**Zeitschrift:** Schweizerische Bauzeitung  
**Herausgeber:** Verlags-AG der akademischen technischen Vereine  
**Band:** 53/54 (1909)  
**Heft:** 6

## Das Problem des Baues langer, tiefliegender Alpentunnels und die Erfahrungen beim Baue des Simplontunnels.

von Karl Brandau.

### III. Beobachtungen der Gesteinsbewegungen beim Baue des Simplontunnels.

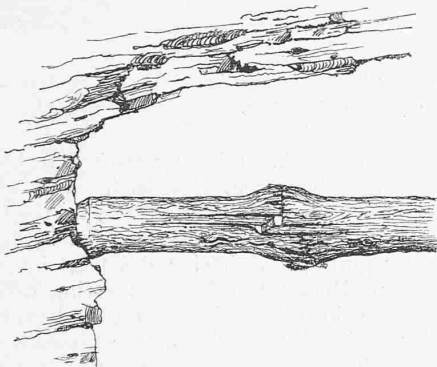
Abb. 7. Gestauchte Kappe. Stollen II, Km. 6,780.

eingeböhnt mit Firstverzug aus leichten Pfählen. Das eintretende Zusammenstauchen der Kappen (Abb. 7 und 8) gab Fortbewegung der Ulmen kund. — Ablösungen von zerbröckelten Gesteinsstücken aus den Ulmen folgen. Auf die Kappen legen sich grössere Schiefermassen (Abb. 9), die Kappen biegen stellenweise ein (Abb. 10). Bei der Erneuerung der Kappen zeigt sich der grössere Teil der bewegten Schiefer über den Kappen in dünnen Bänken ineinandergestaucht und trägt sich selbst. Als klassisches Beispiel dafür siehe Abbildung 9. Die Ablösungen in der

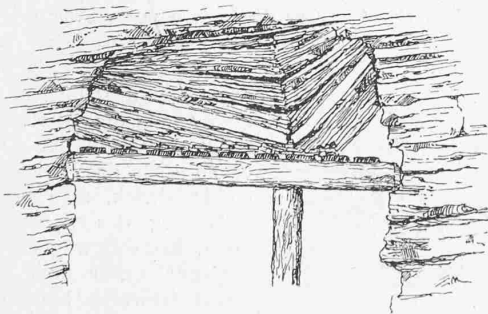
First erstrecken sich auf 1 bis 2 m Höhe ins Gestein hinein. Die scheinbar sehr kompakten Bänke zerblättern in dünne und dünnste Schieferschichten, die sich nach und nach in Falten einbiegen. Abbildung 11, 12, 13 (S. 70) und 14 (S. 70) zeigen den allmählich sich vollziehenden Vorgang in seinen verschiedenen Entwicklungsstadien.

Abb. 11. Stauchung der Schieferschichten in der First. Stollen II, Km. 6,665.

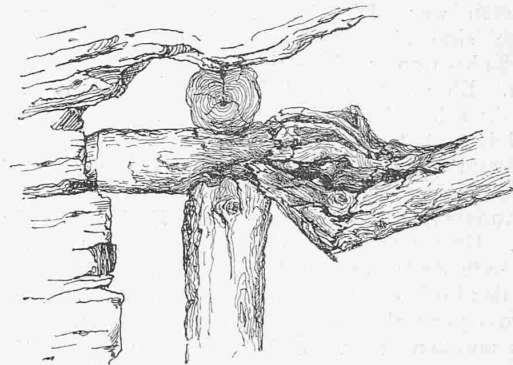
Abb. 8. Gestauchte Kappe. Stollen II, Km. 7,865.

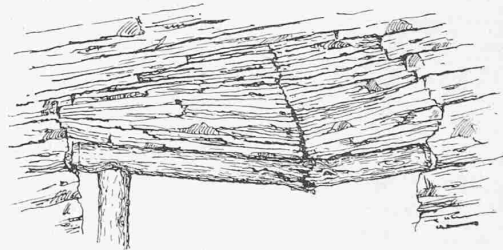
Abb. 10. Stauchung der Schieferschichten in der First. Stollen I, Km. 6,810.

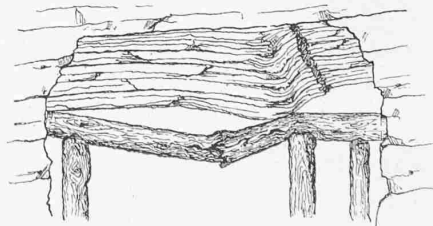
Abb. 12. Faltenbildung der gestauchten Schiefer in der First. Stollen II, Km. 6,750.

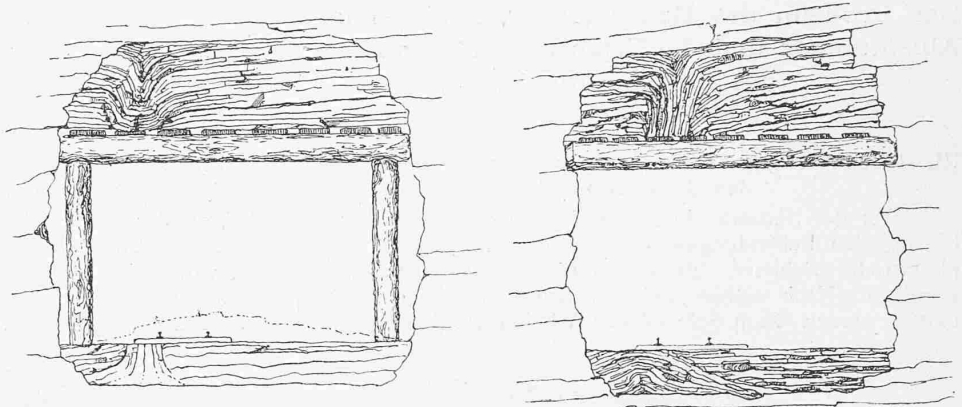
Inzwischen hat sich auch die Hebung des Dienstgeleises bemerkbar gemacht als Folge von Faltenbildung in den Schiefen der Sohle, ähnlich denen in der First (Abb. 13 und 14). Durch die Gesamtheit dieser Vorgänge veranlasst, wurde der Stollen II mit Mauerwerk einschl. Sohlengewölbe verkleidet; auf der 18 m langen Strecke von Km. 6,682 bis 6,700 S. P. des Sohlengewölbeausbaus zeigt

Abb. 13 und 14. Stauchung der Schieferschichten in First und Sohle des Stollens II von Km. 6,710 bis Km. 6,860.

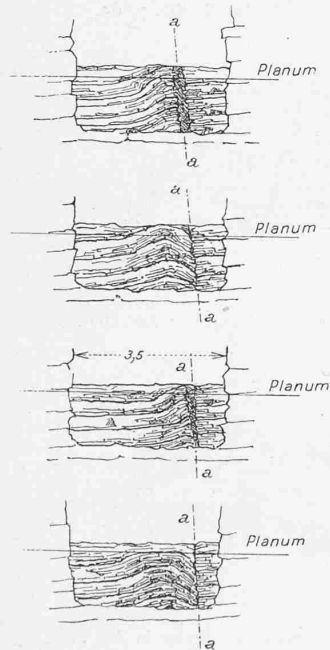
sich der Verlauf einer Falte sehr schön, siehe Abbildung 15 (Seite 70). Die Linie a—a bezeichnet einen der vielen dieses Gebirge nahezu parallel zur Achse des Tunnels durchziehenden Risse. (Alle Abbildungen sind nach Skizzen, die an Ort und Stelle gemacht wurden, gezeichnet).

Abb. 15. Stauchung und Faltung der Sohle. Stollen II, Km. 6,682 bis 6,700.

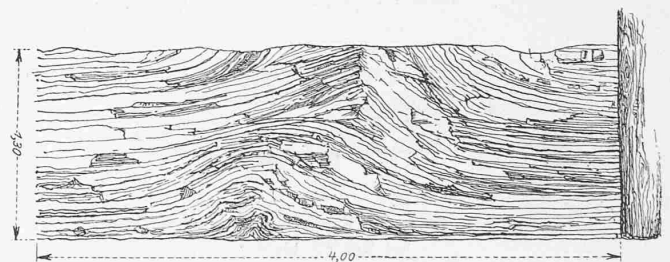
Die Abbildungen 16 und 17 stellen Auffaltungen in der Sohle des Tunnels I dar, die photographisch aufgenommen sind. Alle Falten, die man zu beobachten Gelegenheit hatte, bezeugen ihren Ursprung in seitlichen Verschiebungen, d. h. im Zusammengehen der Ulmen und Widerlager. Empordrängen der Sohle von unten durch treibendes Gebirge hätte in den Faltenrücken klaffende Spalten hervorbringen müssen; statt dessen waren sie auf ihre ganze Höhe nur ineinander verstaucht durch seitliches Drängen. — Häufig wiederholte Kontrollmessungen haben es zweifellos gemacht, dass nach dem Einziehen der Sohlengewölbe in Tunnel I jeder Bewegung Einhalt getan war. Die Sohlengewölbe sind als Betonklötze von 0,80 bis 1,00 m Dicke ausgeführt. Eine solche verhältnismässig schwache Sicherung der Sohle bot genügenden Widerstand gegen die Schubkräfte, die also auch nur mässige gewesen sein können.

Abb. 16. Auffaltung des Gesteins in der Sohle des Tunnels I, Km. 6,800.

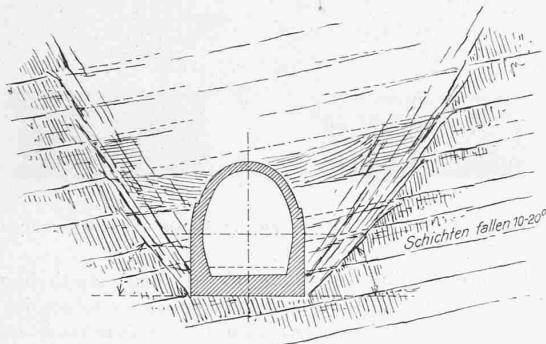
stimmen, welche die Widerlager verschoben haben, aber nicht mehr imstande waren, das fertige Gewölbe zu bewegen. Diese Kräfte sind ihrer ganzen Erscheinung nach keine andern, als der Schub des Gesteinskeiles, der sich entsprechend der geringen Kohäsion des Gesteins sowie entsprechend seiner Reibung und seinem geringen Widerstand gegen Abreissen in seinen Schichtungsflächen bildet und der auf der Abbruchfläche herabgleitet (siehe Abb. 18). Daraus lässt sich sogar die Höhe berechnen, bis zu welcher

das Gestein gelockert ist und als Keil auf den Abbruchflächen nach unten drückt. Es wird erkenntlich, dass bei allseitigem Gebirgsdruck, also speziell bei Belastung des Gewölbes von oben, keine Bewegung der Widerlager unter dem geschlossenen Gewölbe hätte bestehen können. — Die Durchführung der Berechnung eines Beispiels an diesem Orte würde zu weit führen. Schätzungen nach anderwärts ausgeführten Rechnungen und Konstruktionen führen dazu, annehmen zu können, dass für ein Gewölbe von 0,35 m Gewölbestärke in Bruchsteinen die Höhe des gelockerten Gesteins nur wenig hoch über das Gewölbe reichen konnte, etwa 20 bis 30 m.

Abb. 18. Lockerung des Gesteins bis zur Abbruchfläche hinter den Ausbruchöffnungen.

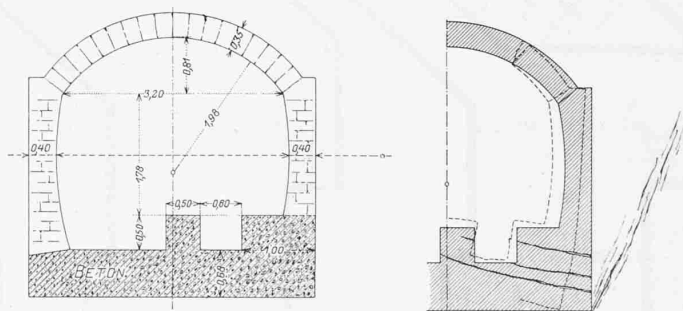
Weiter oben ist der Deformationen Erwähnung geschehen, die der verkleidete Stollen II erlitten hat. Sie hätten so gut wie im Tunnel I durch die Mauerverkleidung und Sohlengewölbe verhindert werden sollen. Selbst die Herren Gutachter der Generaldirektion der S. B. B. haben anerkannt, dass die Sicherung des Stollens II durch Mauerwerksverkleidung im Verhältnis zu der im Tunnel I stark ausgeführt worden ist (siehe Abb. 19). Dem zum Trotz traten Bewegungen ein, deren Verlauf ähnlich denen im Tunnel I war, die aber durch das Einziehen der Sohlengewölbe auf vielen Strecken nicht zum Abschluss kamen: Zusammengehen der Widerlager, Zerdücken von Gewölbesteinen, und Bildung langer Risse parallel zur Stollenachse, indem sich die Widerlager auf den Fundamenten stärker ins Profil hineinschoben, als am Kämpfer. Bei diesen Bewegungen erlitt der Hauptwasserkanal in II arge Deformationen durch Zerstörung der Sohle und Hebung der äusseren Kanalmauer (siehe Abb. 20). Im Stollen II hatten die Widerlagerfüsse nur 0,4 bis 0,6 m Stärke; die Gewölbe hatten bei 3,2 m Spannweite etwa die halbe Belastung wie die Tunnelgewölbe. Die Risse im Betonfundament (Abb. 20) zeigen nun die Gleitflächen, auf denen die Widerlager in den Stollen hineingeschoben wurden und wo der Kanal zerstört wurde. Die das Widerlager bewegenden Kräfte im Tunnel I und im Stollen II sind nicht wesentlich verschieden — sie hängen nicht von der Spannweite der Gewölbe ab. Da nun Widerlager im Tunnel I von 0,90 m Stärke, wie wir gesehen haben, verschoben worden sind, so kann es nicht Wunder nehmen, dass die Widerlager im Stollen von 0,4 bis 0,6 m auch verschoben wurden. Da aber die schliessliche Belastung von oben her sehr ge-

ring war, so dauerte auch nach Schluss der Gewölbe die Bewegung fort. Der Fehler, dem alle die Bewegungen und Zerstörungen zur Last gelegt werden müssen, ist somit die geringe Stärke der Widerlager. Dieser Umstand ist zu entschuldigen durch das rätselhafte Verhalten des Gesteins. Belastung durch den Gebirgsdruck auf das Gewölbe hätte Bewegung verhütet; es hätte sich alsdann die Konstruktion als genügend erwiesen.

Abb. 19 und 20. Profil des Stollens II mit vollkommener Mauerwerkverkleidung und Verschiebung (karikiert) der Widerlager, Zerstörung des Kanals und des Gewölbes durch Verschiebung des Widerlagerfusses auf den Rissen im Beton. Masstab 1 : 100.
