**Zeitschrift:** Schweizerische Bauzeitung  
**Herausgeber:** Verlags-AG der akademischen technischen Vereine  
**Band:** 59/60 (1912)  
**Heft:** 12

**Artikel:** Vom Bau der Bodensee-Toggenburgbahn  
**Autor:** [s.n.]  
**DOI:** <https://doi.org/10.5169/seals-30055>

## Vom Bau der Bodensee-Toggenburgbahn.

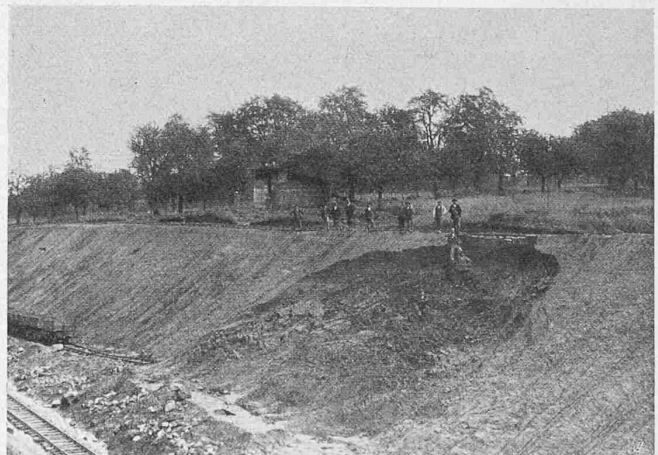
Der 700 m lange grosse Einschnitt oberhalb Neukirch-Egnach schneidet einen Moränenhügel an, dessen Hauptfallrichtung mit der Bahnaxe einen Winkel von rund 55° einschliesst und dessen Terrain-Neigung in dieser Hauptfallrichtung zirka 6% beträgt. Die Horizontalkurven zeigen einen ausgesprochen wellenförmigen Verlauf, und in den meisten dieser Wellentiefen, die als Bewässerungs- oder Grenzgräben des stark parzellierten Gebietes ausgebildet sind, sammelt sich das Tagwasser. Ein Teil dieses Wassers sickert in den porösen, tonigen Boden ein und läuft dann unter der Oberfläche auf der kompakten, undurchlässigen Grundmoräne gegen den links des Einschnittes liegenden Bergbach ab. Die Bahneinschnittssole liegt nun etwa 5 m tiefer als die obgenannte Materialgrenze, und das oberhalb liegende Material kam bei der durch die Ausführung des Einschnittes gestörten Gleichgewichtslage auf der dazu gut vorbereiteten, geschmierten Grundmoränenunterlage in Bewegung. Die obersten Schichten der Grundmoräne selbst lösten sich schalenförmig ab, und die ganze Masse glitt gegen die Bahn (Abbildung 1). Eine Parallelsickerung, 21 m links der Bahnaxe, die 4 bis 5 m tief angelegt werden

Abb. 1. Einschnitt-Rutschung bei Km. 17,500 der B.T.

musste, führt nun das Bergwasser zum grössten Teil ab; einzelne allzutiefe Stellen, sowie ein Triebssandnest, konnten in die Sickerung nicht einbezogen werden. Da ausserdem das tonige Material der noch nicht angedeckten Böschungen während der längeren Regenperioden der Bauzeit dankbare Angriffspunkte lieferte — das poröse Material rutscht in sich selbst, indem sich schalenförmige Ablösungen bilden — mussten die Böschungen zum grossen Teil bis 2:1 abgeflacht und zahlreiche Böschungssickerungen und Flechtzäune ausgeführt werden.

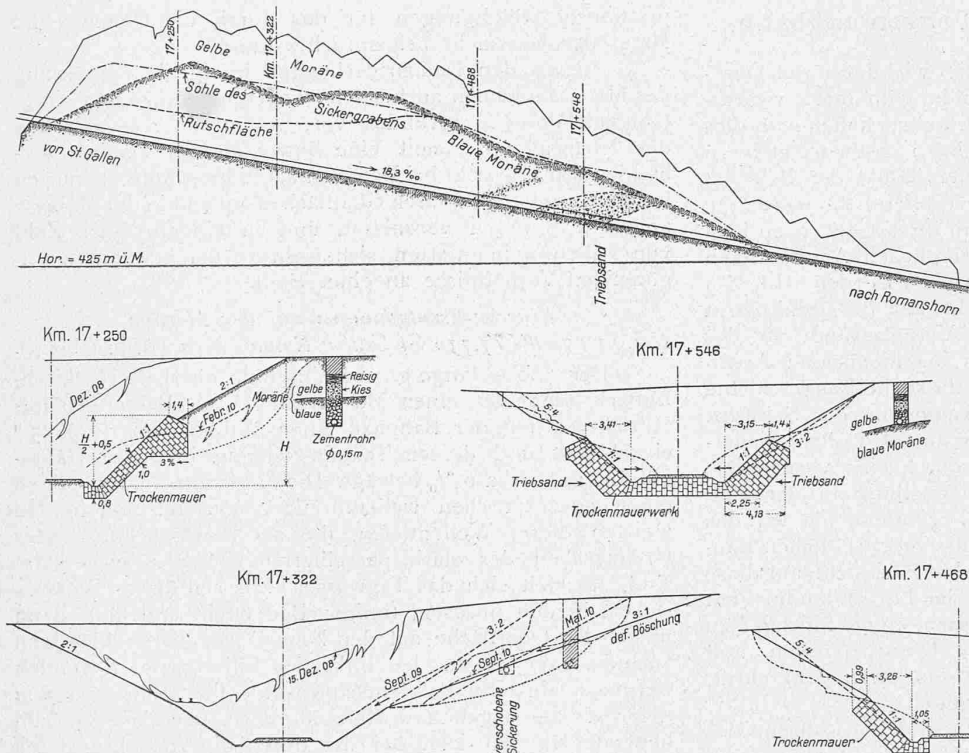
Abb. 2. Einschnitt-Rutschung bei Neukirch-Egnach, Km. 17,150 bis 17,600. Längenprofil 1 : 5000 und 1 : 500, Querprofile 1 : 500.

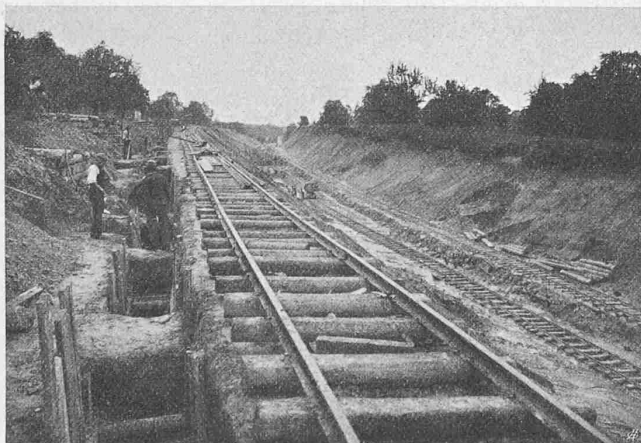
Abb. 3. Parallel-Sickerung im Einschnitt Neukirch-Egnach.

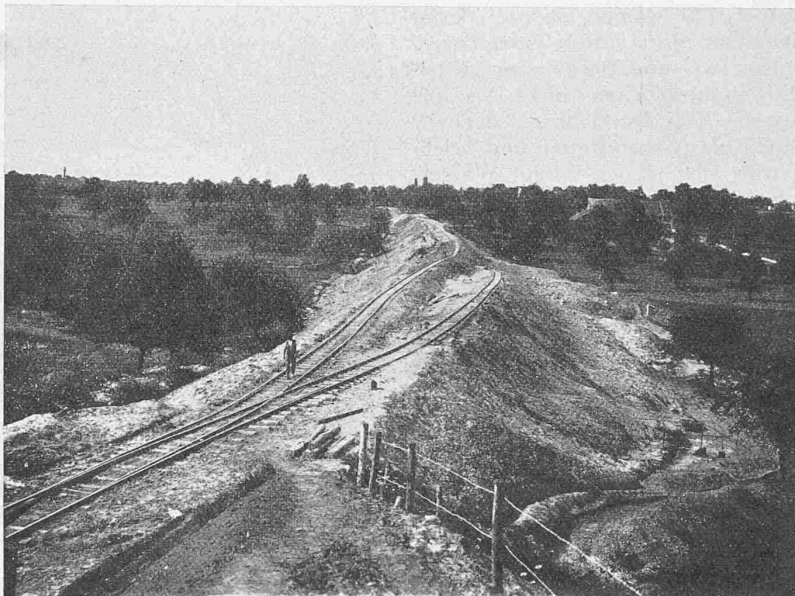
Zwischen Km. 7,6 und 8,0 der Linie St. Gallen-Romanshorn wird die Bahn auf einem 15,0 m hohen Damm über die dort befindliche Talmulde geführt. Diese durch Erosion entstandene Talmulde ist nachträglich durch fluvio-glaziale Ablagerungen etwa 4 m hoch wieder aufgefüllt worden. Nun waren aber die feuchten, plastischen Lehmablagerungen dem hohen Dammdruck nicht gewachsen; sie wurden ausgequetscht; ein 1,5 x 1,0 m Durchlass wurde vollständig zerrissen und verschoben.

Abb. 7. Dammsenkung bei Hohenbühl, Km. 7,750.

Sobald sich die ersten Risse an diesem Objekte zeigten, ordnete man eine gleichmässige Belastung des

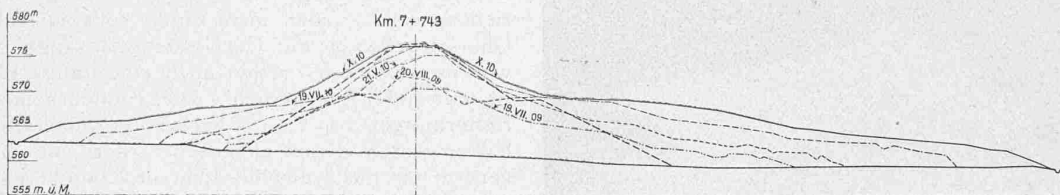
Abb. 6. Querprofile des Dammes bei Hohenbühl mit Senkung und seitlichen Auspressungen. — 1 : 1000.

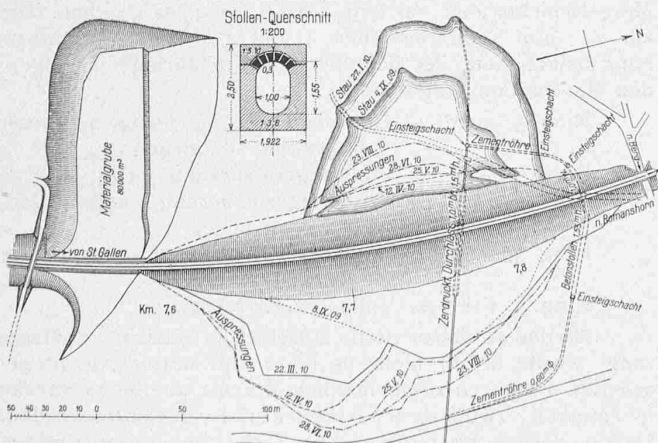
Abb. 4. Lageplan mit Auspressungen und Stauee. — 1 : 4000.

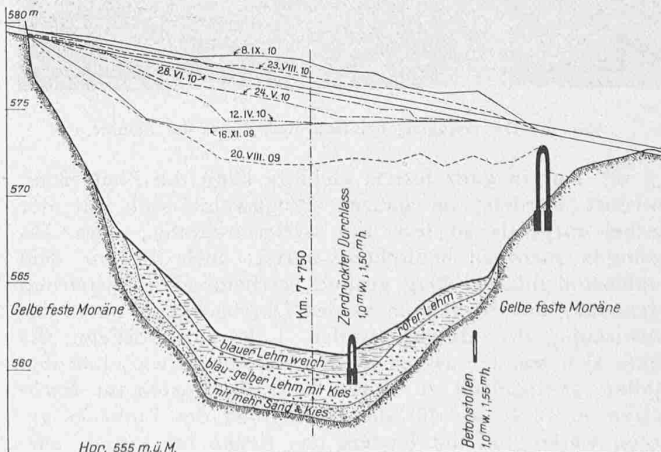
Abb. 5. Längenprofil der Senkungen. — Masstab 1 : 4000 und 1 : 400.

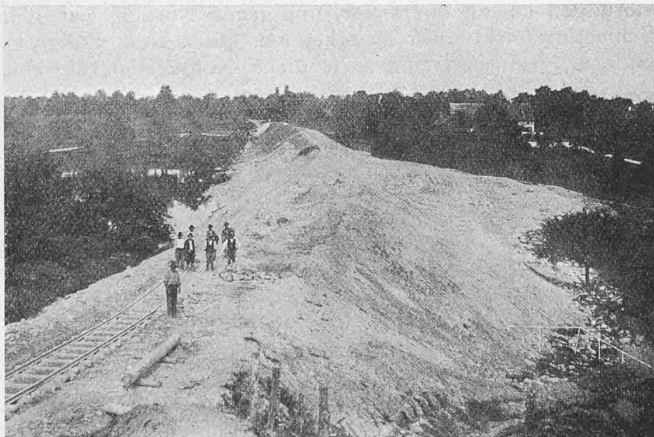
Abb. 9. Dammsenkung bei Hohenbühl, links der Stausee.
