**Artikel:** Zum Gerüsteinsturz des Val Mela-Viadukts auf der Linie Bevers-Schuls der Rh.B.  
**Autor:** Weber, R. / Grosjean, S.  
**DOI:** <https://doi.org/10.5169/seals-30089>

### Gutachten über die Ursachen des Einsturzes des Lehrgerüsts des Val Mela-Viaduktes.

### Zum Gerüsteinsturz des Val Mela-Viaduktes auf der Linie Bevers-Schuls der Rh. B.

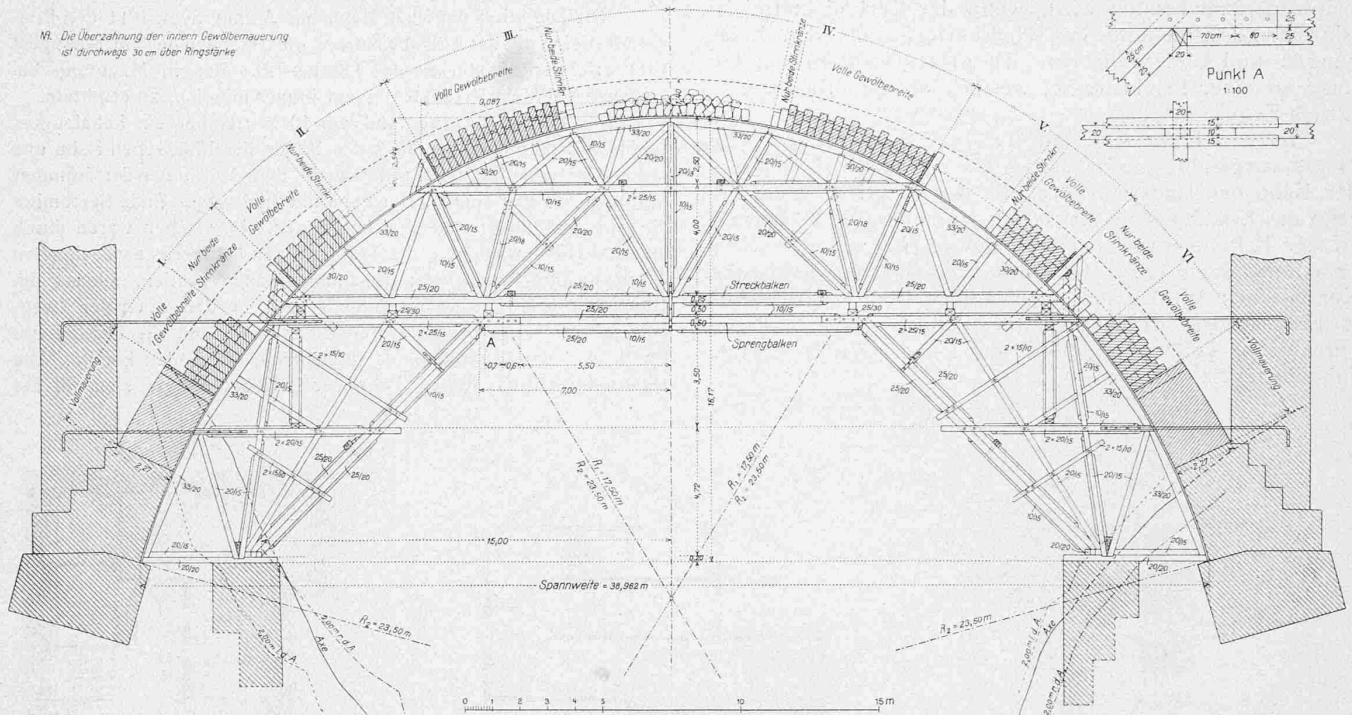
Abb. 1 Ansicht und Abb. 2 Schnitt des eingestürzten Lehrgerüsts, mit Angabe des Standes der Mauerungsarbeiten am Gewölbe zur Zeit des Einsturzes. — Masstab 1:250.

Die am 25. August festgestellte, relative Senkung des Fixpunktes 2 (siehe Gerüstplan 2) gegenüber 1 und 3 von 14,5 mm hatte bis am 29. mittags beim bergseitigen Binder bis 55 mm zugenommen, die Talseite des Gerüsts hatte die Bewegung in geringerem Masse mitgemacht.

Aus dem Rapport des Ingenieurs Braun (Akt 8) geht hervor, dass die Gewölbestirne im Scheitel über den bergseitigen Binder 30 bis 35 cm vorragte, während sie talseits in die Binderebene fiel. Eine von der Rhätischen Bahn nachträglich zu den Akten gegebene

Skizze (Aktenstück 17) zeigt die Lage der Binder nach einer Aufnahme der Gerüstansätze. Darnach war die Gewölbemitte um 24,5 cm gegenüber der Gerüsttaxe bergwärts verschoben, die Stirnseite überragte daher die Binderebene des bergseitigen Randbinders im Scheitel um 22 cm, bei Gewölbeattacke 3 betrug dieser verhältnismässig weniger.

Bei beginnender Ringmauerung und Scheitelbelastung hatten sich die bergseitigen Binder mehr gesenkt als die talseitigen. Die Niveaudifferenz zwischen den Randbindern betrug vor dem Einsturz 8,6 cm im Scheitel.

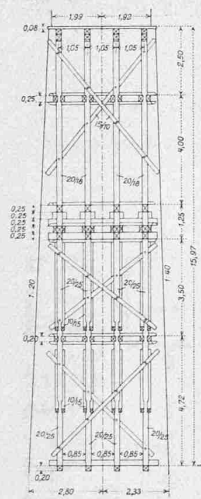
Abb. 2.

Ad. 1. Die Druckstreben, die vom festen Gerüst gegen die Gerüstmitte (Hängesäule) ansteigen, bilden mit der horizontalen Doppelzange (30, 48, siehe Gerüstplan 2) theoretisch ein Sprengwerk, praktisch dann, wenn die betreffenden Knotenpunkte fachgemäss durchkonstruiert sind.

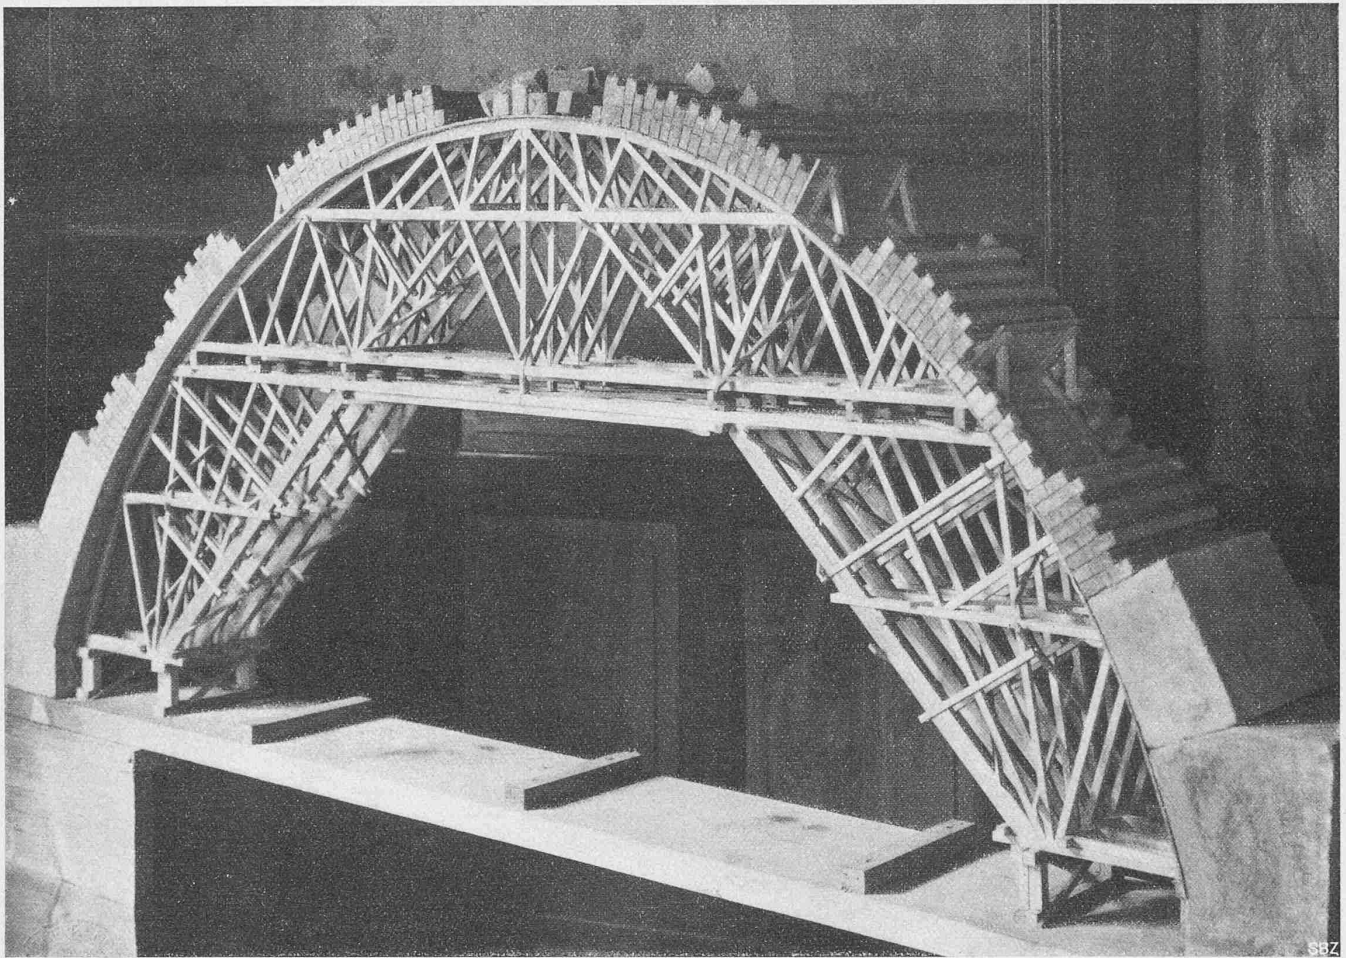
Abb. 3. Belastung des Gerüsts zur Zeit des Einsturzes. — Nach dem nachträglich im  $\frac{1}{20}$  Masstab 1:20 angefertigten Holzmodell.

Aus der exzentrischen Belastung des Gerüsts resultierte ein Kippmoment gegen Berg, dessen ungünstiger Einfluss durch die bergseitige Neigung nicht unerheblich vergrössert wurde. Diese Verhältnisse müssen bei Bewertung der ursächlichen Faktoren der Katastrophe mitberücksichtigt werden. Laut Zeugenaussage Chiappini (Akt 15) hat sich das Gerüst bei beginnendem Einsturz tatsächlich zuerst bergwärts geneigt.

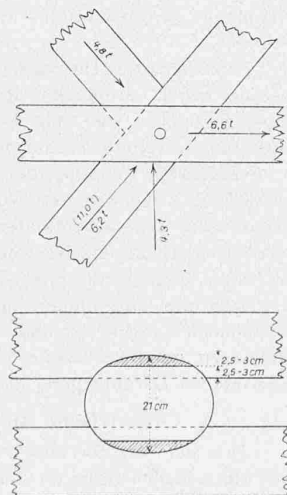
Abb. 5.

Für den ungünstigsten Fall, d. h. bei Binder 3 mit der Rundholzstrebe und der Ueberblattung

von 2,5 cm wird der Druck auf die tragende Fläche

$$\frac{4300}{2 (2,5 \times 20 \times 2,5)} = 65 \text{ kg/cm}^2,$$

was noch parallel zur Faser zulässig ist, nicht aber senkrecht zur Faser. Dabei ist Voraussetzung, dass die Ueberblattung tadellos ausgeführt und die Zangen scharfkantig sind; sobald dies nicht der Fall ist, wenn an der Kante nur 1 cm fehlt, so gestalten sich die Verhältnisse noch wesentlich ungünstiger, nicht nur bei der in Betracht gezogenen Rundholzstrebe, sondern auch bei denjenigen aus Kantholz. Holzverbindungen in Rundholz und waldkantigem Kantholz sind, wie bereits gesagt, schwierig genau auszuführen; es darf daher auch die Vermutung ausgesprochen werden, dass diese Sprengwerksknotenpunkte wohl nicht so beschaffen waren, wie sie für die Rechnung angenommen worden sind. Unter diesen Verhältnissen und mit Berücksichtigung des Umstandes, dass beim Nachgeben der Verbindung der Schraubenbolzen auf Biegung beansprucht wurde, der er nicht gewachsen war, und dass infolge der langen Trockenheit die Verbindungen gelockert waren, darf angenommen werden, dass ein Nachgeben der Verbindungen in den Sprengwerksknotenpunkten stattgefunden haben wird. Dadurch sind dann auch die Gegenstreben (Nr. 39 und 45) in Funktion gekommen.
