**Artikel:** Die Verstärkung der Kirchenfeldbrücke über die Aare in Bern  
**Autor:** Rohn, A.  
**DOI:** <https://doi.org/10.5169/seals-32242>

## Die Verstärkung der Kirchenfeldbrücke über die Aare in Bern.

Von Professor A. Rohn, Zürich.

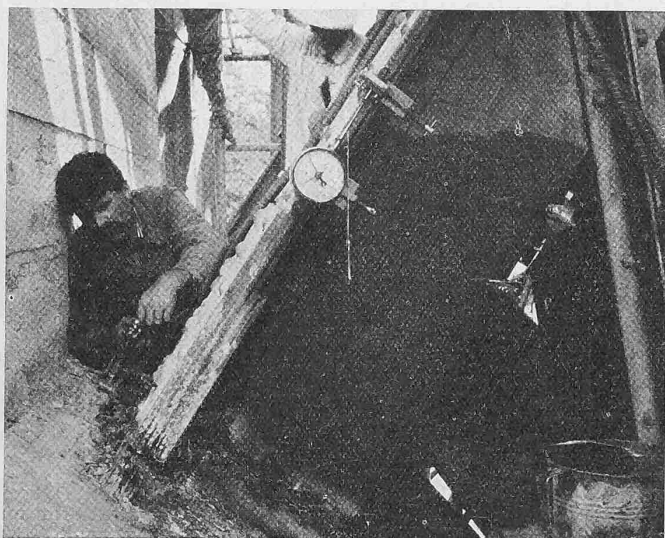
Abb. 19. Durchbrennen des Obergurtes beim Mittelpfeiler 8.

Die an dem Auflager *C* anschliessenden Obergurtstäbe wurden, wie Abb. 14 und 15 zeigen, zum Teil mit diesen Auflagern einbetoniert. Die oberen Teile dieser Stäbe mussten daher zum Einbau der neuen Lager *C* an zwei Stellen durchgeschnitten werden. Abbildung 19 zeigt

die Ausführung des unteren Schnittes mit Hilfe des Aze-tylen-Sauerstoff-Brennapparates. Der Querschnitt dieses Obergurtstabes beträgt  $562 \text{ cm}^2$ . Hierauf wurden in den Punkten *C* der Obergurte breite Konsolen aufgenietet, auf welche die Hubvorrichtung zur Erzeugung der Kraft *P* wirkte (vergl. Abb. 20). Diese Vorrichtung bestand aus vier hydraulischen Pressen, die infolge der Verbindung durch eine Rohrleitung stets unter genau gleichem Druck standen (vergl. Abb. 15). Die erzeugten Auflagerkräfte *P* wurden an den hydraulischen Pressen durch zwei Manometer, an den Bogenhauptträgern durch eine Anzahl Mantel-Rabut'scher Spannungsmesser nachgeprüft. In den ersten Feldern der Bogenträger bis zu den ersten Fahr-

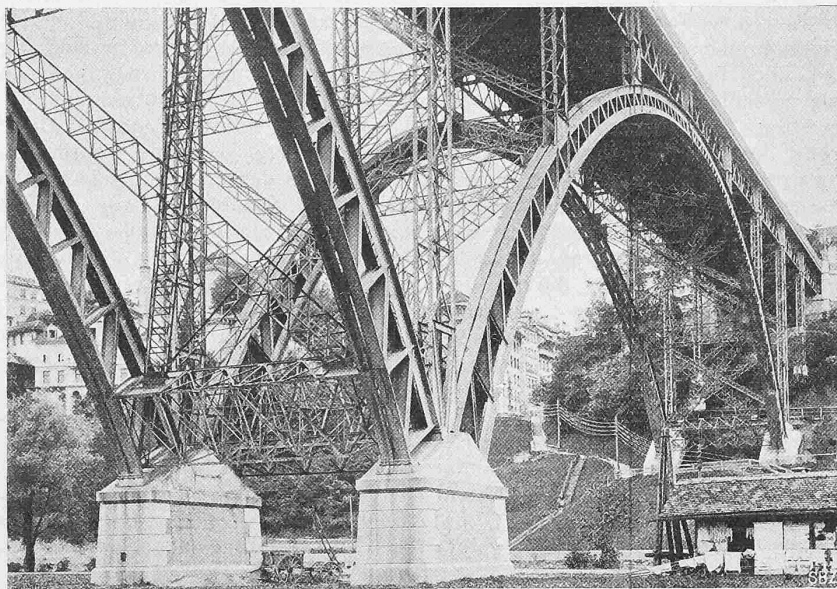
Abb. 21. Mittelpfeiler 8 der Kirchenfeldbrücke vor der Verstärkung.

In *ästhetischer Hinsicht* hat die Umkleidung der Hauptpfeiler mit Beton zweifellos keine ungünstige Wirkung gehabt, wie aus dem Vergleich des früheren Zustandes (Abb. 21) mit der Darstellung des angebauten Mittelpfeilers (Tafel 37) hervorgeht. Ueber diesen drei Hauptpfeilern sind kräftige Masten aus Eisen, dem Charakter des Brückentragwerkes entsprechend, zur Aufhängung des Fahrdrabes der Strassenbahn, sowie der Bogenlampen für die Beleuchtung angebracht worden (vergl. Abb. 22, S. 249).

**Pfeiler.** Die Verstärkung der Hauptpfeiler 2, 8 und 14 begann mit der Vorbereitung der bestehenden Sockel zum Anschluss der neuen Beton- und Eisenbetonteile. Insbesondere wurden Nuten zur Festlegung der Eisenbetonwände ausgespitzt, ferner mussten die schrägen Köpfe der granitenen Sockel des Hauptpfeilers 8 zur Lagerung der neuen Betonsockel abgetrept werden. Eigentliche Fundamente erhielten die Eisenbetonwändchen nicht; sie wurden vielmehr, um ein getrenntes Setzen zu vermeiden, auf den bestehenden Sockeln abgestützt. Die Eiseneinlagen wurden rund um die Pfeiler herumgeführt, d. h. auch um die Betonkerne  $Q$  der äusseren eisernen Ständer (vergl. Abb. 14). Gleichzeitig mit dem Beton der 10 cm starken bewehrten Wändchen wurde der Vorsatzbeton in einer Stärke von 2 cm mit Hilfe dünner Blechtafeln eingebracht. Die Ausführung der senkrechten, sehr dünnen Betonwändchen, der Anschluss der schrägen Verkleidungsplatten der Diagonalen, besonders die Erstellung der Schalung, erforderte viel Sorgfalt und konnte nur in kleinen Schichten erfolgen. Der mittlere Tagesfortschritt im Aufbau der Pfeilerverkleidungen betrug etwa 0,6 m.

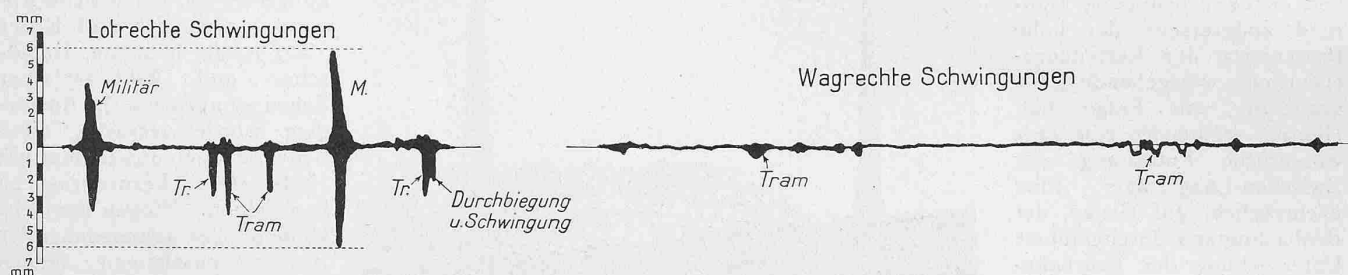
Abb. 24. Kombinierte Aufzeichnung der Schwingungen und Durchbiegungen mit Rabut-Apparat.

Abbildung 23 (Seite 250) zeigt die Aufzeichnungen des Fränkel'schen, Abbildung 24 die des Rabut'schen Schwingungszeichners (leider stand für den letztern Apparat nur eine Messtrommel mit zu kleiner Umfangsgeschwindigkeit zur Verfügung).

Aus den vorstehenden Angaben ergibt sich, dass die wagrechten Schwingungen auch im Brückenseitel so gut wie ganz gehoben worden sind, wobei zu berücksichtigen ist, dass die zu Grunde gelegten Belastungen ganz wesentlich ungünstiger waren, als diejenigen der Versuche von 1899.
