**Zeitschrift:** Schweizerische Bauzeitung  
**Herausgeber:** Verlags-AG der akademischen technischen Vereine  
**Band:** 65/66 (1915)  
**Heft:** 18

**Artikel:** Der Zusammenstoss auf der Station Dietikon der S.B.B. am 17. August 1915  
**Autor:** [s.n.]  
**DOI:** <https://doi.org/10.5169/seals-32310>

## Der Zusammenstoss auf der Station Dietikon der S. B. B. am 17. August 1915.

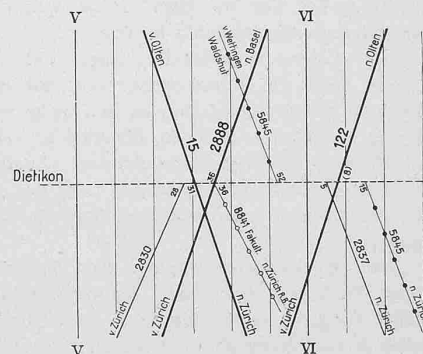
Abb. 2. Fahrplan von abends 5<sup>20</sup> bis 6<sup>15</sup>.

Ueber den Zugsverkehr auf der Station Dietikon in der kritischen Zeit von 5<sup>20</sup> bis 6<sup>15</sup> nachmittags orientiert der Ausschnitt aus dem graphischen Fahrplan (Abb. 2). Die Schnellzüge 15 und 2888, die die Station auf dem Geleise III, bzw. II durchfuhren, stehen in keiner Beziehung zu der Katastrophe. Der

Schnellzug 122 hätte auf dem Geleise II durchfahren sollen; der Güterzug 5845 stand auf dem Geleise III, auf dem er eingefahren war; der 4<sup>45</sup> von Brugg eintreffende fakultative Güterzug 8841, dessen Unterbringung im Geleise IV vorgesehen war, verkehrte am 17. August nicht. Der Lokalizug („Tramzug“) 2830, der in Dietikon um 5<sup>28</sup> auf dem durchgehenden Geleise II ankam, wurde nach Aussteigen der Reisenden über die Weichen 4/2 in das Rückstellgeleise VI geschoben. Nach Ausführung einiger Manöver und nach Durchfahrt des Zuges 2888 wurden die Wagen des Zuges 2830, die den Zug 2837 zu bilden hatten, in dessen Ausfahrgeleise II geschoben, worauf sich die Lokomotive nach dem Geleise 5 begab, um dort in Verbindung mit der Lokomotive des Zuges 5845 Manöver auszuführen. Nach Beendigung dieser Manöver fuhr sie über das Geleise III und die Weichen 1/3 in das Geleise II und daselbst um 6<sup>02</sup> an die Wagen des Zuges 2837.

Zu der vorzeitigen Oeffnung des Einfahrtsignals für den Zug 122 kam nun, um das Unheil voll zu machen, noch der Umstand, dass der Zug 122 etwas zu früh vor der Station Dietikon eintraf. Dieser Zug hat von Zürich bis Dietikon eine Fahrzeit von 13 Minuten; statt um 6<sup>02</sup> traf er schon um 6<sup>00</sup> in Dietikon ein. Der Zug ist also etwas schneller gefahren, als ihm vorgeschrieben war, ohne aber die zulässige Fahrgeschwindigkeit überschritten zu haben. Wäre der Schnellzug nicht zu früh nach Dietikon gekommen, so hätte der Zug 2837 die Weichen 3/1 aller Voraussicht nach bei Ankunft des Zuges 122 bereits passiert gehabt und das Versehen des Stationsbeamten wäre ohne die unheilvollen Folgen geblieben.

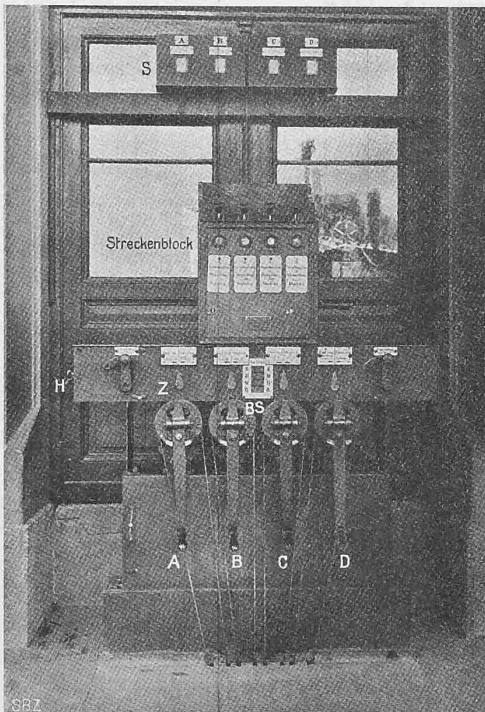
Abb. 3. Zentralapparat der Station Dietikon.

Die Entriegelung und Verriegelung dieser Weichen erfolgt mit derselben Kurbel, die das Einfahrtsignal A für die Richtung von Zürich bedient (Abb. 3). Die Drehung dieser Kurbel nach rechts bewirkt die Entriegelung, die Drehung nach links die Verriegelung und eine zweite Drehung nach links öffnet das Einfahrtsignal. Der diensttuende Stationsgehülfe gibt nun an, er habe in der Absicht, die Verriegelung der Weichen für den ausfahrtsbereiten Zug 2837

vorzunehmen, dem Zuge 122 das Einfahrtsignal geöffnet. Ob er die Verriegelung schon früher vorgenommen und es vergessen hatte, oder ob er irrtümlich die Kurbel zweimal hintereinander gedreht hat, ist nicht klargestellt. Nicht aufgeklärt ist auch, warum der Beamte die mit den Kurbeln verbundenen Zeiger Z und die darüber befindlichen Aufschriften, die das Ergebnis der vorgenommenen Bewegungen angeben, sowie die Scheiben S (in Abb. 3 oben), die die Stellung der Signale kennzeichnen, nicht beachtet hat. Sicher ist leider nur, dass dem heranfahrenden Zug 122 die Einfahrt zu einer Zeit freigegeben wurde, da das Geleise II durch den Zug 2837 noch belegt war.

Die Sicherungsanlage in Dietikon ist eine mit dem Streckenblock in Verbindung stehende Verriegelungsanlage (siehe Abb. 3). Sie ist im Jahre 1895 in Verbindung mit der Streckenblocksicherung erstellt worden. Der Streckenblock regelt den Zugsverkehr in der Weise, dass sich die Züge nur auf Blockstationsdistanz folgen können. Innerhalb der Stationen ist die Einrichtung so getroffen, dass ein einmal geöffnetes Einfahrtsignal nicht zum zweiten Mal geöffnet werden kann, so lange nicht der Zug, dem die Einfahrt in die Station frei gegeben war, die Station in der Richtung seiner Fahrt wieder verlassen hat. Solange also ein von Zürich-Schlieren her in die Station Dietikon eingefahrener Zug die Station nicht in der Richtung Killwangen-Brugg verlassen hat, kann kein weiterer Zug von Schlieren her in die Station Dietikon eingelassen werden.

In der Mitte des Apparates befinden sich die zu der sogenannten Verumständlichungsvorrichtung gehörenden vier „Belegtschilder“ (B S in Abb. 3); bei Oeffnung eines Einfahrtsignales erscheinen auf dem für das betr. Geleise bestimmten Schilde die Worte „Geleise . . . belegt“. Solange diese Worte sichtbar bleiben, kann das Einfahrtsignal (z. B. A) nicht zum zweiten Male geöffnet werden, und diese Worte bleiben sichtbar, bis die zugehörige Ausfahrtsignalkurbel (z. B. C) auf Fahrt gestellt und, nachdem der Zug daran vorbeigefahren, in die Haltlage zurückgebracht worden ist.

Streckenblockapparat vornehmen zu müssen, ist das Belegtlineal des Geleises II nach links verlängert und mit einem Handgriff H versehen worden, mit dem die durch die Fahrstellung des Signales bei B S erschienene Aufschrift entfernt und die wiederholte Einfahrt ermöglicht werden kann.

Ganz gleich wie das Belegtlineal durch das Zurückstossen des Belegtlineals nach Räumung des Geleises zum Verschwinden gebracht werden kann, damit eine Einfahrt wieder möglich werde, kann das Belegtlineal auch durch Herausziehen des Belegtlineals mit dem erwähnten Handgriff zum Erscheinen gebracht und damit das Einfahrtsignal gesperrt und eine Einfahrt in die Station auf das betreffende Geleise unmöglich gemacht werden. Das kann aber nicht nur, sondern es *muss* geschehen, wenn das Geleise II für eine Zugseinfahrt oder Zugsdurchfahrt nicht frei ist und nicht benutzt werden kann. Das Belegtlineal soll stets mit dem auf der Station herrschenden Zustand übereinstimmen. Ist das Geleise belegt, so soll selbstverständlich das Belegtlineal dies auch anzeigen, denn davon hängt die Sicherung gegen ein unzeitiges Öffnen des Einfahrtsignales A ab.

Im vorliegenden Falle hätte also, nachdem der Lokzug 2837 wieder auf dem Geleise II aufgestellt war, das Belegtlineal durch Herausziehen des Belegtlineals zum Erscheinen gebracht und damit das Einfahrtsignal der Station auf der Seite Schlieren in der Haltestellung festgelegt werden sollen. Wäre dies geschehen, so wäre es nicht möglich gewesen, dem Zuge 122 die Einfahrt frei zu geben; dieser hätte vielmehr das Einfahrtsignal geschlossen gefunden und hätte vor demselben angehalten. *Damit wäre das Unglück vermieden worden.*

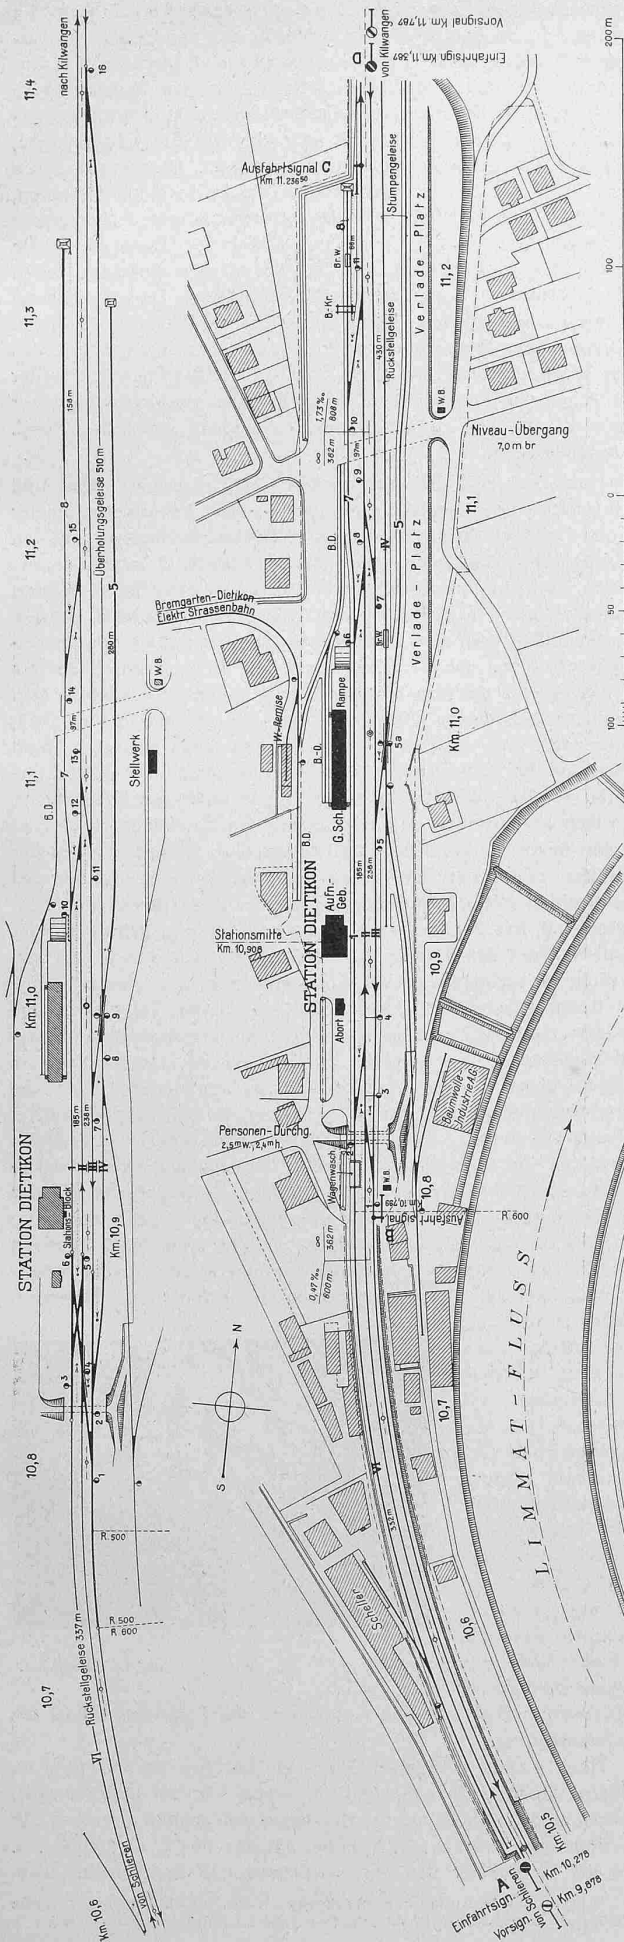
Abb. 1. Geleiseplan der Station Dietikon der S. B. B. im jetzigen Zustand, darüber Geleiseplan nach Erweiterungsprojekt 1913. — Masstab 1 : 3000.

vom 17. Mai 1913 veranschaulicht. Das Projekt sieht vor die Erstellung eines Ueberholungsgeleises von 510 m Länge, Verlegung bzw. Verlängerung der Verladegeleise 5 und 8 und Erstellung einer neuen Zentralanlage. Wie aus dem Vergleich der beiden Geleisepläne hervorgeht, wird das jetzige Rückstellgeleise IV zum Ueberholungsgeleise für Richtung Killwangen-Schlieren; für Ueberholungen in entgegengesetzter Richtung dient Geleise VI als Rückstellgeleise. Für die neue Zentralanlage wird ein eigenes Stellwerkgebäude errichtet.
