**Zeitschrift:** Schweizerische Bauzeitung  
**Herausgeber:** Verlags-AG der akademischen technischen Vereine  
**Band:** 67/68 (1916)  
**Heft:** 20

**Artikel:** Einige Erfahrungen im Lehnennbau an der Südrampe der Lötschbergbahn  
**Autor:** Andreae, C.  
**DOI:** <https://doi.org/10.5169/seals-33007>

## Einige Erfahrungen im Lehnennbau an der Südrampe der Löttschbergbahn.

Von Oberingenieur C. Andreat, Naters.

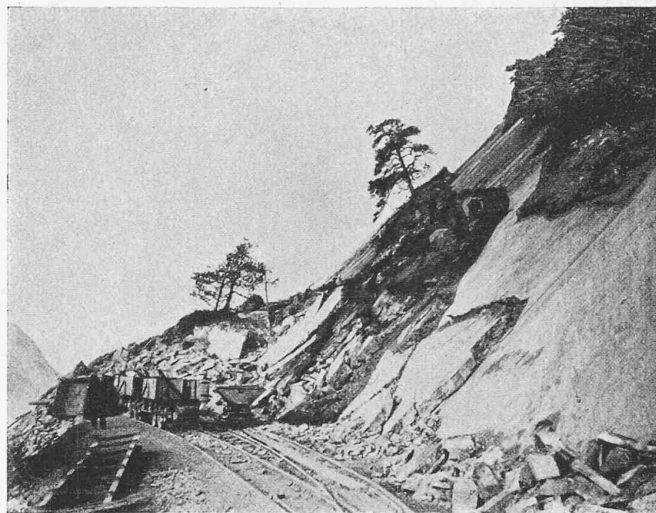
Abb. 23. Felsrutschung bei Hohtenn, am 7. Januar 1913.

Häufiger waren solche Rutsche im Kalk, besonders in der Nähe von Hohtenn, wo die Kalkbänke dünn geschichtet, die Schichtflächen eben und infolge des feinen Kornes des Gesteines glatt sind. Zwischen den Schichten liegt dort ein dünner, manchmal papierdünner Lettenbesteg, der bei Regen oder Schneeschmelze förmlich zum Schmiermittel wird. Am 7. Januar 1913 erfolgte bei Kilometer 39,4/5, unmittelbar vor Station Hohtenn ein solcher Rutsch, wobei etwa 7000 m<sup>3</sup> auf das fast fertige Planum zu liegen kamen (Abbildungen 23 und 24), grosse Mengen noch den Abhang hinunterkollerten und ein Block sogar

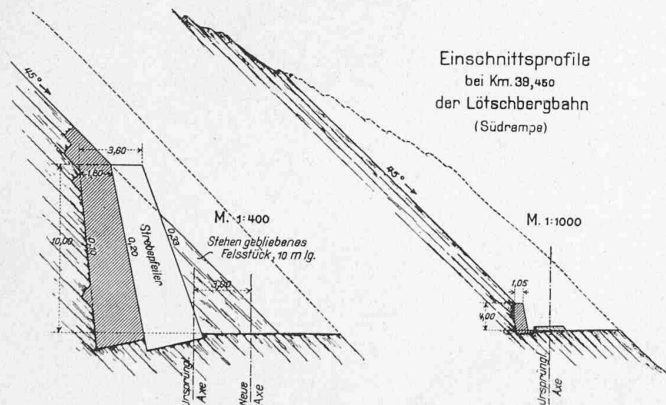
Abb. 24.

Ausführung vor der Rutschung.

Ursprüngliches Projekt.

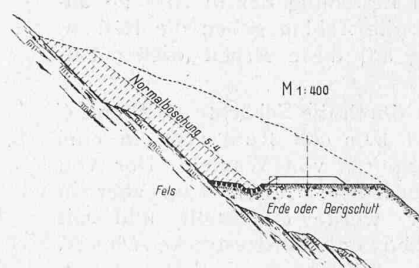
Abb. 25.

Massnahmen zur Verhütung des Abrutschens von Bergschutt.

halb des Planums durch Abtragen grosser Kubaturen blosgelegt werden, da sonst die Böschung bei Regen und Schnee darauf abrutschte (Abb. 25). In diesem Zusammenhange sei erwähnt, dass die den Felsbänken vielfach aufgelagerte, nur selten mächtige Humusschicht am oberen Böschungsrande mit Erfolg durch kleine, mittels in den Fels eingelassenen Eisenstangen verankerten Betonmäuerchen abgestützt wurde (Abb. 26).

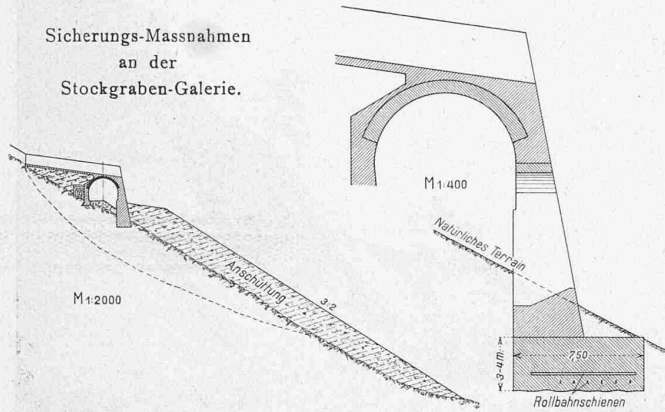
Abb. 30. — Masstab 1 : 2000.

nommen. Die Oberfläche des Stockgrabenschuttkegels besteht aus Blöcken, zwischen denen man auf sandigem Kies mit Blöcken, etwas kleiner als die der Oberfläche, hinabfundierte. Im Herbst 1909 zeigten sich plötzlich Risse, vorerst Längsrisse, in der Abdeckung, sowie entsprechende Vertikalrisse in den Leitmauern über den Gewölbestirnen. Eine allgemeine Bewegung der Galerie machte sich bald bemerkbar, was die Bauleitung nach und nach zu folgenden Sicherungsmassregeln veranlasste:

a) Unterfangung des ganzen talseitigen Widerlagerfundamentes mittels einer armierten Betonsohle nach Abbildung 27 zur besseren Verteilung und Herabsetzung der spezifischen Fundamentpressungen von rund 5 auf 2 kg/cm<sup>2</sup>. Es zeigte sich aber bald, dass diese Fundamentverstärkung die Bewegung mitmachte, weshalb nach Erstellung der in Abb. 28 angegebenen Teilstücke (die Zahlen geben die Reihenfolge der Ausführung an) diese Arbeit wieder eingestellt wurde.

d) Herstellung eines Gegengewichtes durch Anschüttung von Material aus dem grossen Lötschbergtunnel vor dem in Bewegung befindlichen Kegelteil, nachdem durch Beobachtung mehrerer ober- und unterhalb der Galerie abgesteckter Geraden festgestellt war, dass nicht der ganze Kegel, sondern nur eine Schale in Bewegung sei (Abb. 30). Hierzu wurde das Mundloch des Entwässerungsstollens von O nach P verlegt (Abb. 28).

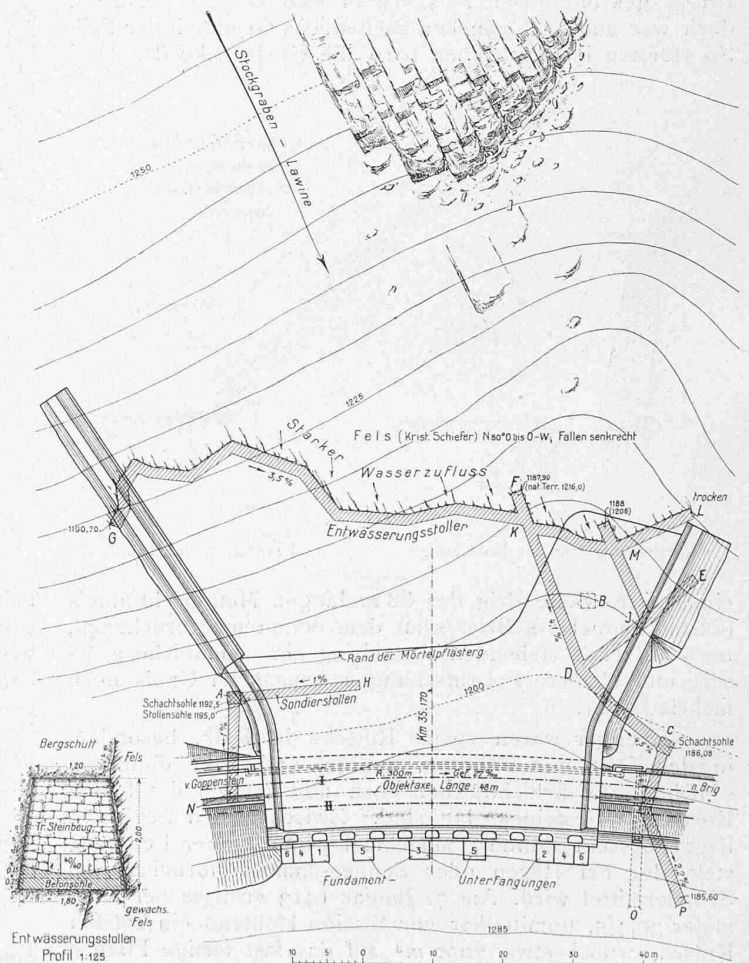
Abb. 28. Stockgraben-Galerie. — Lageplan 1 : 1000.

b) Sondierungen durch die Schächte A, B und C (Abb. 28). Schacht A kam auf Kote 1195 in eine lehmige Schicht mit Spuren von Wasser. Der von hier aus nach H getriebene Stollen kam aber in trockene Blöcke; er wurde eingestellt und mit Steinen ausgepackt, ebenso die Förderstrecke A bis N. Schacht B, der schon auf Kote 1200 in Lehm geriet, traf bei 1194 fließendes Wasser. Da die Stelle wegen der Galerie selbst, deren geplästerte Abdeckung vor Winteranfang (es war November) fertig gestellt sein sollte, ungünstig war, wurde der Schacht wieder eingefüllt und der Wasserlauf sofort von Schacht C aus durch einen auf 1186 angesetzten Stollen nach den Normalen der B.L.S.<sup>1)</sup> gesucht und gefunden. Es wurde festgestellt, dass der jeweilen im Frühjahr aus dem Stockgraben über den Schuttkegel fließende kleine Bach, der jedoch nach der Schneeschmelze gänzlich verschwand, nicht ganz eingetrocknet war, sondern bei geringer Wassermenge nur in den Fels-

Der Verlauf des Stollens ist in Abb. 28 dargestellt. Die Abzweigungen DJE und JM folgten aufgefundenen Wasseradern. JE verlief trocken. In K und M wurde der Fels angefahren, auf dem Wasser in die Tiefe sickerte. Ihm entlang wurde der Stollen, dessen Sohle und bergseitiger Stoss zum bessern Abfangen des Wassers in den Felsen eingesprengt wurden (Abb. 29), bis L und G geführt. ML war trocken, G ebenfalls. Das Streichen des angefahrenen Felsens (krist. Schiefer) ist N. 80° O. bis O.-W., sein Fallen senkrecht. Die Tangente an die Bahnaxe in Objektmittle verläuft ungefähr N. 35° O. Diese Entwässerungsarbeiten kamen auf rund 50 000 Fr. zu stehen.

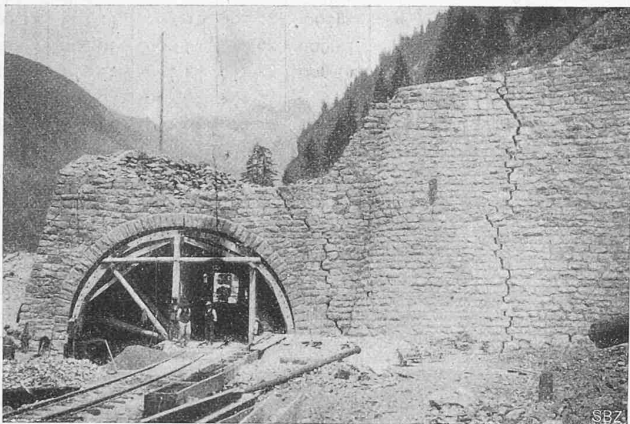
Ende 1911 wurde das Gewölbe der Galerie, das zu sehr zerrissen und deformiert war, abgetragen. (Abb. 31 und 32). Vorgesehen war eine neue, leichtere Galerie aus armiertem Beton. Um aber vorerst die Wirkung der ausgeführten Sicherungsarbeiten abwarten und beobachten zu können, entschloss sich die Bauleitung, unter Benützung der alten Widerlager, vorerst eine provisorische Galerie aus Holz herzustellen (Abb. 33 und 34) und später erst,

Abb. 31. Stockgraben-Galerie, Portal Seite Brig Ende 1911.

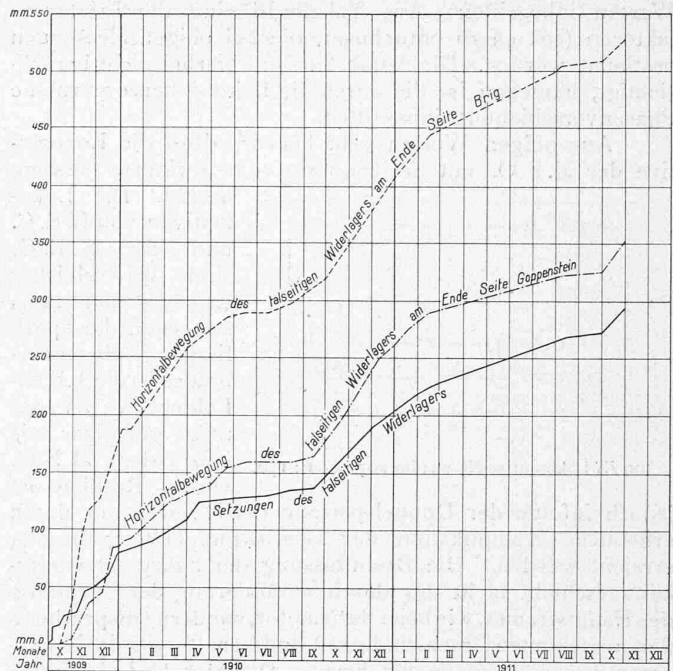
Abb. 32. Diagramm der Bewegungen der Stockgraben-Galerie.

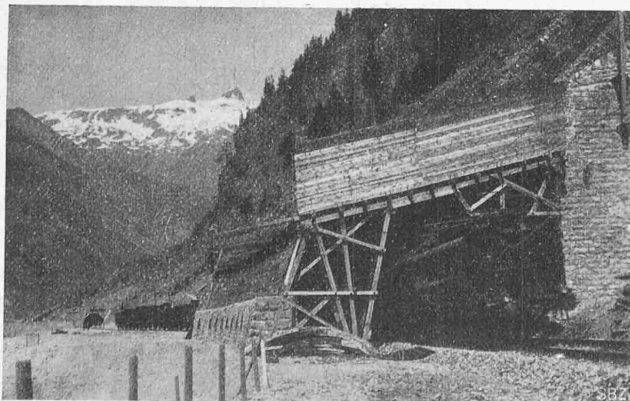
Abb. 34. Prov. Holzgalerie im Stockgraben-Lawinenzug.

wenn mit Bestimmtheit die Beruhigung des Schuttkegels konstatiert sein wird, ein definitives Bauwerk zu erstellen. Die provisorische Galerie dient nun dem Betriebe und hat bis jetzt keine Bewegung gezeigt.

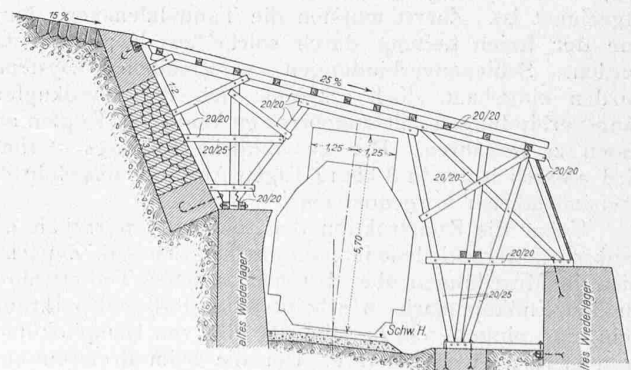
Abb. 33. Prov. Holzgalerie im Stockgraben. — 1 : 200.
