Zeitschrift: **Schweizerische Bauzeitung**

Ergebnisse der Untersuchung von Eisenbeton-Brücken der Schweiz. Bundesbahnen.

Von Ing. A. Bühler, Bern.

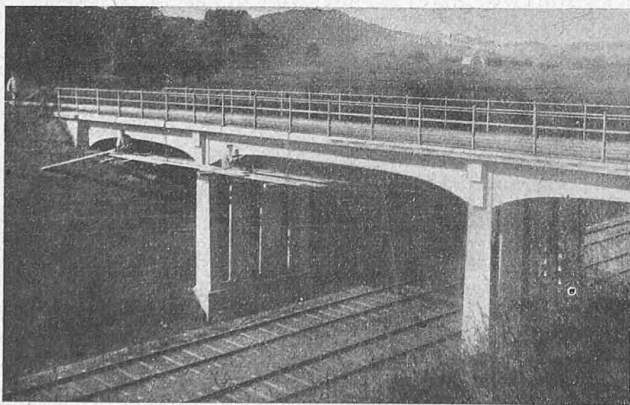
Abb. 2. Reinigen der Sichtflächen durch Sandstrahl-Gebläse.

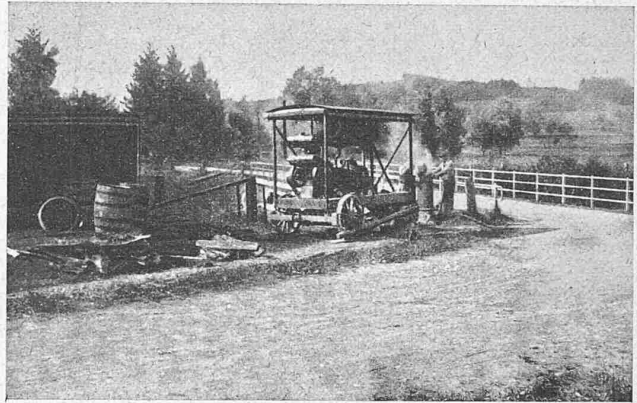
Abb. 1. Druckluft-Erzeugung für die Sandstrahl-Gebläse.
