Artikel: Die Feuersicherheit des Eisenbetons bei der Brandkatastrophe in der Sarotti-Fabrik, Berlin
Autor: Friedrich, E.G.
DOI: <https://doi.org/10.5169/seals-38144>

Die Feuersicherheit des Eisenbeton bei der Brandkatastrophe in der Sarotti-Fabrik, Berlin.

Von Geheimrat Dr. E. G. Friedrich, Ministerialrat im Preussischen Wohlfahrtsministerium in Berlin.

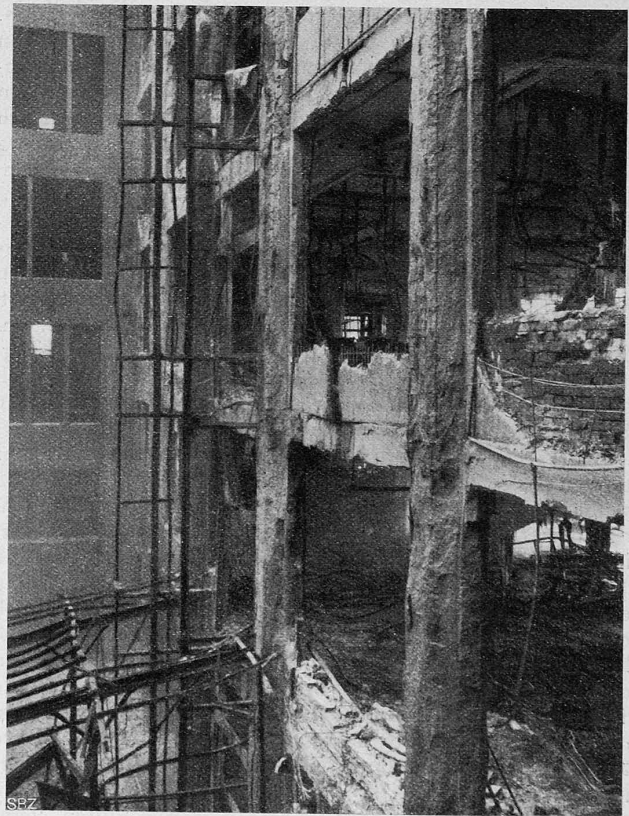
Abbildung 1.

Die Pfeiler am Innenhofe, die durch die aus dem Hofkeller schlagenden riesengrossen

Stichflammen am meisten getroffen worden waren, hatten der ungeheuren Hitze sehr gut standgehalten; es waren nur die Kanten über den Längseisen abgesprungen (Abbildung 1). Die Ueberdeckung mit Beton betrug 4 cm. Bei der grossen Hitze hatten sich aber die Eisen zweifellos gedehnt und die Volumenvergrösserung hatte sprengend auf die Aussenschale gewirkt. Im übrigen aber war der Zusammenhang der Eisen mit dem Innern kaum gestört; ins-

besondere waren die Querverbindungen vollkommen unverletzt geblieben. Im Innern des Gebäudes waren die *Eisenbetonstützen* ebenfalls nur an der Aussenhaut beschädigt. Die Stützen selbst hatten eine Spiralarmierung, innerhalb deren die Längseisen standen; die Einwirkung der Hitze hatte sich aber lediglich bis auf die Spiralen erstreckt (Abb. 2 bis 4). Die Ueberdeckung über den Spiralen betrug etwa 2 cm; bei den meisten Stützen war diese Ueberdeckung zum Teil abgeplatzt. Die Eisenspirale selbst aber hatte bei allen Stützen ihre innige Verbindung mit dem Kern behalten, die Längseisen sind in keinem Falle von der Glut betroffen worden. Die gesamten Stützen können auch noch als vollkommen standsicher angesehen und bei der Wiederherstellung des Baues von neuem verwendet werden.

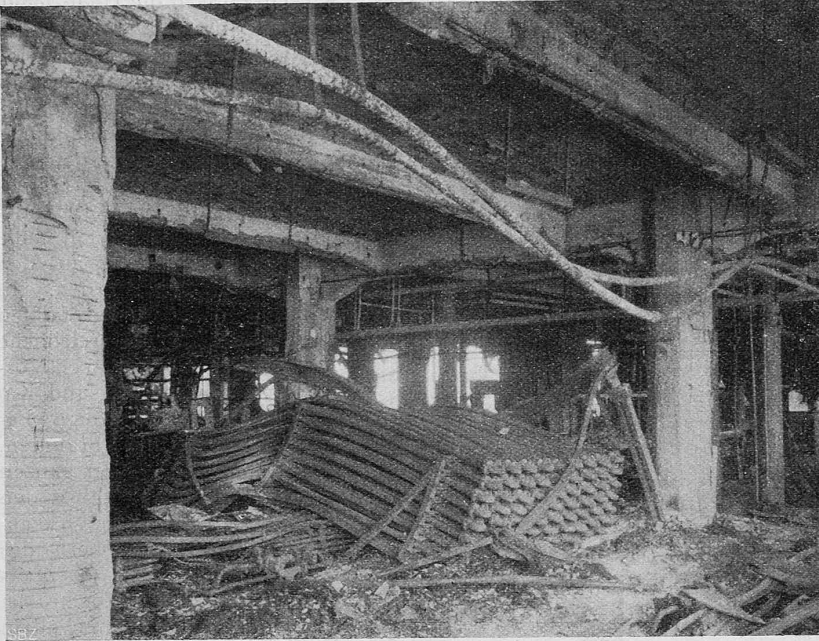
Abbildung 2.

Die Decken waren entsprechend den Pfeilerstellungen durch Längs- und Querunterzüge geteilt und als kontinuierliche Platten ausgebildet. Die meisten Beschädigungen wiesen naturgemäss die in den Raum hineinragenden Plattenbalken auf, weil sie von den an der Decke entlang streichenden Stichflammen am meisten betroffen wurden. Aber auch hier waren die Zerstörungen für den Bestand der Balken und der Decken nicht gefährlich; es sind ebenfalls nur Absprengungen der Betonschalen unterhalb der Zugeisen festzustellen. Von den ungezählten Plattenbalken hat kein einziger trotz der grossen Belastungen durch Maschinenteile oder Warenvorräte seine Tragfähigkeit eingebüsst. Die Querbügel, die den Zusammenhang der Zugeisen mit der Druckzone vermitteln, sind auch hier vollkommenermassen unversehrt geblieben (Abbildungen 2 und 3). Ebenso sind die Deckenplatten durchaus tragfähig geblieben. Die Abblätterungen an der Unterseite sind hier bei weitem geringer wie bei den Plattenbalken; meist sind es nur rauchgeschwärzte Haarrisse, die sich spinnwebenartig bemerkbar machen. Besondere Aufmerksamkeit verdienen jene Decken, die ausser durch das Feuer und die ständige Belastung noch durch den ungeheuren Aufschlag der Eisenmassen beansprucht worden sind, die sich durch den Brand von der Decke lösten und herabstürzten, ohne die darunterliegenden zu durchbrechen. Am meisten gelitten haben die grossen Bunker im Dachgeschoss, die trichterförmig in den Boden hineinreichten und verhältnismässig am meisten den Flammen ausgesetzt waren. Ihre gänzliche Beseitigung und Wiederherstellung wird unvermeidlich sein.

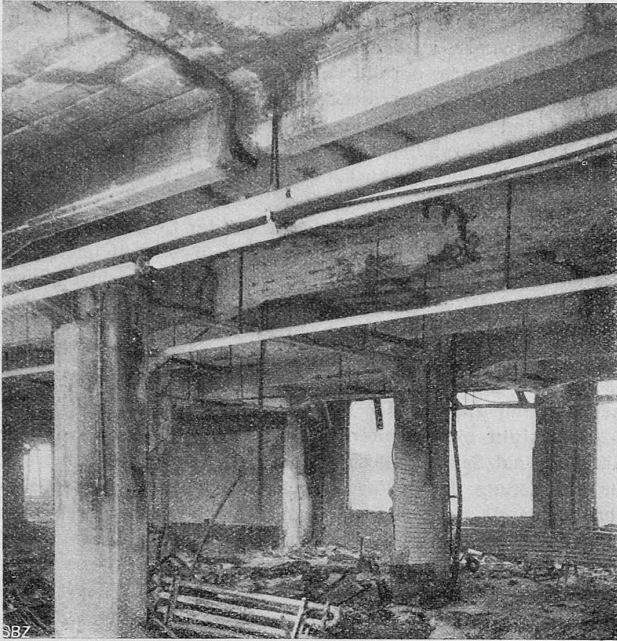
Abbildung 4.

Von besonderer Bedeutung bei diesem Brande ist eine *Ausdehnungsfuge* gewesen, die den Bau vertikal in zwei Hälften zerlegt (Abbildung 4). Sie hat insofern eine verhängnisvolle Rolle gespielt, als der Leiter der Feuerwehr den klaffenden Riss während des Brandes wohl in Unkenntnis der Bedeutung derartiger Anordnungen für eine Zerstörungerscheinung durch den Brand ansah und den vorzeitigen Rückzug der Feuerwehrleute aus den Geschossen anordnete, weil er ihre Sicherheit durch einen bevorstehenden Einsturz des Gebäudes gefährdet glaubte. Selbst der Hinweis eines während des Brandes anwesenden Bau-

fachmannes auf den konstruktiven Zweck dieser Fuge konnte ihn von dieser Anordnung nicht abhalten, weil er eine Vergrösserung dieses Risses bis auf etwa 20 cm in den obern Geschossen behauptete, ein Vorgang, der mit den Gesetzen der Ausdehnung der Stoffe im Feuer nicht im Einklang stehen konnte. Nach seiner Meinung hätte sich ein solcher Riss im Gegenteil eher schliessen müssen. Da aber das Klaffen der Fuge, wie nachher festgestellt worden ist, auch von andern Personen einwandfrei bestätigt wurde, so muss eine wissenschaftliche Erklärung dafür gefunden werden.

Die Ausdehnungsfuge war etwa in der Mitte des Gebäudes durch die Deckenfelder hindurchgeführt und betrug nach den Plänen und nach Fertigstellung des Baues etwa 3 cm. Sie war in üblicher Weise mit Holz ausgefüllt und ebenfalls mit dem Bodenbelag bedeckt. Infolge des Brandes in den untern Geschossen war die Ausfüllung verkohlt, und die Deckenteile konnten sich infolge der Ausdehnung einander nähern und den Spalt schliessen. Soweit würden die Vorgänge mit den bisherigen Erfahrungen in Einklang zu bringen sein. Für die Oeffnung der Fuge in den untern Geschossen kann aber folgende Erklärung dienen. Es ist zunächst Tatsache, dass die Erwärmung der Decken zuerst in den untern Geschossen vor sich ging, weil das Feuer dort zuerst wütete. Ein Schliessen der Fuge in diesen Geschossen kann also angenommen werden, während die Fuge in den obern Geschossen, wo die Erwärmung noch nicht stattfand, noch offen war. Nimmt man nun an, dass mit der Ausdehnung der untern Decken entsprechend einer weiter zunehmenden Erwärmung auch eine weitere Verlängerung verbunden war, so kann diese Verlängerung der nunmehr zusammengestossenen Platten nur in entgegengesetzter Richtung, also nach den Aussenseiten, ihren Austrag gefunden haben. Die Folge davon wäre, dass sich durch diese Ausdehnung nun die darüber liegenden, noch nicht so erwärmten Massen in den obern Geschossen in gleichem Sinne, also von der Ausdehnungsfuge auswärts bewegen mussten, mit andern Worten, die Fuge musste sich vergrössern. Man kann diesen Vorgang auch noch in Verbindung damit bringen, dass die Erwärmung der an dem Innenhof gelegenen Wände grösser war, als an den Aussenwänden, sodass dann eine Deformation des Baues auch in horizontaler Richtung und zwar eine Biegung der Wände wie bei einem einseitig erwärmten Brett vor sich gehen musste.

Ob diese Erklärung in allen Punkten zutrifft, wird noch eine genauere Untersuchung ergeben. Sie kann nur unter Berücksichtigung der tatsächlich aufgetretenen Temperaturen und der Temperaturunterschiede in den einzelnen Geschossen auf rechnerischer Grundlage nach den physikalischen Gesetzen erfolgen. Sicher ist jedoch, dass die Decken und Balkenköpfe an den Fugen in den untern Geschossen eine auffallende Zerstörung aufweisen, was nur auf eine besonders starke Pressung beim Schliessen der Fuge zurückzuführen sein kann.
