**Artikel:** Der Talsperrenbruch im Val Gleno: untersucht im Auftrage von Ing. H.E. Gruner (Basel)  
**Autor:** Stucky, A.  
**DOI:** <https://doi.org/10.5169/seals-82737>

### Der Talsperrenbruch im Val Gleno

untersucht im Auftrage von Ing. H. E. Gruner (Basel), durch  
Dr. Ing. A. Stucky, Basel.

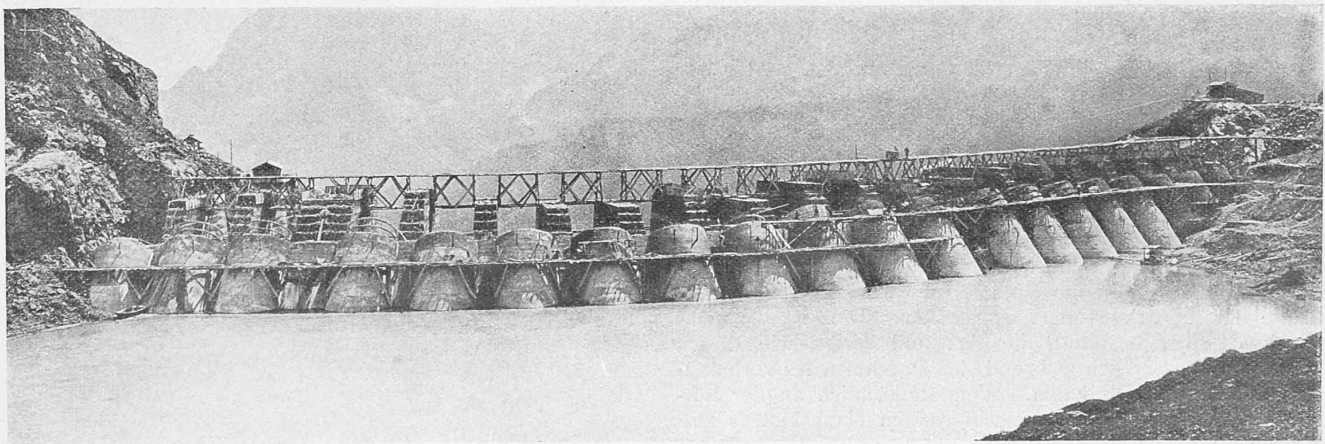
Abb. 3. Wasserseitige Ansicht (von Norden) der im Bau begriffenen Talsperre, unter wachsendem Stau.

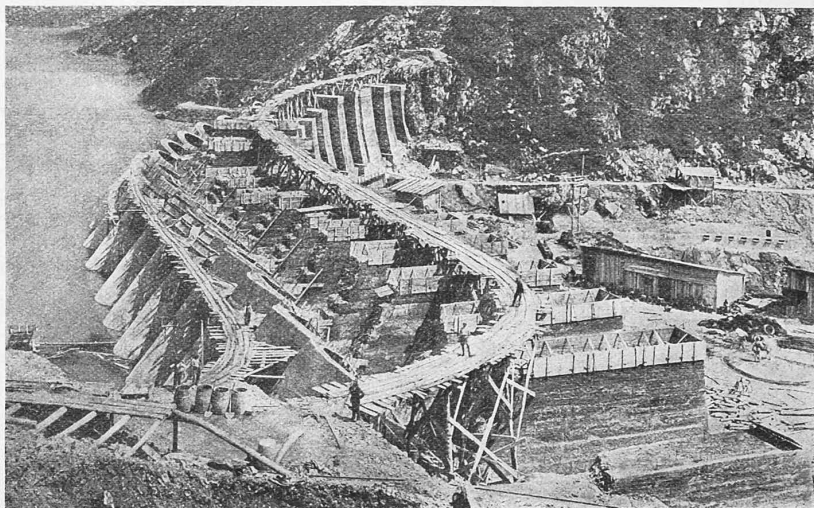
Abb. 2. Blick auf die Baustelle gegen die linke (östliche) Talseite.

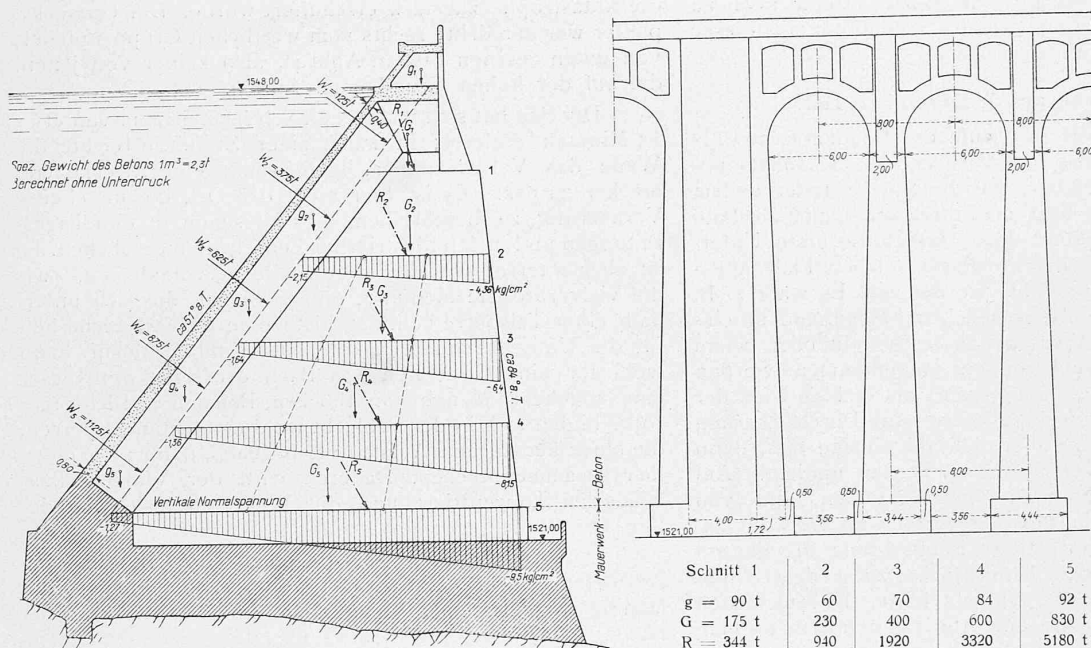
Abb. 5 und 6. Schnitt und luftseitige Ansicht der Gleno-Mauer, 1:400, samt gewöhnlicher statischer Untersuchung.

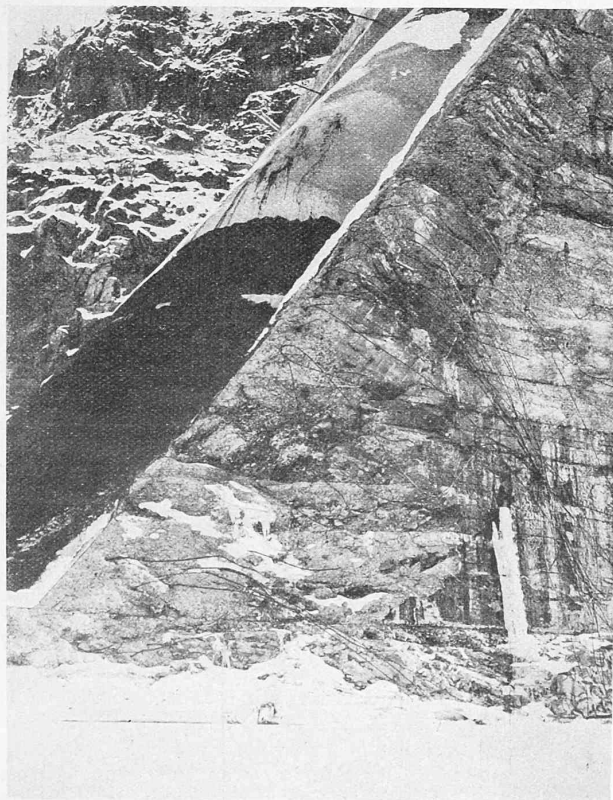
Was nun die verwendeten Materialien betrifft, so sind drei Punkte zu erwähnen. Der Schotter ist offenbar dem Seebecken entnommen und nicht oder ungenügend gewaschen und sortiert worden, was aus dem Aussehen des Beton und seiner Bruchstücke hervorgeht. Infolge unrichtiger Schottermischung lässt auch die Dichtigkeit des Beton viel zu wünschen übrig, was zu zahlreichen Durchsickerungen Anlass gegeben hat (Abb. 12).

Abb. 12. Gewölbe-Abscherung am ersten linksufrig stehengebliebenen Pfeiler. Man beachte die Vielfarbigkeit des Beton und die Baufugen (vergl. Abb. 11!).

Der obere Teil ist, wie erwähnt, aus Beton ausgeführt. Auch hier sind gewisse Vorbehalte zu machen. Abbildung 12 zeigt ein Gewölbe, das an seiner Einspannungsstelle im Pfeiler schön abgesichert worden ist; sie gibt ein eindrucksvolles Bild von der Qualität dieses Eisenbeton. Das Wasser hat natürlich einen leichten Weg durch solch porösen Beton gefunden, und der durch die Eiszapfen auf Abbildung 12 schön sichtbare Wasserverlust lässt sich nun leicht erklären. In den Eisenbeton dieser Gewölbe, der ganz dicht hätte sein müssen, sind grosse Steine eingeworfen worden, sodass ein Haften der Eiseneinlagen unmöglich war. Die Folge einer solchen Ausführung konnte denn auch nicht ausbleiben. An vielen Stellen waren die Gewölbe undicht, und nach Aussagen von Augenzeugen, die vor dem Unglück dabei waren, ist an manchen Stellen einfach Mörtel hingeworfen worden, um die grössten Wasserverluste aufzuhalten. Eigentümlich ist, dass die meisten der noch hängenden Eisen von Beton vollständig befreit sind, ebenfalls ein Zeichen dafür, dass die Haftfestigkeit eine höchst fragliche war. Auch die Tatsache, dass die Eisen beim Heraustreten aus dem Beton trichterförmige Löcher haben bilden können, weist auf die ungenügende Festigkeit des Beton hin.

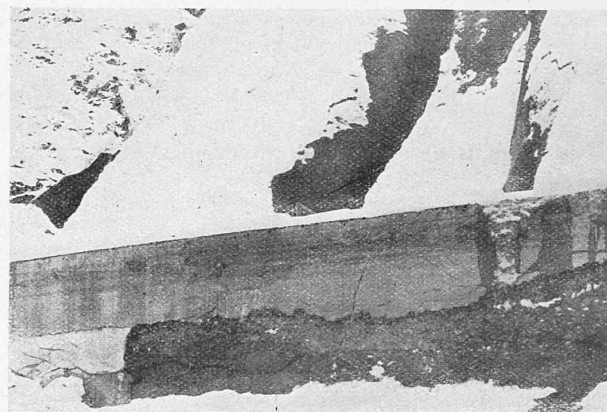
Abb. 13. Horizontalriss am wasserseitigen Gewölbefuss der Gleno-Mauer.

Trotz allen diesen Mängeln sind aber nicht die Gewölbe an der Katastrophe schuld, was an und für sich sehr erfreulich ist, denn es beweist wieder einmal, dass Gewölbe einen *sehr grossen Sicherheitsgrad* besitzen und selbst bei ungenügender und unsorgfältiger Bauausführung sehr viel aushalten können. Die Gewölbe, die rechts des zusammengebrochenen Abschnittes noch aufrecht stehen, weisen am Fusse auf der Oberwasserseite einen grossen horizontalen Riss auf, wie Abb. 13 zeigt. (Schluss folgt.)
