# Zum Einsturz der Oderbrücke bei Gartz

Zeitschrift: **Schweizerische Bauzeitung**

Band (Jahr): **89/90 (1927)**

### Zum Einsturz der Oderbrücke bei Gartz.

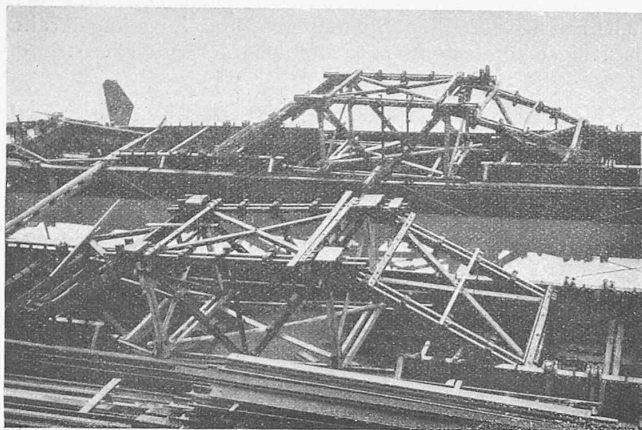
Abb. 4. Die Abfangegerüste, links die geknickten Streben.

Fragt man nun nach dem Grund des neuen Bauunfalles, so geben darüber die beigefügten Abbildungen deutliche Auskunft. Wie man aus Abbildungen 4 und 5 erkennen kann, sind die Abfängerüste auf den Prähmen, wie üblich, so konstruiert, dass der Ueberbau auf acht Punkten aufruht. Infolge geringer Bewegungen der Prähme oder durch ungleichmässiges Anheben der einzelnen Gerüste kann nun eine bedeutende Ueberlastung der einzelnen Punkte eintreten. Hierdurch ist eine Ueberbeanspruchung der einzelnen Glieder des Abfängerüstes möglich, wodurch die Gefahr des Versagens dieser Teile, wie es tatsächlich auch geschehen, gegeben ist.

Unterstützt wird die Möglichkeit der Ueberlastung einzelner Punkte des Abfängerüstes durch das Fehlen einer ausreichenden Quer-, Längs- und Vertikalversteifung zwischen den Prähmen, denn die angeordnete, aus zwei Holzstreben mit dazwischen gespannten, über Kreuz ge-

zogenen Drahtseilen bestehende Verbindung der beiden Prähme lässt eine gewisse gegenseitige Verschiebung nach allen Richtungen zu (Abbildung 4). —

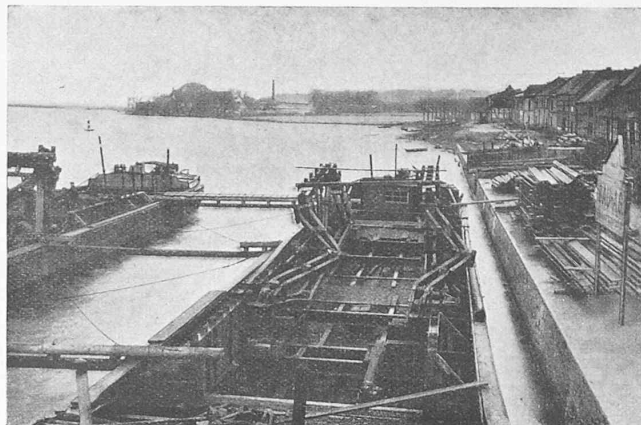
Abb. 5. Ausgelenkte Schrägstreben des einen Abfangegerüsts.

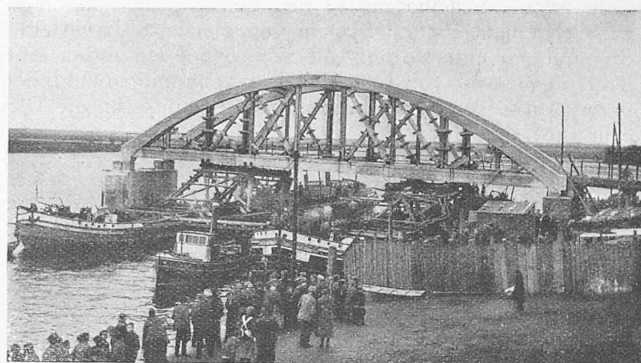
Abb. 3. Ausgesteifter Brückenbogen, darunter die beiden Ausschwimm-Abfangegerüste, nach dem Unfall vom 31. Dezember 1926.

von seinem Auflager auf dem Stropfweiler um etwa 5 cm gehoben, als plötzlich zunächst die eisernen Schrägstreben des einen Abfängerüstes und unmittelbar darauf auch die des andern seitlich ausknickten und der Bogen unter donnerähnlichem Getöse auf seine Auflager zurückfiel (Abbildung 3). Der Eisenbeton-Ueberbau hat die Beanspruchung ohne weiteren Schaden überstanden. Ebenso ist auch der stadtseitige Pfeiler, auf den der Ueberbau zurückfiel, unbeschädigt geblieben, obgleich gerade bei diesem Pfeiler, allerdings ohne dass vorher eine genauere Untersuchung stattgefunden hätte, die Wasserpolizei Bedenken trägt hinsichtlich seiner weiteren Verwendbarkeit.

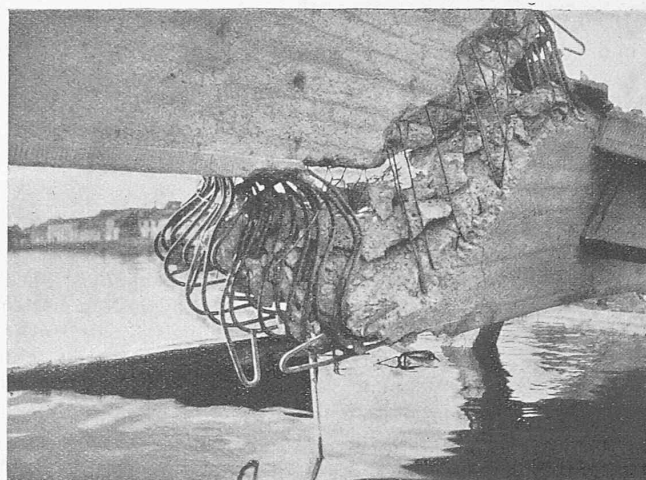
Am gänzlich abgestürzten Mittelträger sind beide Bögen, nach der Art der Risse zu schliessen infolge Torsionsbeanspruchung, gebrochen; Abbildung 2 zeigt eine der Bruchstellen aus der Nähe. Es wird auch hier die Güte des mit Granit-Zuschlag hergestellten Gussbeton-Gefüges hervorgehoben, sowie der Umstand, dass, abgesehen von einigen Bügeln, keine Bewehrungseisen gerissen sind. Wie die an den Seiten sichtbaren Streckfiguren zeigen, sind sie indessen wohl bis zur Streckgrenze belastet gewesen.

Abb. 2. Bruchstelle am Mittelbogen (vergl. Abb. 2, Bd. 88, Seite 276).

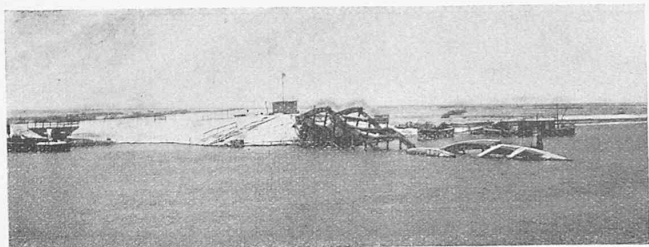
Abb. 6. Rechtsufriger Ueberbau nach 140 Sprengschüssen.

„Inzwischen ist auch der schräg im Wasser liegende südliche Brückenüberbau, um dessen Erhaltung lange Zeit gekämpft wurde, beseitigt worden. Am 9. Januar wurden gleichzeitig 140 in einzelnen Bohrlöchern, die in Abständen von 1 m auf dem Bogen angebracht waren, verteilte Sprengladungen gezündet. Der Erfolg entsprach jedoch nicht den Erwartungen, wie aus Abbildung 6 zu erkennen ist. Der Ueberbau wurde vielmehr nur an einzelnen Stellen zerstört, blieb jedoch im wesentlichen in seiner Lage erhalten; er wurde dabei gestützt von den Hängesäulen. Auch hieraus geht wiederum die hohe Widerstandsfähigkeit des Eisenbeton hervor. Um den Bogen ganz niederzulegen, bedurfte es noch weiterer zwei Tage dauernder Sprengungen (Abbildung 7).“ —

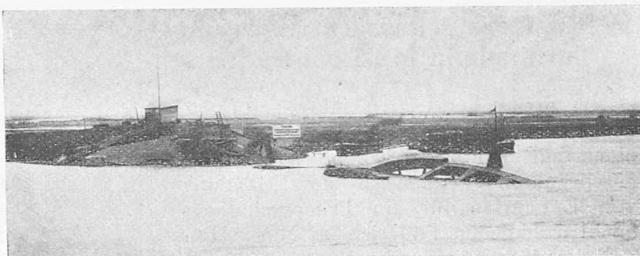
Abb. 7. Desgl. nach zwei weiteren Tagen fortgesetzter Sprengungen.

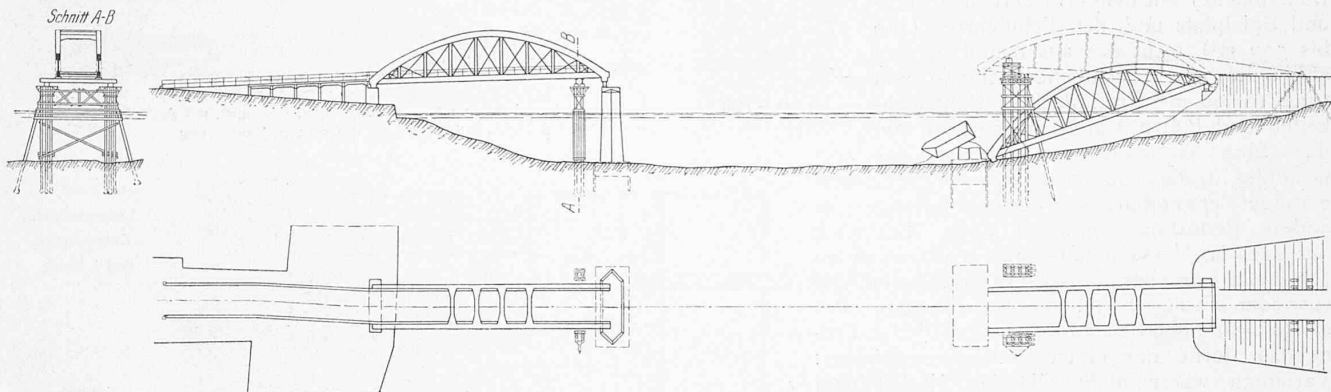
Zunächst zeigt Abbildung 1 rechts den pfeilerseitig von seinem Auflager etwa 13 m tief abgestürzten rechtsufrigen Ueberbau. Er ist in Gussbeton mit hochwertigem Zement hergestellt worden und zeigt, soweit sichtbar, auch nicht die geringste Verletzung oder den kleinsten Riss; einzig die Unterseite des Zugbandes lässt einige wenige feine Haarrisse erkennen. Dieses günstige Verhalten, angesichts der ganz erheblichen Beanspruchung beim Absturz, lässt auf die Güte des Materials und die sorgfältige Ausführung schliessen; ferner sei hierzu erwähnt, dass bei der Herstellung die Zugband-Eisen die Eigengewichts-Zugspannungen bereits erhalten hatten, bevor sie einbetoniert wurden. Es wurden nämlich nach Einbau der Zugbandeisen zunächst die Bögen samt Windverband betoniert und nach genügender Erhärtung soweit abgesenkt, bis die Zugband-Eisen in die gewollte Spannung kamen.

Angesichts dieses günstigen Verhaltens der Eisenbeton-Ueberbauten beim Einsturz lag der Vorschlag nahe, den nur unwesentlich beschädigten rechtsufrigen Träger mit Hilfe eines Pfahljochgerüsts wieder zu heben (wie in Abbildung 1 angedeutet) und ihn später auf den neu zu errichtenden Strompfeiler abzusetzen. In ähnlicher Weise könnte auch der linksufrige Ueberbau mittels einer aus Bohrpfählen hergestellten Bock-Konstruktion abgehoben werden, um eine gründliche Untersuchung des linken Pfeilers, unter Umständen seine Verstärkung vornehmen zu können.

Abb. 1. Grundriss und Ansicht der am 19. Sept. 1926 eingestürzten Brücke über die Oder bei Gartz. — Masstab etwa 1 : 1100.
