**Artikel:** Die Ausbesserung des durch Gipsquellen zerstörten Wasserstollens des Opponitzer Ybbskraftwerkes der Stadt Wien  
**Autor:** Bodenseher, Ed.  
**DOI:** <https://doi.org/10.5169/seals-41795>

## Die Ausbesserung des durch Gipsquellen zerstörten Wasserstollens des Opponitzer Ybbskraftwerkes der Stadt Wien.

Von Ing. ED. BODENSEHER, Wien.

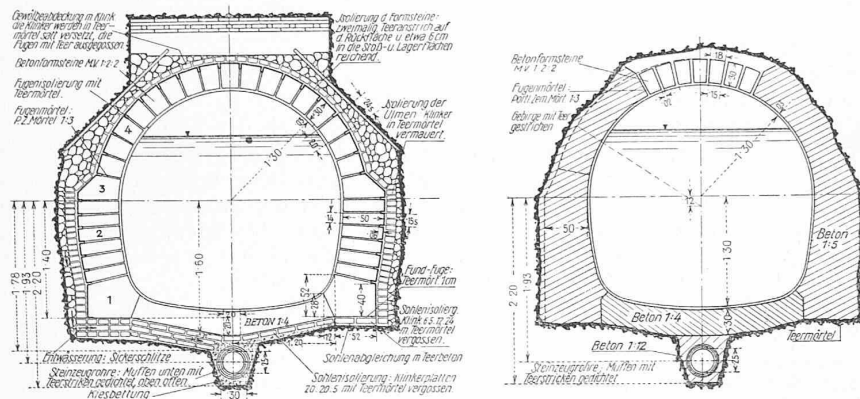
Abb. 1 und 2. Stollenmauerung in den Gipsstrecken (links) und in der Anhydritstrecke. — 1 : 80.

Die Bauleitung war sich von Anbeginn klar, dass es sich hier um eine ausserordentlich schwierige Arbeit handelte. Da bei Baubeginn der Elektrozement in Oesterreich noch nicht bekannt war, wurde das aus Abbildung 1 hervorgehende Profil gewählt. Es wurde versucht, die herkömmlichen Gipswässer vom eigentlichen Mauerwerk abzuhalten. Zu diesem Zweck wurde um den ganzen Stollen eine Steinpackung gelegt, um das Bergwasser in den Sohlenkanal abzuleiten. Durch Klinker, die in Teermörtel vermauert waren, wurde diese Steinpackung vom eigentlichen Betonmauerwerk isoliert. Das Mauerwerk bestand in den Strassen und in der Kalotte aus Betonformsteinen 1 : 2 : 2, in der Sohle aus einem Beton 1 : 4. In der Mitte unter der Sohle wurde ein Steinzeugrohr vom 25 cm l. W. verlegt, dessen Muffen unten mit Teerstricken gedichtet waren, während sie oben offen blieben, um das aus der Kiesbettung kommende Wasser aufzunehmen. Die Arbeiten wurden mit grösster Sorgfalt durchgeführt und die Drainageleitung mittels Schächten solange wie möglich offen gelassen.

In der Anhydritstrecke kam die auf Abbildung 2 angegebene Mauerung zur Ausführung. Hier ist nur der oberste Teil der Kalotte mit Formsteinen gemauert. Das vollständig trockene Anhydritgebirge wurde zuerst mit Teer gestrichen und in der Drainageleitung die Muffen sorgfältig mit Teerstricken gedichtet. Ferner wurde durch Herdmauern quer zur Tunnelaxe bei Beginn und am Ende der Anhydritstrecke das Eindringen von Wasser längs der Tunnelmauerung in den Anhydrit verhindert. Erwähnt sei noch, dass während des ganzen Vortriebs im Hinterleithenstollen niemals ein aktiver Sohlengedärgesdruck beobachtet werden konnte. Dadurch rechtfertigt sich die verhältnismässig flache Sohle des Stollenprofils.

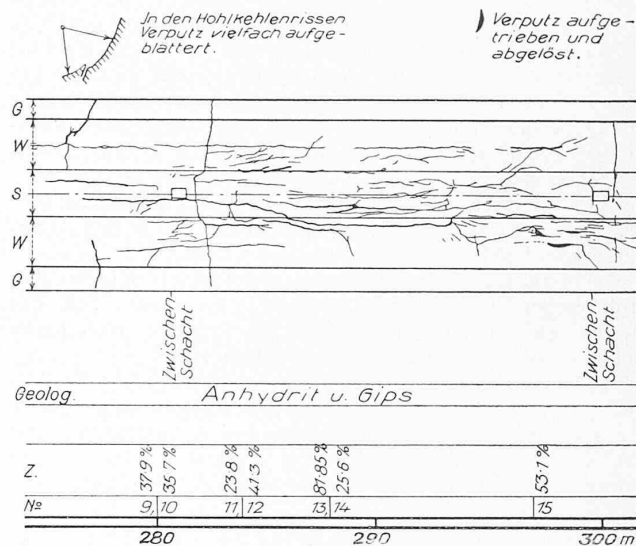
Abb. 3. Ausschnitt an dem Risseplan. — Masstab 1 : 300.  
G Gewölbe, W Widerlager, S Scheitel, Z festgestellte Zerstörung des Beton, darunter Nr. der am 6. Dez. 1925 entnommenen Proben.

Bei einer ersten Besichtigung im März 1925 zeigte sich der Stollen, dessen Verputz mit der allergrössten Sorgfalt ausgeführt worden war, vollständig in gutem Zustand. Bei einer zweiten Besichtigung im September 1925 wurden die ersten Risse und Sprünge beobachtet, die bis zu einer weitem Besichtigung Mitte Oktober rasch zunahmen und Ende November einen bedenklichen Umfang angenommen hatten. Die Abbildung 3 auf Seite 228 zeigt das Bild der damals festgestellten Risse.

Chemikers Dr. Müller beauftragt, den Stollen gründlich zu untersuchen und seine Rekonstruktion durchzuführen. Zu diesem Zwecke in grosser Zahl vorgenommene Betonproben bestätigten die schon durch Augenschein gewonnene Ueberzeugung, dass der Beton durch Gips zerstört worden war.

Ganz abgesehen von den chemischen Untersuchungen konnte festgestellt werden, dass alle aus Formsteinen bestehenden Teile weniger angegriffen waren, als der an Ort und Stelle hergestellte Stampf-Beton. Der Beton war z. T. statt von Mörtel, nur mehr von einer amorphen Gipsmasse zusammengehalten. Der sehr gut ausgeführte dichte Verputz hat dem Angriff des Gipswassers widerstanden, er ist nur durch das Quellen der darunter liegenden Betonschichten zerstört und zerrissen worden. Die Risse, die auf den ersten Anblick als Spannungsrisse angesprochen wurden, zeigten sich überall als die Wirkung der Quellung des Beton. Am stärksten war die Zersetzung im Bereich der verschiedenen gipsführenden Quellen.

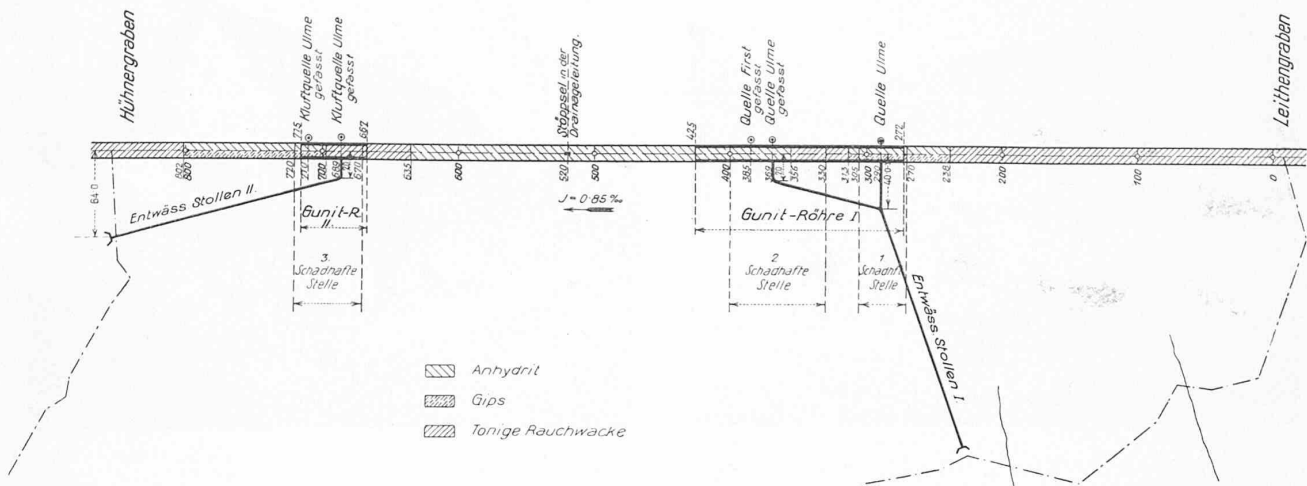
Abb. 4. Lageplan-Skizze des Hinterleithen-Stollens mit Angabe der Gesteinsverhältnisse der durchfahrenen Strecken. — Masstab 1:5000.

Gipsstrecken von 125 und 102 m Länge, dann wieder nasse mit Gips gemischte Rohwackeschichten von 45 und 65 m Länge und schliesslich in der Mitte des Stollens eine ununterbrochene, 277 m lange Anhydritstrecke, die nur an den beiden Anschlussstrecken nass, sonst aber vollständig trocken war.

In den Gipsstrecken wurden im ganzen fünf Quellen in zwei Gruppen angefahren, und zwar Gruppe I mit drei Quellen in Stollenmeter 290, 356 und 385, Gruppe II mit zwei Quellen in Stollenmeter 689 und 710. Die chemische Untersuchung dieser Bergwässer ergab einen Gehalt von 1,1 bis 1,4 ‰ von an Ca gebundener SO<sub>4</sub>, während für die in der Rohwacke aufgeschlossene Quelle dieser Säuregehalt nur 0,057 ‰ betrug. Zum Vergleich sei angeführt, dass das Wiener Hochquellenwasser einen SO<sub>4</sub>-Gehalt von 0,003 ‰ aufweist. Demgegenüber hat also das Wasser der Gipsquellen (I und II) eine 467-fache, die Rohwacke-Quelle nur eine 19-fache Anreicherung an SO<sub>4</sub>.

1. Es wurde zunächst für eine sichere und vollständige Abführung der Gipswässer gesorgt. Im vorliegenden Falle war dies möglich, da durch verhältnismässig kurze, nach dem Tale mündende Drainagestollen, die Gipsquellen erreicht werden konnten (siehe Abbildung 4). Diese Drainageleitungen führen unter den Wasserstollen, wie aus den Abbildungen 5 und 6 hervorgeht; die Abbildung 7 zeigt den Querschnitt der Drainageleitung. Bei einem Minimalausbruchprofil wurden die Stollen in Betonformsteinen mit prima Portlandzement 300 kg/m<sup>3</sup> ausgemauert, und für den Mörtel gelangte Elektrozetement zur Verwendung.

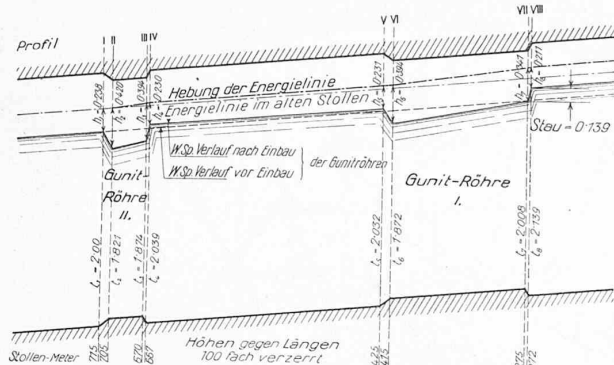
Abb. 8. Wasserspiegelverlauf in den Gunitröhren. Masstab für die Längen 1:7000, für die Höhen 1:70.

Für den ersten Fall ist der errechnete Wasserspiegelverlauf aus Abbildung 8 ersichtlich. Die Berechnung erfolgte von Profil I aus bis Profil VIII durch erstmaliges Schätzen der nächsten Stollenfülltiefe, Bestimmung eines mittleren  $F_m$ ,  $R_m$  und  $v_m$  und Kontrolle des angenommenen Energielinien-Gefälles mit der Formel von Ganguillet und Kutter.

Demnach errechnete sich als Stauhöhe Fall 1:  $h_1 = 0,139$  m, Fall 2:  $h_2 = 0,203$  m, Fall 3:  $h_3 = 0,272$  m.

Bei der letzten Begehung wurde nun der durch seine Spuren an der Stollenwand künstliche Wasserspiegel vermessen, wobei sich zeigte, dass der Wasserspiegelverlauf sich mit dem nach Fall 1 errechneten fast genau deckte. Bemerkenswert ist noch, beim Beginn der Verengung, das Auftreten von stehenden Wellen, die nur langsam ausklingen.
