**Artikel:** Der Bruch der St. Francis-Staumauern in Californien  
**Autor:** Noetzli, F.A.  
**DOI:** <https://doi.org/10.5169/seals-42486>

## Der Bruch der St. Francis-Staumauer in Kalifornien.

Von Dr. Ing. F. A. NOETZLI, Ingenieur Consultant, Los Angeles, Cal.

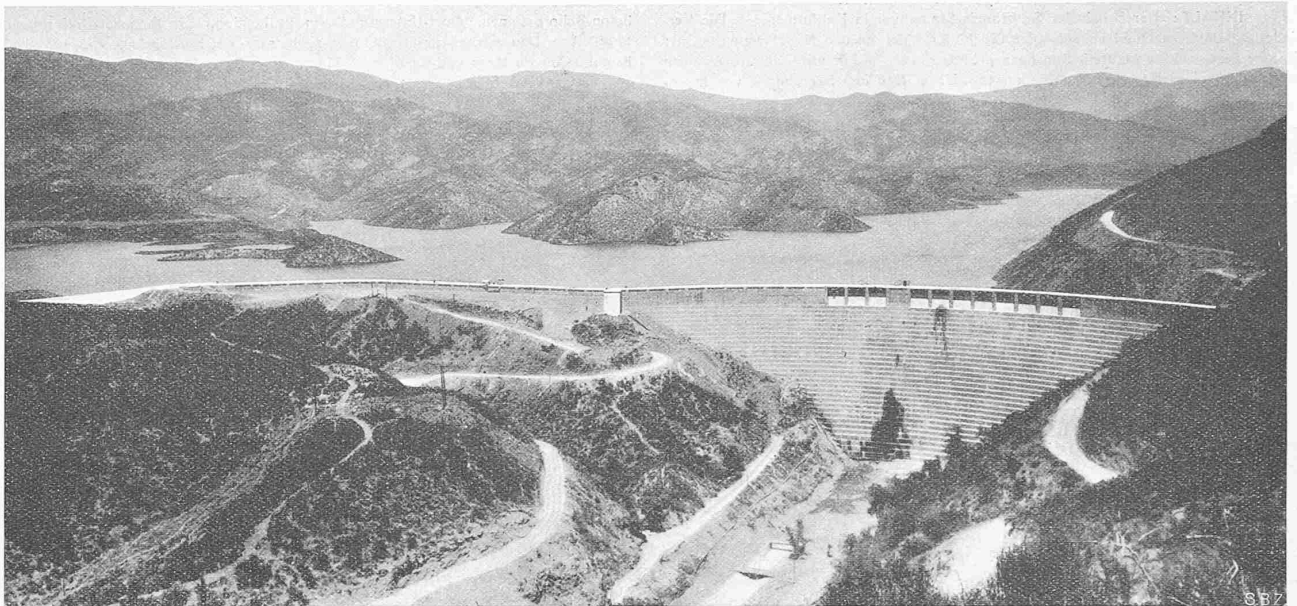
Abb. 1. Gesamtansicht der St. Francis-Staumauer aus Süden (Stausee auf etwa halbe Tiefe gestaut).

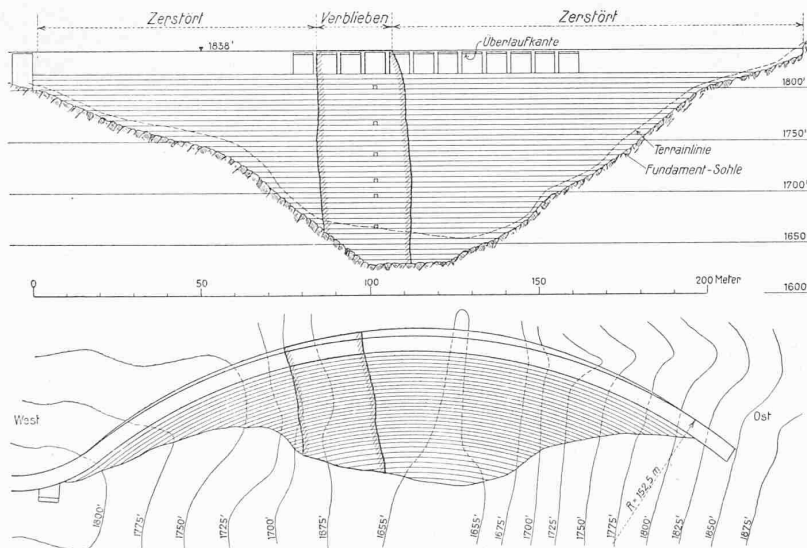
Abb. 2. Grundriss und Ansicht der Mauer. — Masstab 1 : 2000.

An der Luftseite des stehen gebliebenen Mittelstückes der Mauer ist eine etwa 2,50 m dicke Platte abgeschert, die sich über die ganze Breite des Stückes und vom Fundament bis ungefähr zur halben Höhe der Mauer erstreckt. Diese Platte ist in den Abb. 2, 3, 5, 6 und 7 zu erkennen. Ihr oberer Teil wurde weggeschwemmt; der untere Teil dagegen ist durch einen Riss vom Mauerkörper abgetrennt, liegt aber noch am ursprünglichen Ort. Die Bruchfläche, wenigstens soweit sie sichtbar ist, ist neu.

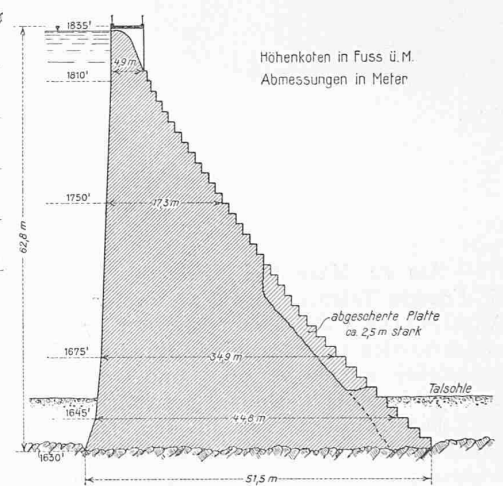
Abb. 3. Querschnitt 1 : 1000.

In Bezug auf die unmittelbare Ursache des Bruches verdienen besondere Aufmerksamkeit namentlich die Fundationsverhältnisse. Von Wichtigkeit ist auch der bereits angeführte Hinweis auf Durchsickerung unter der Mauer. Auffallend ist, dass trotz der während des Baues gefundenen und von der Bauleitung auch zugestandenermassen wenig befriedigender Qualität des Felsbodens, keine entsprechenden Sicherheitsmassnahmen getroffen wurden. Vor allem fällt auf: das für solche Verhältnisse relativ schlanke Profil der Mauer besonders in einer Tiefe von 20 bis 40 m unter

der Mauerkrone, ferner der Mangel einer tiefen Herdmauer. Dass weder der Felsboden noch der Mauerkörper drainiert wurden, wie sonst im amerikanischen Westen allgemein üblich, ist bereits angedeutet worden. Ebenso sind Zement-Einspritzungen sonst fast allgemein die Regel, in diesem Falle aber nicht angewendet worden.
