Der Umbau der Eisenbahnbrücke der S. B. B. über den Rhein bei Ragaz.

Von Dipl. Ing. ADOLF BÜHLER, Chef des Brückenbaubureau der S. B. B., Bern.

Nachschrift. Im Anschluss an die Beschreibung des Umbaus möchte der Verfasser noch kurz über die beim Abbruch des hölzernen Ueberbaues festgestellten Mängel berichten, die die Frage, ob die Holzbrücke zu Recht oder Unrecht abgebrochen worden sei, in einem neuen Lichte erscheinen lassen. Es erfolgt dies in einer Nachschrift, um die bereits im Februar dieses Jahres verfassten vorangegangenen Ausführungen so zu lassen, wie sie noch ohne vollständige Kenntnis der fraglichen Mängel als sachlich und richtig erschienen waren.

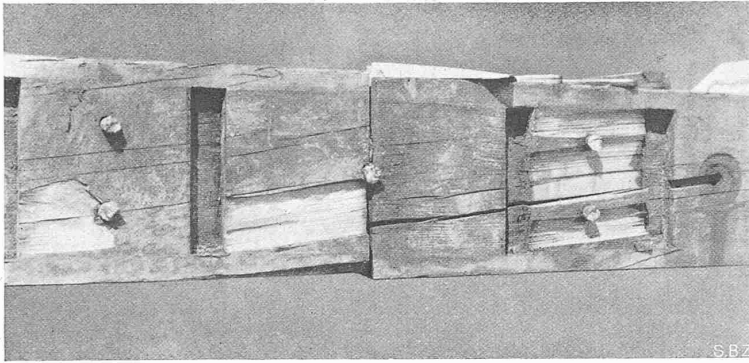
Abb. 30. Geföster Gurtungstoss. — Abb. 31 (rechts). Angefalltes Strebenende (unten) und kernfaules Gurtholz mit Abspaltungen.

Beim Abbruch des Holzwerkes konnten aber noch erheblich ungünstigere Feststellungen gemacht werden, als die Voruntersuchung voraussehen liess. Von den verschiedenen, meistens kernfaulen Hölzern und angefaulten Strebenenden gibt Abb. 31, unterer Teil, eine Vorstellung; Abb. 30 und 31 oben zeigen den Zustand von Stössen der Gurtungshölzer nach Wegnahme der eisernen Laschen, deren Rippen in Nuten eingriffen. Die meisten Stösse hatten sich stark ineinander gearbeitet, sodass die fünf Verbindungs-

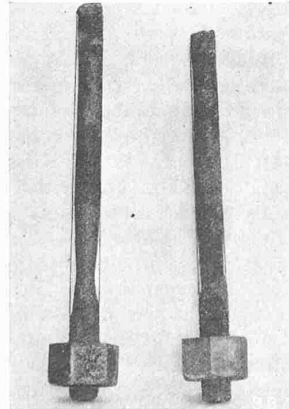
Jene Ausführungen konnten sich allerdings bereits auf einige Untersuchungen stützen, und zwar was die Festigkeit und Güte sowohl der eisernen Hängestangen, als auch des Holzes anbelangt. An Hängestangen, die der Brücke entnommen wurden, ergaben sich Festigkeiten von 2,2 bis 3,0 t/cm², bei 1,5 bis 20% Kontraktion. Die Streckgrenze lag bei 1,8 bis 2,0 t/cm² und die Elastizitätsgrenze bei 1,6 t/cm². Es zeigte sich, dass die Hängestangen aus zusammengeschweissten Teilen bestanden, deren Makrostruktur aus Abbildung 28 hervorgeht. Die Schweisstellen machen auch die geringen Festigkeiten erklärlich; nach Eintragungen in alten Plänen hätten sie 5,0 t/cm² betragen sollen. Ein weiterer ungünstiger Umstand war ein Anriss in den Gewinden zu betrachten, der auf eine Tiefe bis zu

4 mm feststellbar war, und wohl auf zu starkes Anziehen der Schrauben zurückzuführen ist.

Beim Abbruch der Holzbrücke kamen aber noch andere sehr ungünstige Erscheinungen an den Hängestangen zum Vorschein, die vorher nicht feststellbar waren, nämlich ausserordentliche Abrostungen, die die Querschnitte bis auf die Hälfte herabsetzten (Abb. 29). Diese Abrostungen traten nur bei den Untergurten auf, insbesondere dort, wo die Hölzer kernfaul waren. Solcher Stellen gab es mehrere, insbesondere bei den Pfeilern und Widerlagern. Es ist dies ein Umstand, dem künftig bei der Untersuchung bestehender Holzbrücken jedenfalls grösste Beachtung geschenkt werden muss. Die natürlich stark eingerosteten Schrauben liessen sich beim Obergurt lösen — nach einer Vorbehandlung durch Einölen und Reinigung der vorstehenden Gewinde — wobei zwei Mann an einem Hebelarm von etwa 2 m arbeiteten. Eine Hängestange, die bei den Abbrucharbeiten umfiel, brach glatt entzwei.

Abb. 23 und 29. Innere und äussere Defekte an Zugstangen-Enden.
