**Zeitschrift:** Schweizerische Bauzeitung  
**Herausgeber:** Verlags-AG der akademischen technischen Vereine  
**Band:** 95/96 (1930)  
**Heft:** 7

**Artikel:** Strassenbrücke über die Maggia zwischen Locarno und Ascona  
**Autor:** [s.n.]  
**DOI:** <https://doi.org/10.5169/seals-44039>

## Strassenbrücke über die Maggia zwischen Locarno und Ascona.

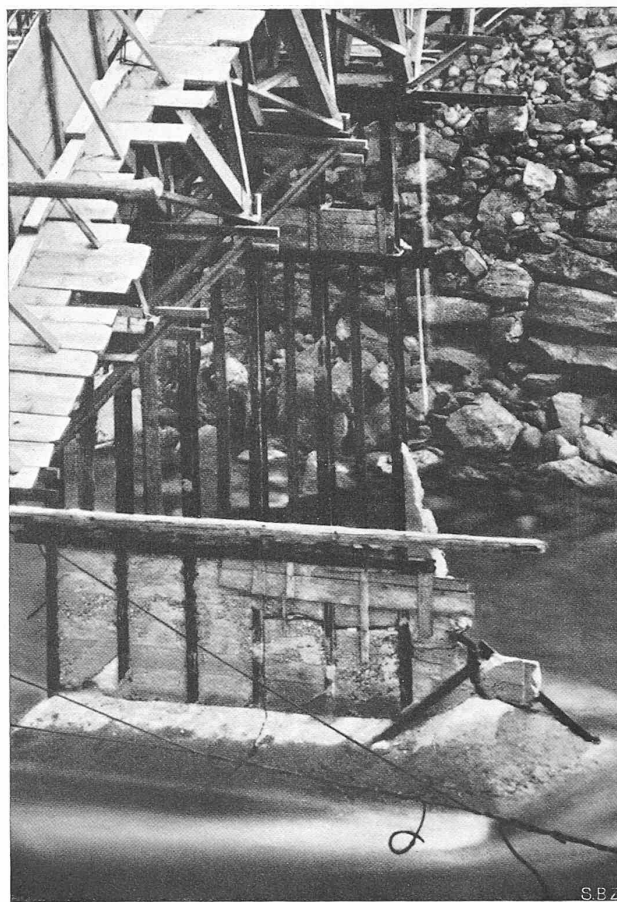
Abb. 9. Pfeiler- und Fundamentzustand am 21. Juli (Vergrössert aus Abb. 8). Masstab des Bildes (an der Vorderkante der Pfeilerebene) ca. 1 : 100.

Bogenarmierung, aber noch vor Betonierungsbeginn, der Pfeiler das in Abb. 8 wiedergegebene Bild zeigte; Abb. 9 ist ein, auf etwa 1 : 100 in der Pfeilerebene, vergrößerter Ausschnitt aus Abb. 8. Man erkennt beim dritten Ständer von oben einen Querriss im Fundamentklotz, ferner auch in den zwei oberen Wandfüllungen horizontale Risse und einen Ausbetonierungs Flick (vgl. diesen in Abb. 10), in der untersten Füllung sogar einen dreieckigen Ausbruch. Nähere

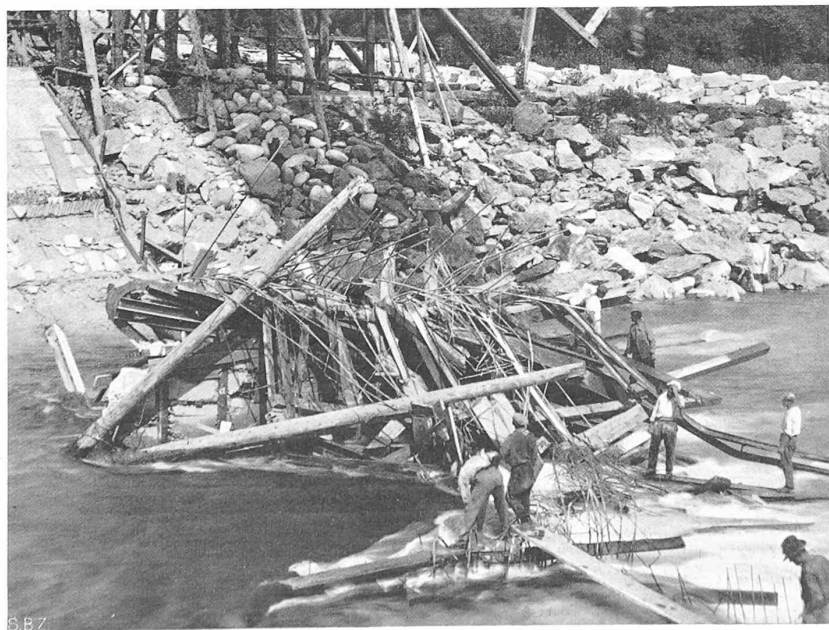
sich der Pfeiler unter etwa 550 t Belastung Vormittags 9.15 h zur Ruhe, d. h. er sank verhältnismässig langsam ein und um. Wie aus Abb. 12 und 13, auch 2 und 3 zu schliessen, sind die I Ständer an ihrer Einspannstelle im untern Viertel der Gesamthöhe zunächst talwärts gebogen worden (Abb. 10 und 11), sodann unter Ausbauchung über dem Fusspunkt zu einer starken Schleife konvex flussaufwärts (Abb. 12, 3) und entsprechendem Einsinken der Auflast schliesslich nach vorn (flussabwärts) umgeklappt. Das Brückengewölbe, d. h. die durch die Armierung zusammengehaltenen Gewölbelamellen haben sich auf die Flusssohle gesenkt, auf der sie zur Zeit in umgekehrter Krümmung, ähnlich einer Sohlenschwelle, liegen (Abb. 2 und 3). Dabei hat sich die Partie über dem Pfeiler etwas flussabwärts, der Teil gegen das Auflager rechts des Mittelträgers etwas flussaufwärts verschoben, was auf eine gewisse Kontinuitätswirkung von Gerüst und Gewölbe teilen schliessen lässt; deutlich sieht man auf Abb. 3 wie sich die sechs Binder des Mittelträgers am Auflager rechts flussaufwärts umgelegt haben. Abb. 1 endlich zeigt den unter Einwirkung des Gewölbebeton nicht abgestürzten rechtsufrigen Konsolträger-Fächer mit dem eingehängten Träger.

Abb. 12. Der Flusspfeiler nach dem Einsturz am 29. Juli 1930, vom rechten Ufer aus.
