**Zeitschrift:** Schweizerische Bauzeitung  
**Herausgeber:** Verlags-AG der akademischen technischen Vereine  
**Band:** 97/98 (1931)  
**Heft:** 11

## Dammdichtung mittels Zement-Einspritzung.

Von Oberingenieur E. MEYER, B. K. W., Bern.

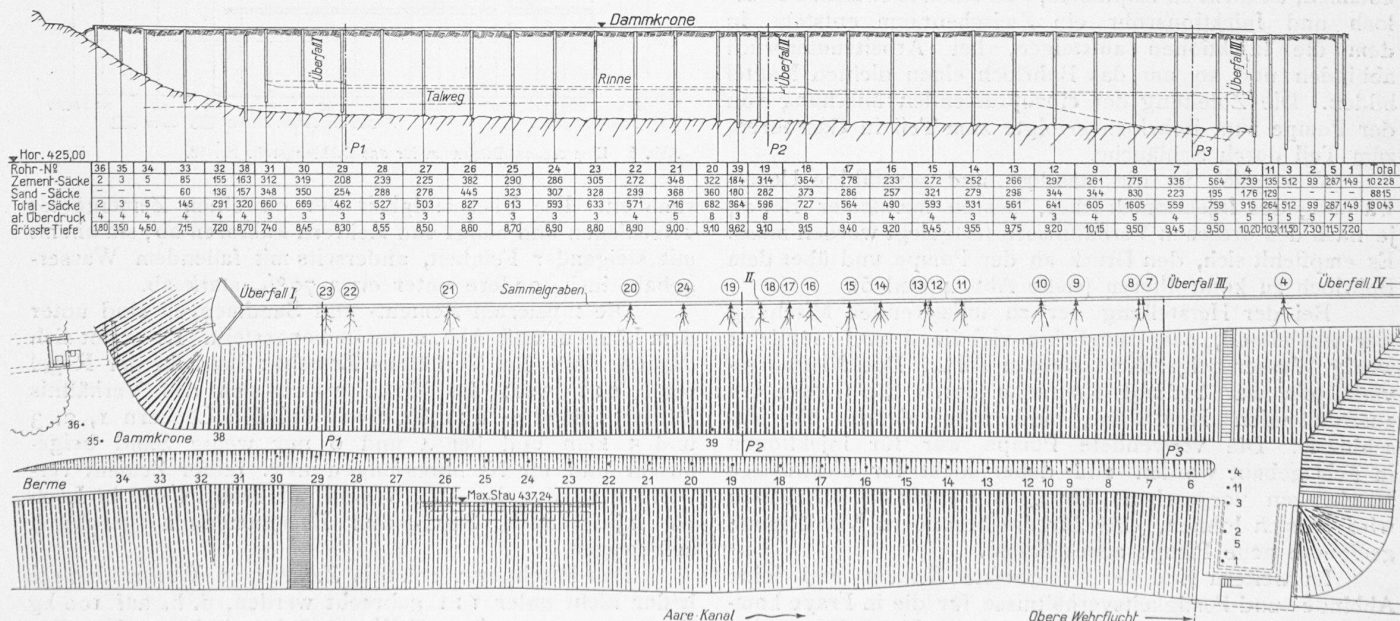
einen derartigen Versuch besonders geeignet. Die örtlichen Verhältnisse ergeben sich aus den Abbildungen 2 bis 4. Wasserseits besteht eine Pflasterung aus Bruchsteinen, deren Fugen mit Zementmörtel gedichtet sind.

Um über die Wasserspiegelverhältnisse im Damm und die Dammmzusammensetzung Aufschluss zu erhalten, wurden vorerst drei Querprofile  $P_1$  bis  $P_3$  mit je sechs Piezometerpunkten (Abb. 3) angelegt. Dabei zeigte es sich, dass der Damm, der nachträglich verstärkt und erhöht worden war, sehr unregelmässige Materialzusammensetzung aufweist, zum Teil aus Sand und Kies, zum Teil aus Mergel und Mergelbrocken besteht. Unsicher blieb sein Anschluss auf der Sohle; anscheinend wurde s. Zt. auf eine bestehende Uferschwelle aufgebaut. Abb. 5 zeigt den durch Sondierungen rd. 4 m oberhalb der Wehrflucht ermittelten Querschnitt.

Abb. 2 und 3. Längsschnitt und Grundriss der gedichteten Dammschnecke, mit Eintragung der Injektions-Bohrlöcher. — Masstab 1 : 700.
