Artikel: Zur Rohrbruch-Katastrophe am Schwarzsee
Autor: Jegher, Carl
DOI: <https://doi.org/10.5169/seals-83155>

Zur Rohrbruch-Katastrophe am Schwarz-See.

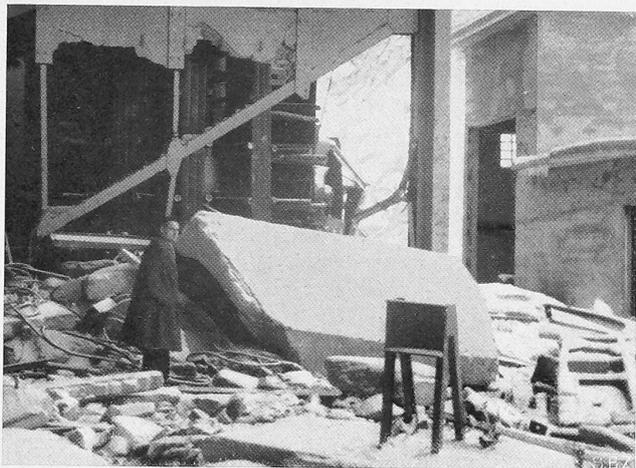
Abb. 2. Etwa 12 t schweres Stück der Betonabdeckung des geplatzten Rohres, 45 m weit in die Transformatoren-Zelle III geschleudert.

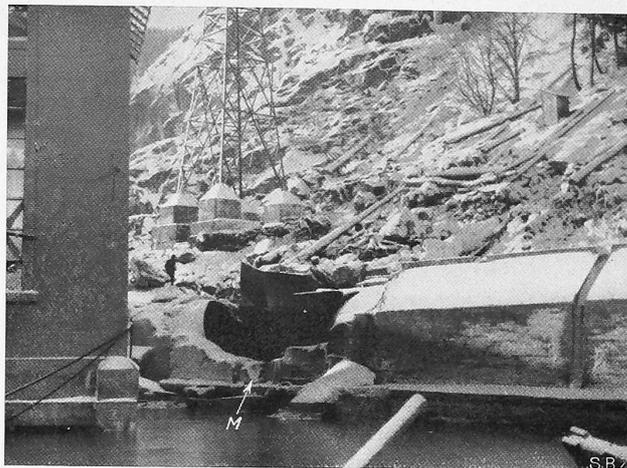
„Der Anschlusswinkel des Mannloches der Verteilleitung ist infolge zweier starker, versteckter Materialfehler beim statischen Druck [von etwa 95 m. Red.] durch Ermüdung gerissen. Dies hat die Verteilleitung auf etwa 7,5 m Länge und etwa 2,5 m Breite aufgerissen. Der Riss liegt nirgends in einer Schweissnaht und verläuft auch nirgends in geringerem Abstand parallel zu einer solchen. Die Rissfläche von etwa 20 m Länge im Blech von 36 mm Dicke ist durchwegs kerngesund bis auf eine einzige Stelle, die eine kleine Doppelung aufweist, jedoch ohne Bedeutung. Dieser Bruch der Leitung erzeugte eine plötzliche Druckminderung, und die einzige Pumpe, die eben mit rd. 8000 kW Belastung im Anlauf war, hat an der Leitradregulierung Schaden genommen, da diese durch den Servomotor festgehalten war, wobei infolge der offenen Druckleitung von einem Druckstoss gar keine Rede sein kann. Der austretende Wasserstrahl hat den ersten Mast der Hochspannungsleitung, die sich in unmittelbarer Nähe der Verteilleitung befindet, getroffen und durch den erzeugten Kurzschluss die ganze Anlage sofort abgestellt. Die beiden geretteten Pumpenwärter (Maschinist und instruierender Monteur von EWAG), die neben der Pumpe standen [Kote 928,0, d. h. 24 m unter Geländehöhe. Red.] und sich einzig von der Bedienungsmannschaft retten konnten, bestätigen beide, dass, als sie die Störung an der Pumpenregulierung beobachteten und sofort die Treppe hochstiegen, durch diesen Schacht das Wasser schon einbrach, sodass der Strahl auch schon seinen Weg durch das Dach und alle obern Stockwerke gefunden hatte. Der Wattmeterstreifen im Kraftwerk Kembs (der des eigenen Werkes liegt noch unter Wasser) soll einen geraden Strich bei 8000 kW und dann plötzliches Abfallen auf Null aufweisen.“

Abb. 1. Die Rohrbruchsstelle, am untern Rand (bei M) die untere Hälfte des 1,17 m weiten Mannlochstützen; Rohrdurchmesser 4,60 m.

Unsern Bildern ist folgendes erläuternd beizufügen. Abb. 1 lässt am untern Rand der Bruchsstelle die untere Hälfte des rund 70 cm langen Mannlochstützens erkennen; man sieht, dass der Lochrand in der Zone grösster Beanspruchung (im horizontalen Durchmesser) gerissen ist. Von der Betonabdeckung ist ein etwa 12 t schweres Stück durch die Kraft des aus der rd. 17 m² grossen Oeffnung unter rd. 9 at Druck hervorschiessenden Wassers etwa 45 m weit in eine der rückwärtigen Transformatorenzellen geschleudert worden, siehe Abb. 2 (mit Blickrichtung senkrecht zum Strahl); rechts im Hintergrund sieht man die letzte Schieberkammer, daneben das höhere Filterhaus. Der steil aufsteigende Wasserstrahl ist sodann auf das südliche Ende des Maschinenhauses gestürzt, dessen Dach zur Hälfte abdeckend (Abb. 3); glücklicherweise war der Wasservorrat im Weiss-See nicht grösser als der im Schwarz-See verfügbare Stauraum, sodass bei dem gemäss Abb. 3 gehobenen Spiegel der Schwarz-See den Staudamm nicht überfluten konnte. Die von kräftigen Melanträgern getragene Decke über dem Turbinensaal liegt oberkant auf 952,0, d. h. 1,5 m über max. Schwarzsee-Spiegel; sie hat standgehalten, sodass die bauliche Zerstörung sich auf den in Eisenfachwerk umschlossenen Raum über ihr beschränkt hat. Dieser Boden enthält bergseitig die Transformatorenzellen, links des Mittelganges (Abb. 4) die Oelschalter, sowie Apparatur, Automatik und dergl., deren südliche Hälfte allerdings arg mitgenommen ist (die Einzelheiten der baulichen Ausgestaltung erscheinen in nächster Nummer). — Zur Zeit des Unfalles waren erst die beiden südlichen Maschinenaggregate (I und II) betriebsbereit, bezw. zeitweise schon im Betrieb.

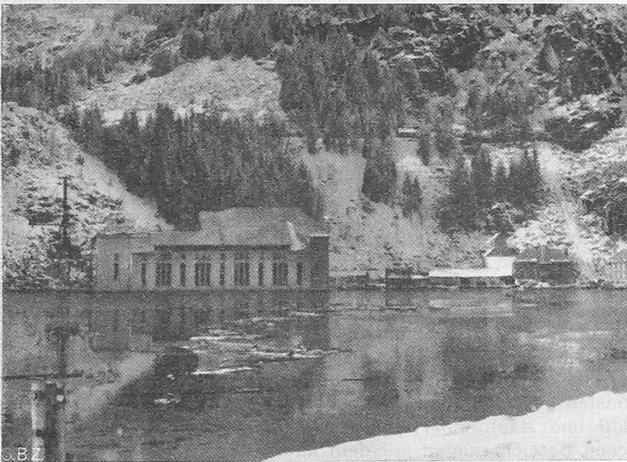
Abb. 3. Das Maschinenhaus am Schwarz-See nach dem Rohrbruch vom 4. Januar 1934. (Vergl. das frühere Bild auf S. 25 lfd. Bandes.)

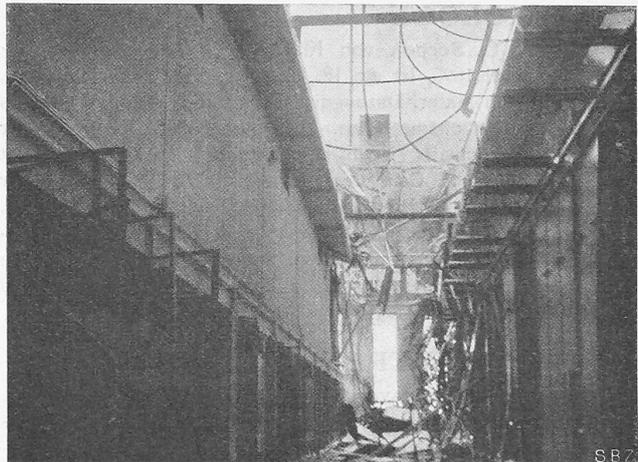
Abb. 4. Blick vom nördlichen Ende des Mittelganges im Transformator-Geschoss (über dem Generatorensaal) gegen Süden.
