**Zeitschrift:** Schweizerische Bauzeitung  
**Herausgeber:** Verlags-AG der akademischen technischen Vereine  
**Band:** 103/104 (1934)  
**Heft:** 5

## **Sonstiges**

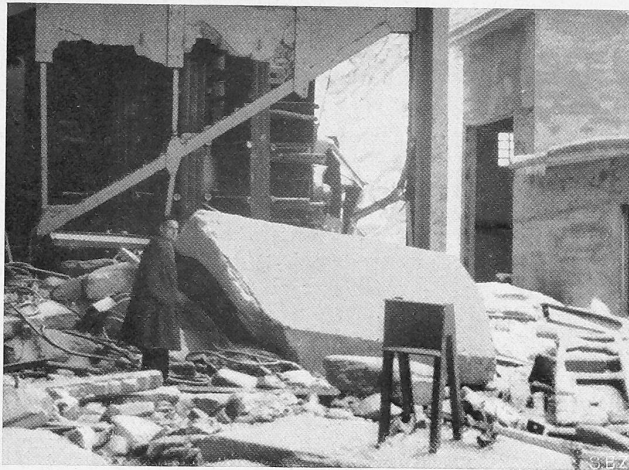
Abb. 2. Etwa 12 t schweres Stück der Betonabdeckung des geplatzten Rohres, 45 m weit in die Transformatorzellen III geschleudert.

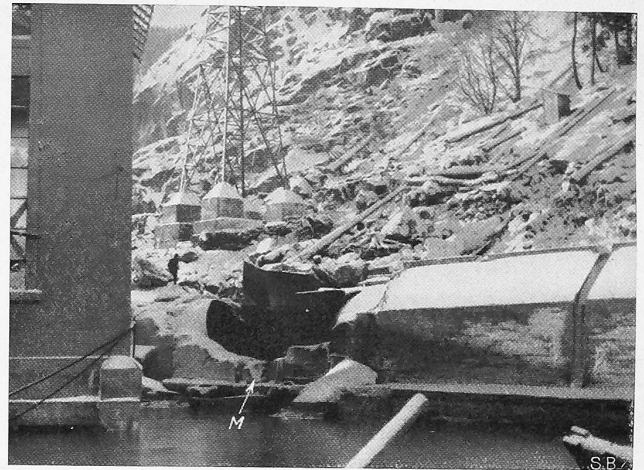
Wie in Abb. 28 (Seite 55) zu erkennen, ist die 36 mm starke Rohrwand in der Umgebung des Mannloches durch ein aufgenietetes Sattelblech (von 30 mm) verstärkt; das Stück war fertig vernietet aus den Mülhhauser Werkstätten auf die Baustelle geliefert worden samt dem ebenfalls fertig gestellten Mannlochstützen, der erst an Ort und Stelle auf das Sattelblech aufgeschweisst wurde.

Abb. 1. Die Rohrbruchstelle, am untern Rand (bei M) die untere Hälfte des 1,17 m weiten Mannlochstützen; Rohrdurchmesser 4,60 m.

Unsern Bildern ist folgendes erläuternd beizufügen. Abb. 1 lässt am untern Rand der Bruchstelle die untere Hälfte des rund 70 cm langen Mannlochstützens erkennen; man sieht, dass der Lochrand in der Zone grösster Beanspruchung (im horizontalen Durchmesser) gerissen ist. Von der Betonabdeckung ist ein etwa 12 t schweres Stück durch die Kraft des aus der rd. 17 m<sup>2</sup> grossen Oeffnung unter rd. 9 at Druck hervorschiessenden Wassers etwa 45 m weit in eine der rückwärtigen Transformatorzellen geschleudert worden, siehe Abb. 2 (mit Blickrichtung senkrecht zum Strahl); rechts im Hintergrund sieht man die letzte Schieberkammer, daneben das höhere Filterhaus. Der steil aufsteigende Wasserstrahl ist sodann auf das südliche Ende des Maschinenhauses gestürzt, dessen Dach zur Hälfte abdeckend (Abb. 3); glücklicherweise war der Wasservorrat im Weiss-See nicht grösser als der im Schwarz-See verfügbare Stauraum, sodass bei dem gemäss Abb. 3 gehobenen Spiegel der Schwarz-See den Staudamm nicht überfluten konnte. Die von kräftigen Melanträgern getragene Decke über dem Turbinensaal liegt oberkant auf 952,0, d. h. 1,5 m über max. Schwarzsee-Spiegel; sie hat standgehalten, sodass die bauliche Zerstörung sich auf den in Eisenfachwerk umschlossenen Raum über ihr beschränkt hat. Dieser Boden enthält bergseitig die Transformatorzellen, links des Mittelganges (Abb. 4) die Oelschalter, sowie Apparatur, Automatik und dergl., deren südliche Hälfte allerdings arg mitgenommen ist (die Einzelheiten der baulichen Ausgestaltung erscheinen in nächster Nummer). — Zur Zeit des Unfalles waren erst die beiden südlichen Maschinenaggregate (I und II) betriebsbereit, bzw. zeitweise schon im Betrieb.

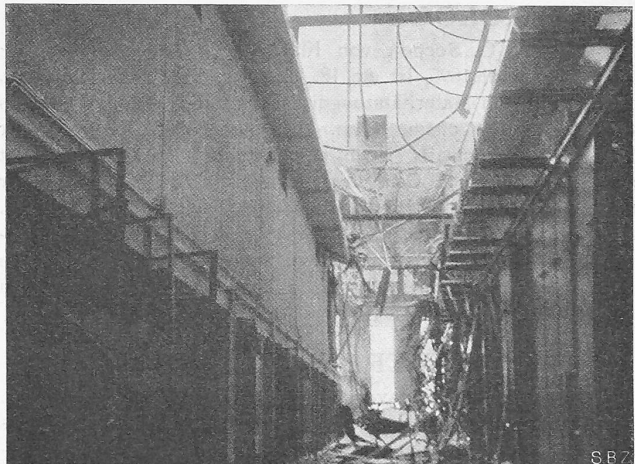
Abb. 4. Blick vom nördlichen Ende des Mittelganges im Transformatoren-Geschoss (über dem Generatorensaal) gegen Süden.
