Zeitschrift: Schweizerische Bauzeitung
Herausgeber: Verlags-AG der akademischen technischen Vereine
Band: 113/114 (1939)
Heft: 6

Zerstörungen an einem Pumpenlaufrad bei Eintrittstoss

Von Ing. K. RÜTSCHI, i. Fa. Müller & Co., Brugg

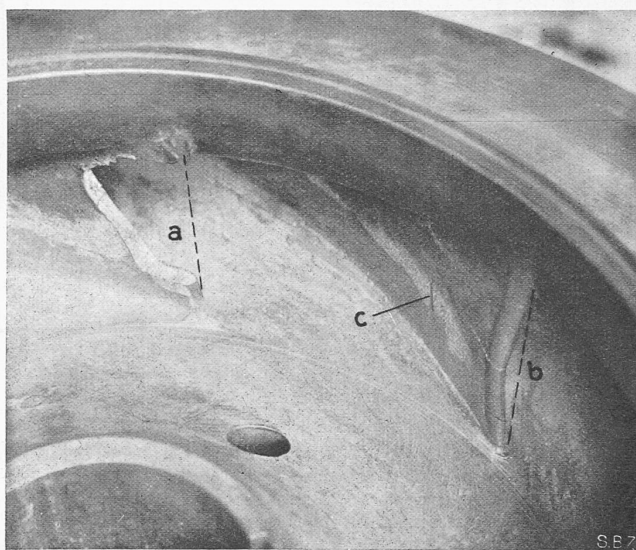
Abb. 1 zeigt das Laufrad einer einstufigen Niederdruck-Kreiselpumpe nach zweiwöchigem Betrieb unter Teillast. Infolge starker Stoss- und Schlagwirkungen verkrümmte sich die ursprünglich gerade Eintrittskante, bis es zur Rissbildung (*b*) und zum Wegschlagen einzelner Schaufelanfänge (*a*) kam. In der Mitte der Schaufelunterseite (*c*) zeigen sich matte Einhämmierungen infolge Drucksenkungen.

Bereits Hagmayer²⁾ beobachtete, dass solche Geräusche und Schläge bei Halblast besonders stark auftraten; es wurde vermutet, dass der Eintrittstoss diese Erscheinung begünstige. Schaufeldruckmessungen am umlaufenden Pumpenrad³⁾ (Abb. 2) zeigten auch tatsächlich das überraschende Ergebnis, dass nicht etwa bei Nulllast, sondern ungefähr bei Halblast die grösste Druckdifferenz zwischen Ober- und Unterseite der Schaufeleintrittskante zu finden ist. Die Lage der beiden Messpunkte *i* und *a* am Schaufeleintritt geht aus Abb. 3 hervor, in der die Strömung bei Teillast dargestellt ist. Die auf der Unterseite auftretenden Drucksenkungen bewirken die Einhämmierungen *c* in Abb. 1.

Etwas schwieriger sind die Beschädigungen der Schaufeln auf der Druckseite zu erklären, da die normale Strömung hier sonst keine Stellen kleinsten Druckes aufweist. Es könnte sein, dass Ablösungen an der Schaufelunterseite oder vor dem Rad beginnen und beim Auftreffen auf die Druckseite der Schaufeln die starken Schläge hervorrufen, die zur Rissbildung und zum Wegschlagen der Schaufelanfänge führten. Es kann aber auch

Abb. 1. Pumpenlaufrad mit Zerstörungen infolge Teillastbetrieb. *a* weggeschlagener Schaufelanfang, *b* verkrümmte und eingerissene Schaufel, *c* Anfressungen durch Kavitation

die ziemlich hohe Umfangsgeschwindigkeit der Schaufeleintrittskante $u_1 = 17$ m/s, besonders bei stossbehafteter Teillastförderung, zu diesen Schäden beigetragen haben. Neuere eingehende Untersuchungen über das Verhalten metallischer Werkstoffe bei Beanspruchung durch Flüssigkeitsschlag⁴⁾ stellten fest, dass Anfressungen in erster Linie von der Auftreffgeschwindigkeit der Flüssigkeit abhängen. Für Eisen und Stahlguss wurden bei einem 8 mm dicken Versuchstrahl Grenzgeschwindigkeiten, bei denen die Zerstörungen einsetzen, von 22 → 25 m/s gefunden. Bei dünneren Versuchstrahlen sind höhere Geschwindigkeiten zulässig, wogegen bei stärkeren Strahldicken, wie z. B. bei einer Pumpenradströmung, niedrigere Werte zu erwarten sind. Ebenso dürften bei Bronze, aus welchem Material das zerstörte Rad gefertigt war, die zulässigen Geschwindigkeiten tiefer liegen.

Zur Behebung der Störungen wurde deshalb beim neuen Rad vor allem danach getrachtet, die Umfangsgeschwindigkeit u_1 und damit den Eintrittsdurchmesser gering zu halten. Das starke Hereinziehen der Schaufeleintrittskante verlangte den Uebergang von der einfach auf die doppelt gekrümmte Schaufel. Gleichzeitig wurde der Schaufeleintrittswinkel so verkleinert, dass stossfreier Eintritt bei einer mittleren Fördermenge von 140 l/s erfolgte. Das so umgeänderte Rad ergab einen absolut geräuschfreien Betrieb über den gesamten möglichen Arbeitsbereich von 50 → 180 l/s. Das Rad ist nun während eines Jahres in ununterbrochenem 24 h-Betrieb, ohne dass irgendwelche Schäden aufgetreten wären.
