**Artikel:** Betriebsgeschichte eines Gebirgswasser-Tunnels: Erfahrungen mit dem Umleittunnel des Kraftwerks Amsteg der SBB beim Staubecken am Pfaffensprung  
**Autor:** Seidel, Kurt  
**DOI:** <https://doi.org/10.5169/seals-52434>

## Betriebsgeschichte eines Gebirgswasser-Tunnels

### Erfahrungen mit dem Umleittunnel des Kraftwerkes Amsteg der SBB beim Staubecken am Pfaffensprung

Von Dipl. Ing. KURT SEIDEL, I. Sekt.-Chef der Abteilung für Bahnbau und Kraftwerke der SBB, Bern

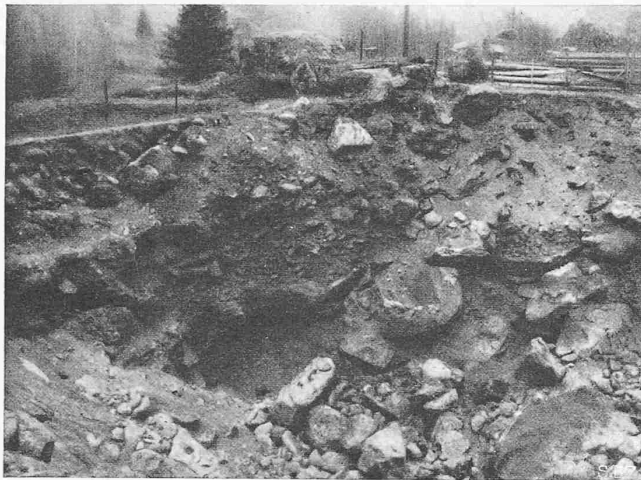
Abb. 1. Tagbruch-Trichter über dem Umlauf-Tunnel

Bei dem ausserordentlichen Hochwasser der Reuss am 5./6. August 1939 stürzte der Umleittunnel beim Staubecken am Pfaffensprung des Kraftwerkes Amsteg ungefähr in der Mitte ein. In der 23 m hohen Ueberlagerung entstand ein Tagbruch (Abb. 1) und die untere Hälfte des Tunnels wurde fast vollständig mit Schutt und Blöcken ausgefüllt. Die viel Schwemmsel führende Reuss floss durch das Staubecken. Wegen drohender Verstopfung des Rechens wurde der Einlauf zum Zulaufstollen bis zum Abklingen des Hochwassers abgeschlossen, worauf der Betrieb des Kraftwerkes wieder aufgenommen werden konnte. Im nachstehenden Aufsatz wird das Vorgehen zur Instandstellung beschrieben und bei diesem Anlass über die Betriebserfahrungen mit dem Staubecken und dem Umleittunnel, sowie insbesondere über den Unterhalt dieses wegen seiner betrieblichen Beanspruchung aussergewöhnlichen Wassertunnels berichtet.

2. *Einsturz und Tagbruch.* Sonntag, den 6. August um 9 1/2 Uhr, also zwölf Stunden nach der Hochwasserspitze, ertönt in der Gegend des Pfaffensprung ein dumpfes Dröhnen, begleitet von erdbebenartiger Erschütterung. In den Häusern rings um das Staubecken klirren Scheiben und Geschirr. Der mit der Schwemmselabwehr beim Stolleneinlauf beschäftigte Wehrmeister sieht unmittelbar darauf, wie beim Auslauf des Umleittunnels eine fast bis zum Scheitel reichende murgangähnliche Masse mit mächtigen Felsblöcken herausschiesst und mit Donnergepolter in die Reuss stürzt. Das ganze Schauspiel ist nach Sekunden fast schlagartig zu Ende und aus dem Tunnel rinnt nur noch ein kleiner Bach. Voll dunkler Ahnung eilt der erfahrene Mann zum Tunnelleinlauf, die Schützen hinabzulassen. Unterwegs, ungefähr über der Tunnelmitte, stösst er auf einen gähnenden Krater, 20 m lang, 13 m breit und 12 m tief (Abb. 1). Hier muss der Tunnel eingestürzt sein; er liegt 23 m unter dem Gelände in sandigem, mit einzelnen Findlingen durchsetztem Flussgeschiebe. Die obersten 6 bis 8 m der Wände des Einbruchtrichters zeigen Bergsturzböcke mit verkitteter Füllmasse aus Flussgerölle und Erde, gegen den Trichtergrund hin bestehen sie zur Hauptsache aus Sand und Kies.

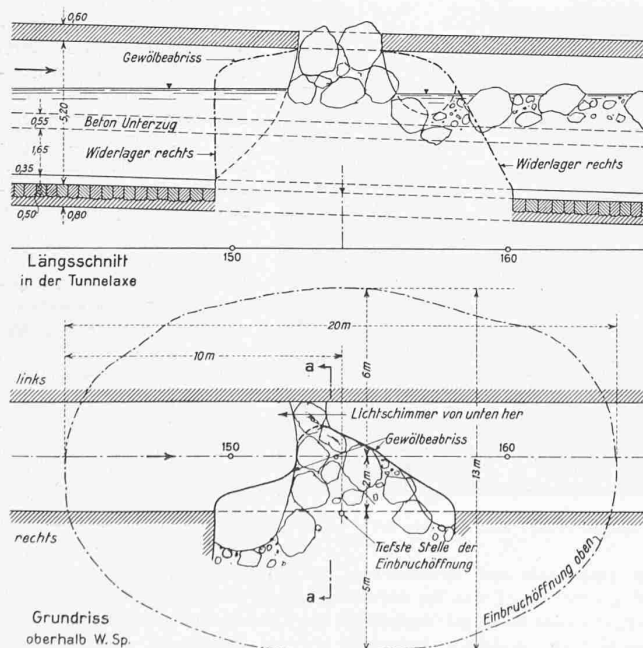
Abb. 9. Mutmassliche Begrenzung des Einbruchs 1:250. — Normalprofil 1:200
