Artikel: Zerstörung und Wiederaufbau am Stauwehr des Kraftwerkes Kembs

Zerstörung und Wiederaufbau am Stauwehr des Kraftwerkes Kembs

Von ERWIN SCHNITTER, Oberingenieur der A.-G. Conrad Zschokke, Genf-Zürich

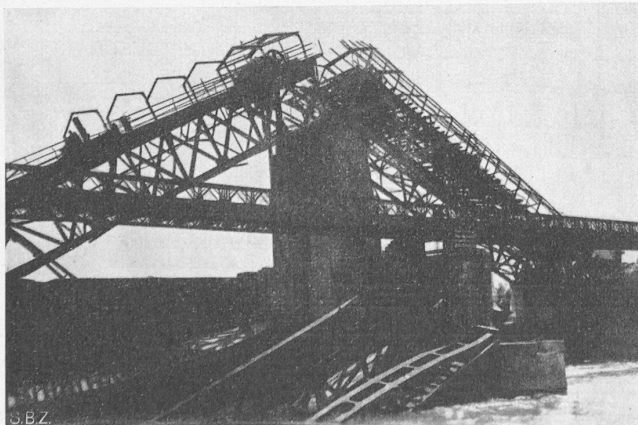
Bild 1. Oeffnung 5, am deutschen Ufer, von Unterwasser. Dammbalken, Strassenbrücke, Schützen, Windwerksbrücke sind zerstört. Bailey-Brücke an Stelle der gesprengten Strassenbrücke

Oeffnung 5 war im Zeitpunkt der Sprengung oberwasserseitig durch fünf 31 m weitgespannte, je 60 t schwere Dammbalken abgeschlossen; auf den unterwasserseitigen Pfeilervorköpfen lagen zwei Dammbalken in Bereitschaft. Die schwere Sprengung des rechten Widerlagers warf 300 m³ Granit- und Betonmauerwerk und 950 t Eisenkonstruktionen aus Strassenbrücke, Schützen, Windwerksbrücke, Aufzugsorganen, Dammbalken und Kränen auf die Wehrschwelle 5 (Bild 1).

In O e f f n u n g 5 konnten die Hauptträger der Windwerkbrücke nach Freilegung als ganze, 30 m lange, 4,5 m hohe Fachwerke von 18 t herausgehoben und in die Werkstatt abtransportiert werden (Bild 15). Zwei Unterwasserdambalken wurden aus dem Flussbett gehoben (Bild 13), ein dritter fand sich demontiert und zerschossen am linken Ufer; nach Instandstellung wurden die drei Elemente in Oeffnung 5 eingesetzt, wobei der erforderliche Raum mit dem Unterwasserschneidbrenner freigelegt wurde. Die durch die Dammbalken abgeschlossene Oeffnung 5 konnte mit zwei Pumpen, \varnothing 200 mm, trocken gelegt werden, worauf die Räumung in raschem Gange vonstatten ging. Aus dem gewonnenen Material wurde in der Werkstatt unter Ergänzung des Fehlenden aus der Schweiz eine neue Windwerkbrücke angefertigt. Nach Wiederaufbau des rechten Widerlagers wurden die neuerstandenen 32 m langen Brückenträger in Freimontage, d. h. ohne jegliches Hilfsgerüst, versetzt. Die Schützen wurden nach Abheben der Trümmernmassen an Ort durchrepariert und neue, aus der Schweiz gelieferte Endquerträger eingebaut. Die Windwerke und elektrischen Antriebe wurden zurückgewonnen, sorgfältig überholt und konnten wieder eingebaut werden. Im Oktober 1945 hatten diese Arbeiten begonnen; Ende Februar 1946 floss der Rhein durch diese mit elektrisch regulierbaren Schützen ausgerüstete Oeffnung (Bild 14, 17, 18). Diese kurze Bauzeit wurde nur dadurch erreicht, dass man auf keine Neulieferungen warten musste, sondern im Wesentlichen mit abgestürztem Material arbeiten konnte.

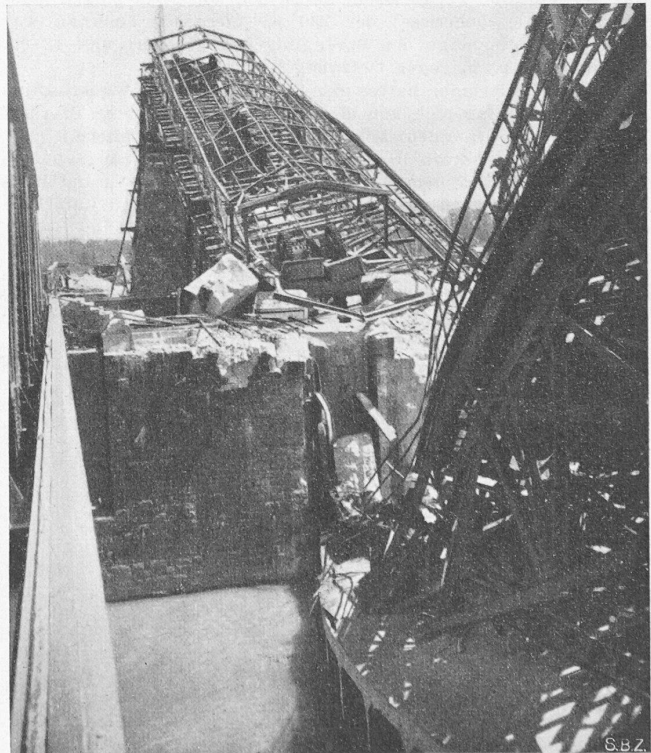
In Pfeiler III war der Durchgang im Oberbau zugemauert und als Minenkammer hergerichtet worden. Die Sprengung warf den gesamten Oberbau, 230 m³, weg und spaltete den Unterbau bis zur Wasserlinie, wobei die Spaltflächen insbesondere den Ebenen

Bild 2. Pfeiler III von der Strassenbrücke aus gesehen: links (hinten) Oeffnung 4, rechts (vorn) Oeffnung 3

dichter Bewehrung folgten. Die Windwerkbrücke 4 stürzte mit aufgehängten Schützen ab; Brücke 3 schlug abstürzend auf die geschlossenen Schützen (Bild 2). Von der Strassenbrücke blieb eine Ecke auf der unteren Schwellenkante, während der Rest im Kolk verschwand, Pfeilerbrocken und deformierte Eisenkonstruktionen, pro Oeffnung 450 t, bedeckten die Wehrschwellen 4 und 3.

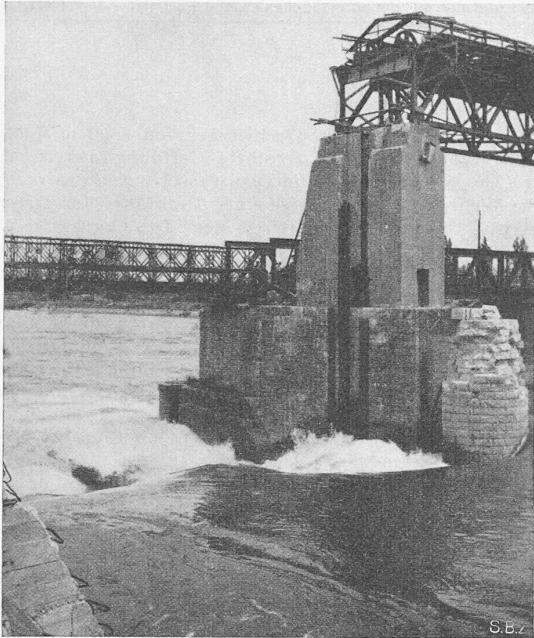
Bild 3. Abfluss durch Oeffnung 1. Wirkung der englischen Bombe: links Ufermauer, rechts Pfeilervorkopf 1 zerrissen; Wehrschwelle aufgebrochen, Abschlussorgane vollständig beseitigt. Das Bild zeigt den Abfluss von 1200 m³/s Wasser durch die 30 m weite Wehrröffnung

Ueber Oeffnung 2 war die Windwerkbrücke erhalten geblieben, in erheblich verschobener Lage, von Geschossen durchsiebt und in vielen Gliedern defekt. Die vielfach durchschossenen Schützen waren im normalen Abschluss verblieben. Von Pfeiler 1 (Bild 3) war der Vorkopf weggerissen; durch den Unterbau gingen mehrere vertikale Querrisse; der 230 m³ messende Oberbau war durch die Luftschläge der Sprengungen abgeschert und 12 cm flussabwärts, 9 cm gegen Oeffnung 2 verschoben.

Die Abschlussorgane der ersten Oeffnung fanden sich bis 200 m geschleppt im Flussbett. Die Wehrschwelle, 30 m breit, 28 m lang, 5,5 bis 4 m dick, mit im Mittel 70 cm starker Granitverkleidung, durch zwei 6 m breite Schwellencaissons 4 bzw. 10 m tief im Untergrund aus festem, blauem Ton verankert, wurde durch den Schlag der in 12 m Wassertiefe detonierenden Bombe längs dem Widerlager abgeschert, um 12 cm flussabwärts verschoben und 12 cm aufgehoben. Auf 28 m Länge war die schwere Granitverkleidung durch den Schlag in Stücke gebrochen. In dem darunter liegenden Beton hatte sich die Bewegung hauptsächlich in der Schwindfuge zwischen Widerlager und Schwellenplatte vollzogen. Diese Schwindfuge konnte auf die ganze Länge zwischen den Schwellencaissons freigelegt werden; sie zeigte eine Klaffung von durchwegs 15 mm. Risse zeigte der Beton einzig in den Fugenverschlüssen zwischen Schwellencaissons und Widerlagercaisson. Längs Pfeiler I erschien keine entsprechende Verschiebung. Die Schwellenplatte hatte demnach eine Drehung erfahren. Der oberwasserseitige Schwellencaisson hatte sich dadurch vom Fugenverschluss bei Pfeiler I abgedreht, den Zusammenhang der Granitverkleidung lockernd. Diese ist hier bis zum Schützenaufleger herausgerissen und der darunter liegende Beton 2 bis 2,5 m tief erodiert worden. Der Beton des Fugenverschlusses blieb intakt. Neben Pfeiler I zeigte der Granit bis 15 cm lokale Abschleifung, verursacht durch den ein Jahr dauernden übermässig konzentrierten Abfluss. Die Zerstörung der Wehrschwelle durch die Gewalt des strömenden Wassers wäre offenbar wesentlich weiter gegangen, hätte nicht der Auflagerbalken der Schütze mit der schwer verankerten Auflagerplatte Widerstand geboten.

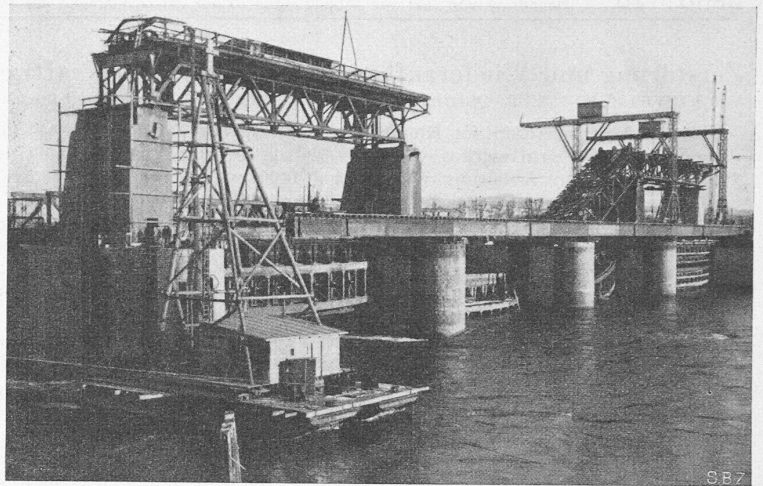
Bild 4. Vorziehen der oberwasserseitigen Dienstbrücke. Die zwei Portalkräne bleiben auf Pfeiler IV bzw. Widerlager rechts verankert, während die Brücke unter ihnen durchgezogen wird. Vor Pfeiler I ein Schwimmkran

Im Ober- und Unterwasser wurde je ein Schwimmkran von 5 bis 10 t Tragkraft auf starken Pontons eingesetzt. Nachdem damit die Pfeilervorköpfe abgebrochen und neu aufgebaut waren, wurde beidseitig der Pfeileraufbauten je eine Dienstbrücke grosser Tragfähigkeit über den Rhein gelegt. Die zwei 1,75 m hohen, über fünf Oeffnungen zu 35 m durchlaufenden Vollwandträger einer Brücke wurden am deutschen Ufer sukzessive montiert und auf Rollschemeln über die ganze Flussbreite

vorgeschoben, wobei das verschobene Konstruktionsgewicht einer 180 m langen Brücke 150 t betrug (Bild 4). Auf diesen Brücken ruhen die Laufschiene zweier elektrisch angetriebener Portal-kranne, die derart konstruiert wurden, dass sie das gesamte Profil des Wehraufbaues umschliessen und mit einem Kragarm die unterwasserseitigen Dammbalken erreichen (Bild 6 bis 8). Bei 17,5 m Spurweite und 20 m Nutzhöhe besitzt ein Kran 30 t Hubkraft im Portal, 20 t am 11 m-Kragarm; durch Kuppelung lassen sich damit die 60 t schweren oberwasserseitigen und die 35 t schweren unterwasserseitigen Dammbalken handhaben. Durch diese Kräne kam jeder Punkt des Stauwehres in den Wirkungsbereich einer leistungsfähigen Anlage. Längs dem rechtsufrigen Oberwasser wurde eine mit allen erforderlichen Werkzeugmaschinen reich ausgestattete Stahlbauanlage errichtet; in hölzerner Halle von 16 m Breite und 62 m Länge wurden Schmiede, mechanische und elektrische Werkstatt und eine 45 m lange, 9 m hohe Montagehalle eingerichtet, die einschliesslich eines 32 m langen Vorplatzes von einem 10 t-Laufkran bestri- chen wird. Längs dieser Anlage läuft ein Turmkran mit 2,5 t Tragkraft bei 20 m Ausladung. Am Widerlager stellt ein 15 t-Derrick mit 30 m Mast die Verbindung mit der Dienstbrücke her.

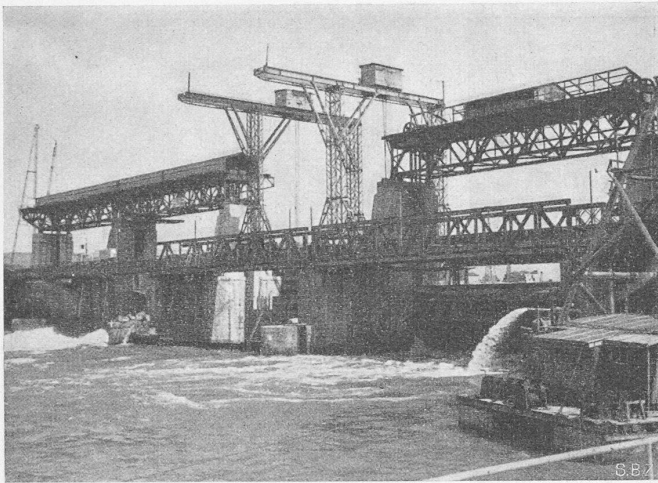
Bild 6. Die gekuppelten Portalkräne beim Zerlegen der obern Schütze in Oeffnung 3; Ansicht von Unterwasser. Die wieder aufgebauten Oeffnungen 5 und 4 sind in vollem Betrieb

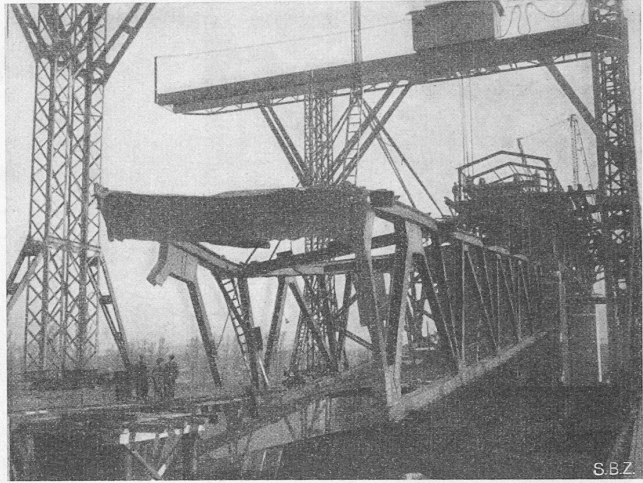
Bild 9. Ausbau der Windwerkbrücke 4; Hubgewicht 55 t

In O e f f n u n g 4 wurde die zertrümmerte Windwerkbrücke nach Abräumung und Ausbau der mechanischen Teile als 55 t schwere Gesamtkonstruktion mit Hilfe der zwei Portalkrane gehoben, auf der Dienstbrücke abgesetzt, zertrennt und in die Werkstätte abtransportiert (Bild 9). Die schräg abgestürzte und verklemmte, 220 t schwere untere Schütze wurde durch Sprengung zum Abgleiten gebracht, sodass sie die Oeffnung abschloss. Taucher räumten das Dammbalkenaufleger auf der Schwelle von Mauerwerkblöcken und Konstruktionsteilen durch Sprengungen und Unterwasserbrennen. Nach Beendigung der Arbeiten in Oeffnung 5 wurden die Dammbalken hier eingebaut, worauf die Trockenlegung der Schwelle in einfacher Weise gelang. Die weitgehend zerschmetterten Schützen wurden an Ort repariert, die gänzlich zerstörten Teile durch Lieferungen aus der Schweiz ersetzt. Alle unter Wasser liegenden Teile der Abschlussorgane werden nach sorgfältiger Reinigung mittels Sandstrahlgebläsen mit der Pistole verzinkt, da die bisher angewandten Anstriche raschen Verschleiss gezeigt haben. Nach Neuaufbau des Pfeilers III (Bild 10) kam über Oeffnung 4 eine aus der Schweiz neu angelieferte Windwerkbrücke zum Einbau (Bild 11). Als Windwerke und elektrische Antriebe konnten die früheren gründlich überholten Maschinen wieder verwendet werden. Am 18. Juni 1946 kam Oeffnung 4 in normalen Betrieb, wodurch ein geregelter Abfluss der gewaltigen Wassermengen dieses Monats noch rechtzeitig ermöglicht wurde.

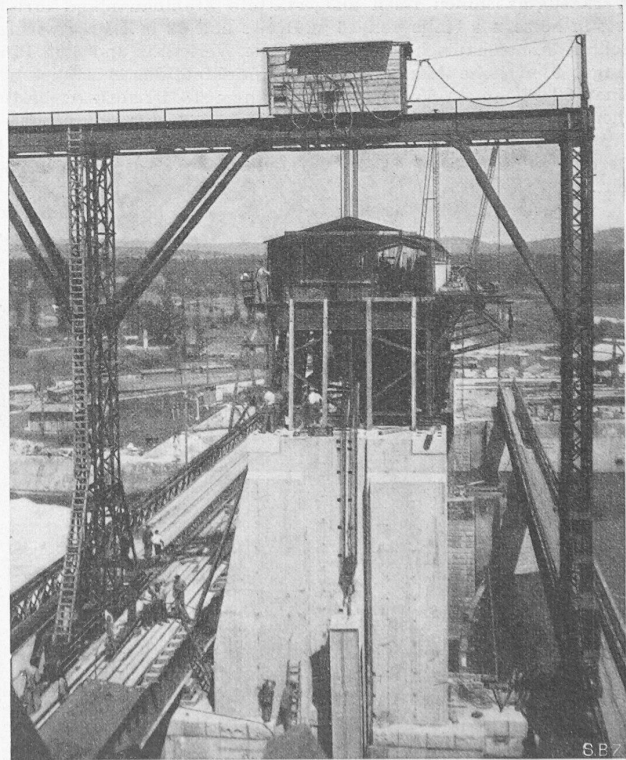
Bild 8. Portalkran beim neu aufgebauten Pfeiler III, den neuen Endquerträger zur untern Schütze versetzend. Windwerkbrücke 4 ist fertig montiert

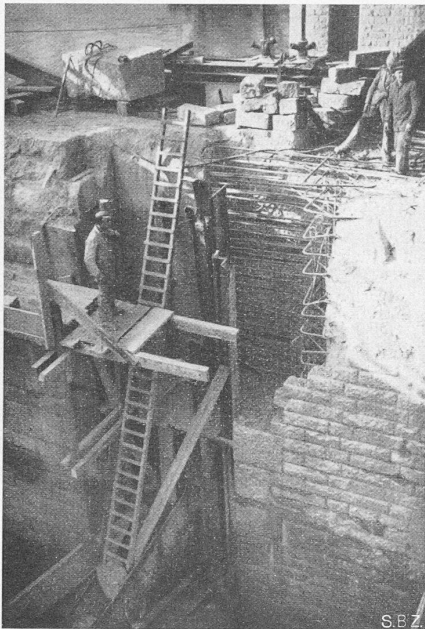
Bild 10. Freilegen des Unterbaues von Pfeiler III, Seite Öffnung 4

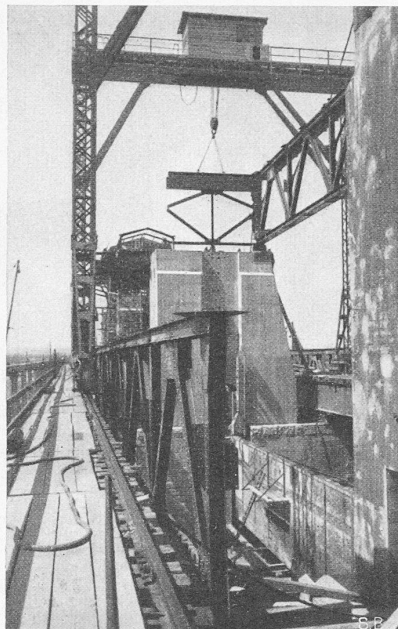
Bild 11. Freimontage der Windwerkbrücke 4 auf neu erstelltem Pfeiler III: ein Portal-kran versetzt den Hauptträger, der zweite Endquerträger; der zweite Hauptträger zum Hub bereit

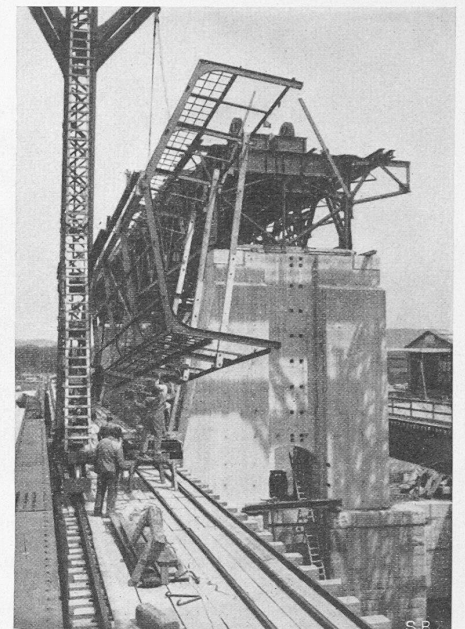
Bild 12. Beschleunigte Montage des Windenhauses über Öffnung 4. Windenhaus aus Alt-Material

Schütze freigelegt war, wurden durch deren Gurtungen zwei eiserne Gittermaste bis zur Schwelle abgelassen. Auf diese Säulen wurden hydraulische Pressen abgestützt und damit die 220 t schwere, verklemmte, durch Trümmer belastete Schütze gehoben. Diese anfangs Februar 1946 erzielte Freilegung spülte die Schwelle im Dammbalkenaufleger frei; das gewonnene Abflussprofil erlaubte die Inangriffnahme der Arbeiten an Öffnung 1. Nachdem Öffnung 5 für den Abfluss zur Verfügung stand, wurden die oberwasserseitigen Dammbalken in Öffnung 3 eingesetzt und die Schützenreparatur begonnen. Nach Abschluss der Arbeiten in Öffnung 4 wurden die Unterwasser-Dammbalken auf die dritte Schwelle herübergenommen und diese trocken gelegt. Die Reparatur dieser Schützen erforderte einen besonders grossen Arbeitsaufwand. Die tordierte obere Schütze musste zerlegt und neu gerichtet werden. Die Windwerkbrücke 3 wurde auf der Baustelle aus Trümmern der Brücken 3 und 4 angefertigt (Bild 16). Windwerke und den grössten Teil der elektrischen Ausrüstung entnahm man dem alten Bestand. Sämtliche Windenhäuser 3, 4 und 5 wurden aus den alten, arg zerkrümmten Materialien angefertigt (Bild 12).

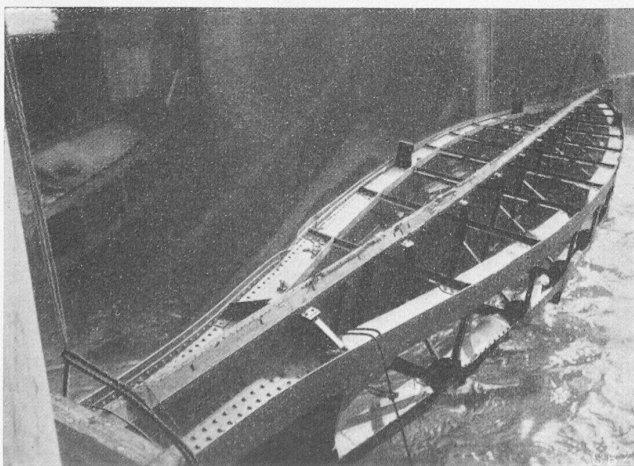
Bild 13. Ein Dammbalken (35 t) kommt ans Licht

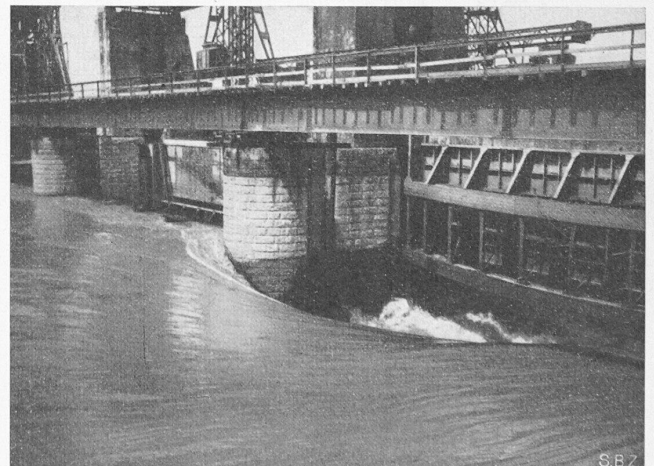
Bild 14. Einströmen von 1100 m³/s Wasser in Öffnung 5 am 14. Juni 1946; starke Kontraktion bei Pfeiler IV infolge Querströmung längs der geschlossenen Schütze 4. Das Bild zeigt die wieder instand gestellte untere Schütze 5

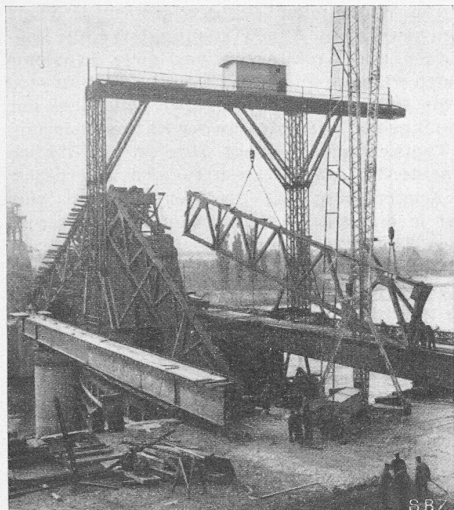
Bild 15. Ausräumen der abgestürzten Windwerkbrücke 5. Das rechte Widerlager fehlt vollständig

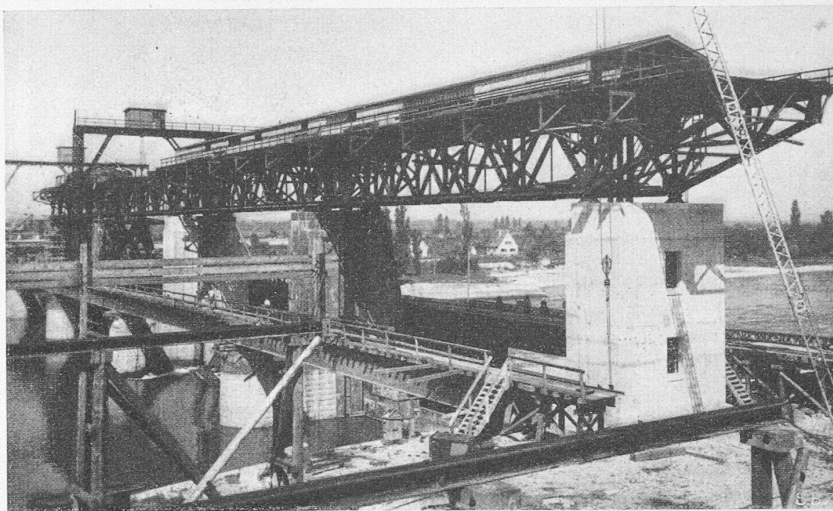
Bild 16. Freimontage der Windwerkbrücke 3. Aufnahme vom selben Standpunkt wie Bild 15, neun Monate später

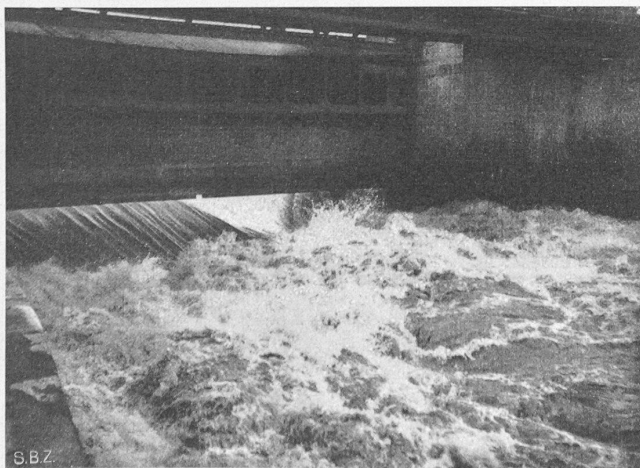
Bild 17. Wassersprung bei Abfluss von 1100 m³/s in Oeffnung 5, Aufsicht auf Deckwalze. Obere Schütze 5 repariert
