**Artikel:** Zerstörung und Wiederaufbau am Stauwehr des Kraftwerkes Kembs  
**Autor:** Schnitter, Erwin  
**DOI:** <https://doi.org/10.5169/seals-83962>

## Zerstörung und Wiederaufbau am Stauwehr des Kraftwerkes Kembs

Von ERWIN SCHNITTER, Oberingenieur der A.-G. Conrad Zschokke, Genf-Zürich

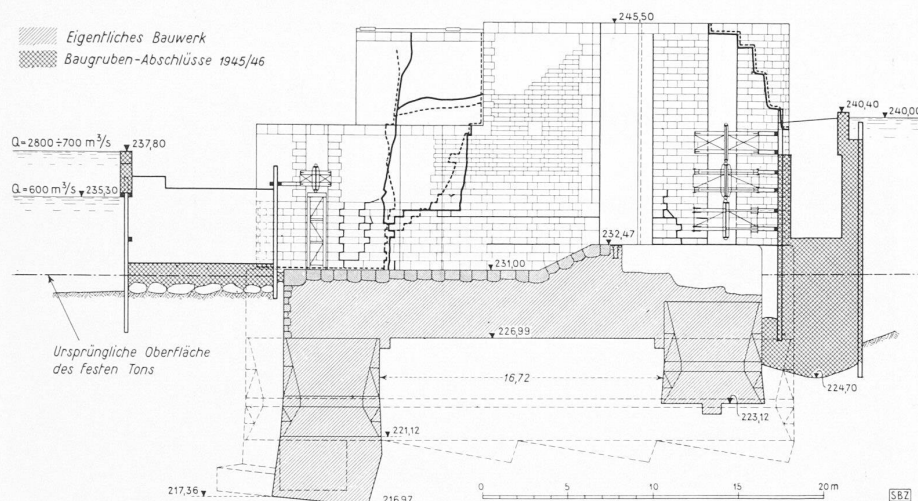
Bild 19. Querschnitt 1:400 durch die Öffnung 1 gegen Pfeiler I mit den ausgeführten Baugrubenabschlüssen; Zustand von Schwelle und Pfeiler

Stück um Stück entfernte man Eisenteile durch Sprengung und Brennen, hob Kies in den drei Kasten mit Mammutpumpe aus, sprengte Betonblöcke; der im festen Ton gebildete Kolk betrug hier 6 m und endigte 1,5 m über der Schneide des oberen Schwellencaissons (siehe Bild 19). Endlich konnten die Kasten mit Unterwasserbeton bis auf Schwellenhöhe ausgegossen werden; auf dieses Fundament wurden hölzerne Schalkkasten abgesetzt und Längs- und Zwischenwände von 1,0 und 0,6 m Stärke unter Wasser betoniert. So entstand in 13 m Wassertiefe eine 16 m hohe, im Mittel 4 m breite, aufgelöste Staumauer; sie leitete den Wasserdruck auf die Dammbalken. Acht Wochen harter Arbeit waren hierzu erforderlich gewesen, wobei die Hauptlast auf den drei Tauchern lag, die tags, nachts und sonntags tätig waren. Sofort nach dem Einbringen des letzten Betons wurde auf Kote 240,00 gestaut (Bild 25) und damit, am 29. April, das Kraftwerk Kembs mit einer vorläufigen Leistung von etwa 65 000 kW in Betrieb genommen und die Schifffahrt nach Basel eröffnet.

Wasser eine Platte gegossen und auf diese Querrippen betoniert; die wasserseitige Spundwand wurde durch einen schweren Betonholm zu einem steifen Körper vereinigt (Bild 19). Dieser Abschluss konnte einem Hochwasser von 2800 m³/s widerstehen; bei grösserem, normalerweise selten vorkommendem Hochwasser rechnete man mit Ueberflutung. Einen Monat nach Fertigstellung traten zwei Hochwasser von über 3000 m³/s und eines von 2800 m³/s auf. Zweimal, am 14. und am 22. Juni, füllte das Hochwasser die Baugrube, ohne weiteren Schaden zu stiften; das dritte Mal erreichte der Wasserspiegel die Kante des Abschlusses, ohne zu überströmen. Diese Baugrubenabschlüsse erlaubten eine sorgfältige und klare Durchführung der Arbeiten in Öffnung 1.

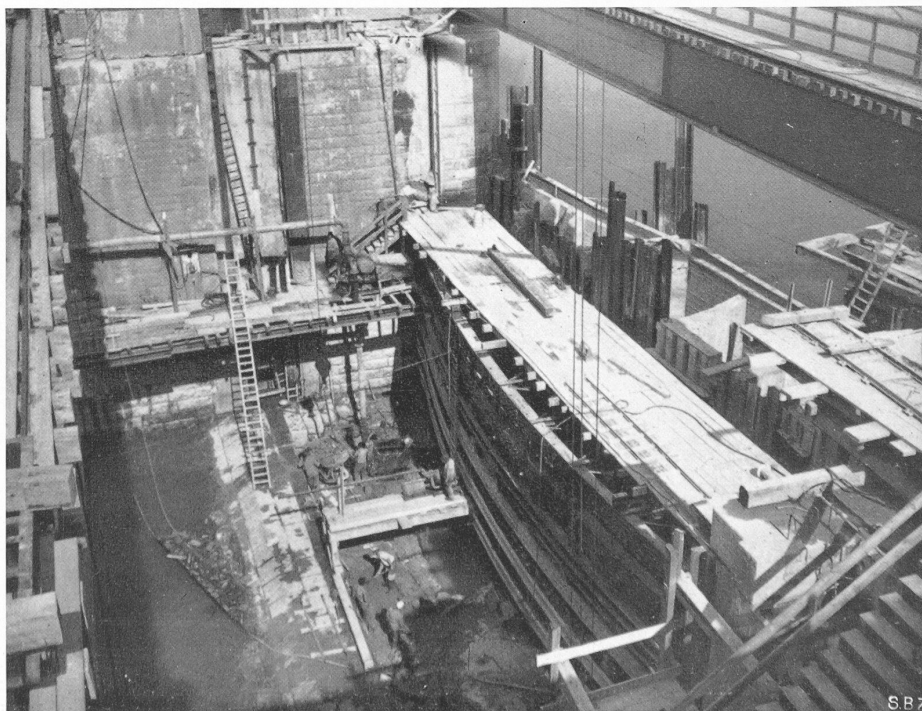
Bild 21 (rechts). Blick auf Schwelle 1 während der Aushubarbeiten; rechts Baugrubenabschluss

Bild 22 (links). Zustand der Wehrschwelle 1; Aushub unter den Dammbalken, links Schützensauflagerplatte, längs Pfeiler I gerundete Granitquader

Am 16. Mai wurde Schwelle 1 in raschem Zuge trocken gelegt mittels zwei An-der-Sihl-Pumpen, 300 und 200 mm  $\phi$ , und einer 200 mm Sulzer-Pumpe. Auf der oberwasserseitig vom Schützensauflager vollständig zerstörten Schwelle wurden Kies- und Betontrümmer ausgehoben (Bild 21 und 22), die verschobenen und gebrochenen Quader der verbliebenen Granitverkleidung abgetragen, weite Teile des Betons vom Schwellencaisson abgespitzt, die Risszone durch ausgedehnte Injektionen dicht geschlossen. Der Schützensauflager-Balken mit Panzerplatte und deren Verankerung (Bild 23), obschon als Ganzes intakt geblieben, musste abgebrochen werden, da er durch die Bewegung des

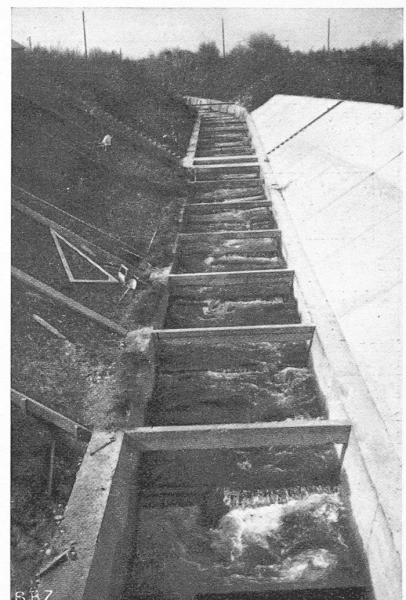
Bild 31. Strömung im Fischpass

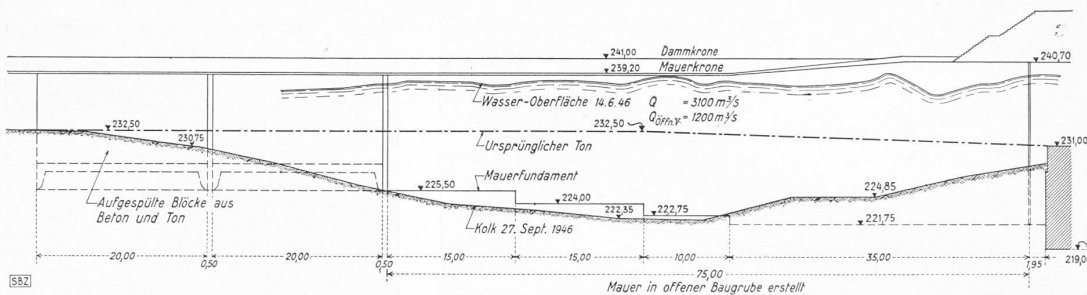
Bild 32. Ausbildung des Kolkes längs der rechten Ufermauer. — Masstab 1:800,

flussabwärts reicht sie bis 5 m (bleibt also 8 m über Fundamentkote); der eigentliche Kolk stellt sich bei der vorliegenden Form des Abfallbodens und den aufgetretenen Abflussverhältnissen (1200 bis 2000 m<sup>3</sup>/s pro Öffnung) in 25 bis 90 m Entfernung ein mit einer maximalen Tiefe von 8 bis 9 m im Ton, entsprechend 16 m Tiefe unter dem kolkenden Hochwasser; diese Verhältnisse lagen bei den drei Aufnahmen ähnlich und scheinen einem Gleichgewichtszustand zu entsprechen. Die Reichweite des Kolkes beträgt 160 m. In den geschlossenen Nachbaröffnungen zeigten sich keine Kolkerscheinungen. In Kembs erscheint das Wehr durch den Kolk nicht gefährdet, wohl aber die Ufer bis 160 m unterhalb. Der Angriff auf die Ufermauern verstärkt sich infolge des unsymmetrischen Einströmens in eine Uferöffnung mit dadurch hervorgerufener Reflexions-Wirkung (Bild 32; siehe auch Bild 14).

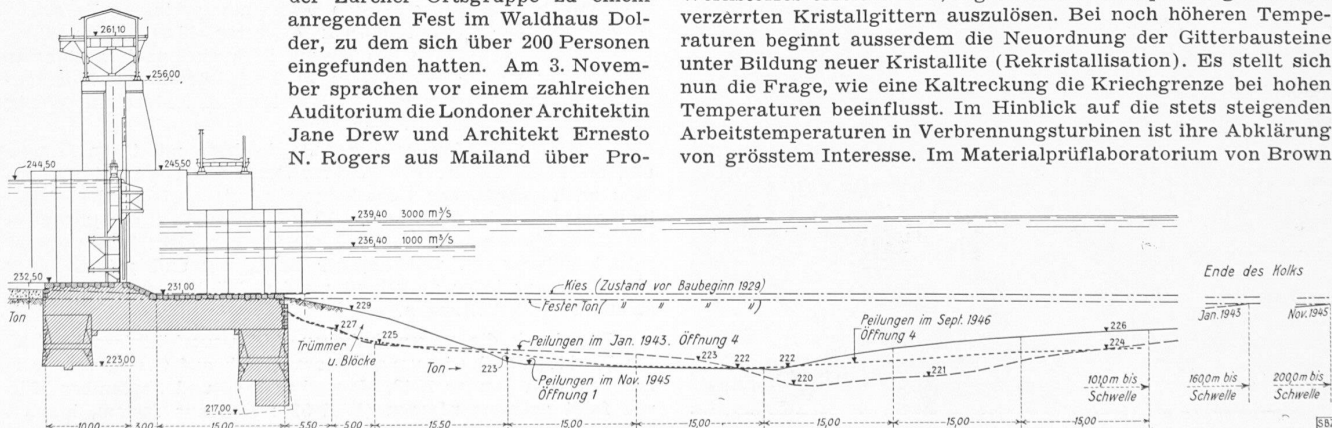
Die durch die ungewöhnlichen Abflussverhältnisse bewirkten Kolkerscheinungen lassen sich auf Grund von Aufnahmen vom Januar 1943, November 1945 und September 1946 wie folgt zusammenfassen (Bild 33): Das aus festem, blauem Ton (Septuarien-Ton des Oligocän) mit geringer Kiesüberlagerung gebildete Flussbett zeigt folgende Kolkformen: längs der Schwellenkante beschränkt sich die Tiefe auf 0,5 bis 2 m, 10 m

Bild 33. Ausbildung des Kolkes im festen Ton (für Fundation angenommene Bodenpressung 5,5 kg/cm<sup>2</sup>) unterhalb dem Stauwehr Kembs als Folge sehr konzentrierten Abflusses. — Masstab 1:800
