**Artikel:** Verstärkung der Klinkerhalle der Zementfabrik Teheran  
**Autor:** Ruckstuhl, W.  
**DOI:** <https://doi.org/10.5169/seals-56677>

## Verstärkung der Klinkerhalle der Zementfabrik Teheran

Von Dipl. Ing. W. RÜCKSTUHL, Horgen (Zürich)

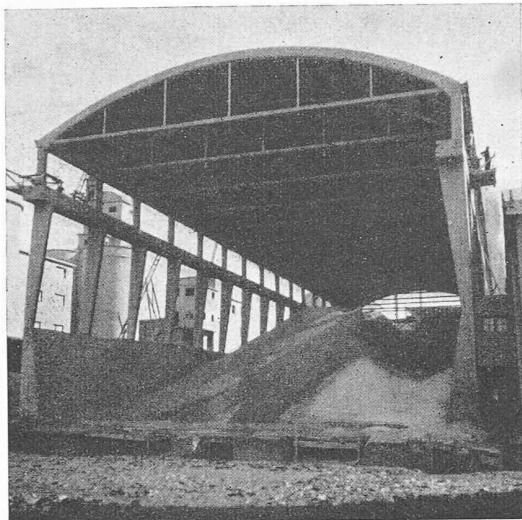
Bild 1. Klinkerhalle von Westen

die 15 cm breiten Dachbalken nur noch mit halber Breite auf den Konsolen aufruheten, und auf Höhe der Mauerkronen konnte man einen deutlichen Knick in der Fassade feststellen, besonders in der Nordwestecke des Baues (Bild 1). In den meisten Feldern der Randbalken zeigten sich weite Risse, fast alle Bogen waren ungefähr in der Mitte gerissen, und bei vielen Stielen des West- und des Mittelbaues klappten Risse auf der Innenseite, direkt über den Kranbahnträgern. Messungen ergaben, dass sich die Mauerkronen im Westbau nahezu um je 10 cm nach aussen verschoben hatten. Im Mittelbau betrug diese Verschiebung nur wenige cm und im Ostbau war sie nicht feststellbar. Der Westbau hatte sich um etwa 4 cm gesenkt und sein Dach war um 7 bis 8 cm nach Süden verschoben, d. h. er stand schon recht schief.

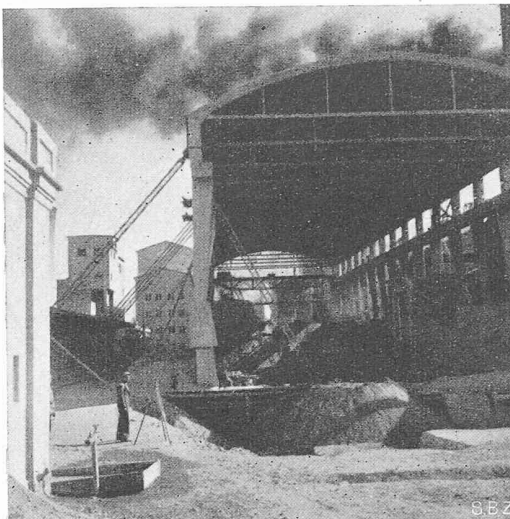
Bild 3. Vier eiserne Streben aussen, zwei innen

Zu Beginn der Ausführung wurden die schwachen Stiele zwischen Kranbahnträger und Dachrandbalken mit ringarmiertem Eisenbeton ummantelt. Hierauf wurden im West- und Mittelbau je zwei eiserne Streben montiert. Die beiden für den Ostbau bestimmten wurden provisorisch im Innern des Westbaues

aufgestellt (Bilder 3 und 4); dies geschah aus Sicherheitsgründen und um ein weiteres Mittel für das Aufrichten des Westbaues zu erhalten. Sodann wurden zunächst die infolge der erheblichen Verschiebungen stark klemmenden, vorhandenen Gelenke an den Binderfüssen durch Ausspitzen gelöst, insbesondere die beiden Gelenke über dem Kohlenbunker, den Bild 9 zeigt. Dieser befindet sich an der Südmauer des Westbaues, direkt vor der Fuge zum Mittelbau. Die Fussgelenke der Binder liegen hier 3 m höher als bei den normalen Bindern. Der Hebelarm für die Kippbewegung der Mauer war da also länger und der Rahmen steifer, worin die Ursachen der Schrägstellung des Westbaues zu suchen sind.

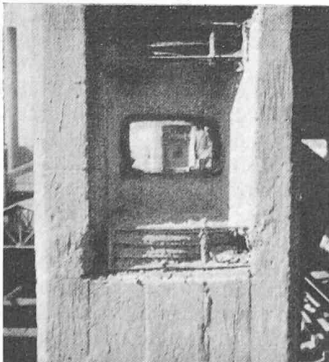
Bild 5. Gelenköffnung

Das Vorgehen beim Einbau der eisernen Gelenke geht aus den Bildern 5 bis 8 deutlich hervor. Zunächst wurde durch den alten Stiel 40x50 cm ein 25 cm breites und 20 cm hohes Loch ausgespitzt (Bild 5). Der halbe Betonquerschnitt des ursprünglichen Stiels und die ganze Armierung blieben erhalten. Dann wurde das eiserne Gelenk versetzt und Rundeisenhaken in an die Gelenkplatten geschweisste Muttern eingedreht (Bild 6). Diese Haken wurden in die Armierung der Betonummantelung hineingekrümmt und die Aussparungen der Ummantelung ausbetoniert, mit Ausnahme einer Öffnung auf Gelenkhöhe (Bild 7). Nunmehr wurden der Ummantelungsbeton und der verbleibende Beton des alten Stiels auf Gelenkhöhe abgespitzt und die neuen und alten Rundeisen durchgesägt und das Gelenk verputzt (Bild 8). Der Einbau der Gelenke, sowie das Aufrichten des Westbaues gingen ohne jeden spürbaren Schlag vor sich, und es wurde keinerlei Rissbildung oder anderweitige Beschädigung wahrgenommen.
