**Artikel:** Renovation des Fraumünsterturmes in Zürich  
**Autor:** Fässler, Robert  
**DOI:** <https://doi.org/10.5169/seals-84083>

## Renovation des Fraumünsterturmes in Zürich

Von Arch. ROBERT FASSLER, Zürich

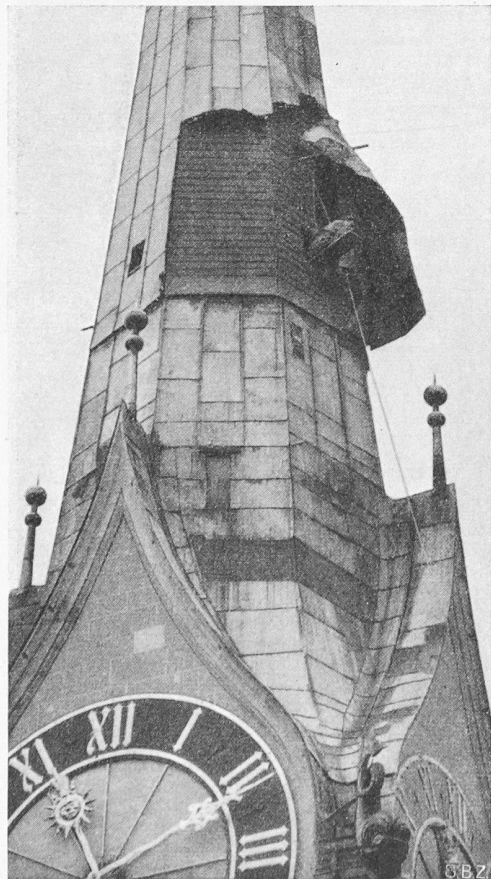
Jahre alten Kupferbedachung hatte am Abend des 14. Januar 1948 ein wuchtiger Föhnsturm ein Stück von etwa 30 m<sup>2</sup> losgerissen. Einer mächtigen Fahne gleich schwenkte das grosse rechteckförmige Blechstück in einer Höhe von gut 50 m über der Strasse hin und her, nur noch an einer Seite mit dem übrigen Blechbelag zusammenhängend (Bild 1). Keinen Moment war man sicher, wann der rd. 200 kg schwere Teil der Helmhaut sich ganz losreissen und in die Tiefe sausen würde. Zur Vorsicht hatte die Polizei den Platz abgesperrt. Die Feuerwehr versuchte vergebens, mit ihren Leitern auf diese Höhe zu gelangen. Erst mit Hilfe eines Fahrstuhles konnte ein Spengler an die schadhafte Stelle herankommen, das losgerissene Blechstück abschneiden und mit einem schrägen Seilzug auf den Platz herunterlassen.

Bild 1. Der alte Kupferbelag mit dem Sturm-schaden. Die verschiedenen Flicke sind deutlich erkennbar

Obwohl von verschiedenen Seiten die Ansicht geäussert wurde, mit einer Reparatur könne der Schaden wieder geheilt werden, zeigte eine nähere Untersuchung eindeutig, dass eine Gesamterneuerung der Dachhaut nicht zu umgehen war. In dem von Carl E. Scherrer, Schaffhausen, Präsident der Techn. Kommission des Schweiz. Spenglermeister- und Installateur-Verbandes, ausgearbeiteten Gutachten heisst es u. a.: «Die Ausführung der Bedachung zeigt bei näherem Zusehen alle Mängel der früheren Verlegungsmethode (schlechte Haftung, sehr unschöne und ungleich ausgeführte Fälze usw.). Die Wetterseite der Turmeindeckung befindet sich noch einigermaßen in ordentlichem Zustand, die Gegenwetterseite dagegen ist sehr schlecht erhalten. Die starken Temperaturunterschiede auf der nach Süden gerichteten Turmhälfte haben der Bedachung sehr zugesetzt. Dies zeigt sich vor allem an den vielen reparierten und geflickten Stellen, verlöteten Rissen und auf die Unterlage geschraubten und genagelten einzelnen Blechscharen. Diese Erscheinungen sind nicht zuletzt auf die durch alle diese Massnahmen *behinderte Dilatationsmöglichkeit* zurückzuführen, der wahrscheinlich von Anfang an nicht genügend Rechnung getragen worden war».

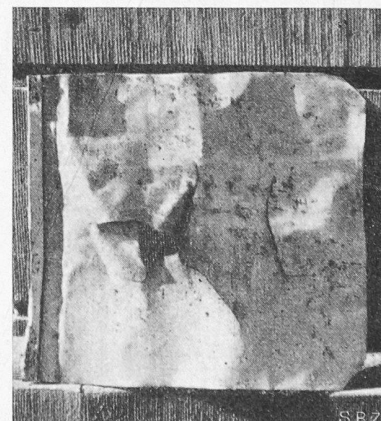
Der Kupferbelag wies die typischen Merkmale der Zerstörungen auf, wie Windrisse, Spannungsrisse und Verwerfungen (Bilder 2 und 3). Merkwürdigerweise war zwischen der Kupferbedachung und der Schalung von nur 24 mm ein Schindelbelag von rd. 1 cm Stärke vorhanden. Es ist nicht anzunehmen, dass das die ursprüngliche Helmeindeckung war, wahrscheinlich wurde sie als Sicherheit gegen allfällig durch die Kupferbedachung eindringendes Wasser erstellt, oder als Zwischenlage zur Durchlüftung des Raumes zwischen Blech und Holz. Für die Befestigung der Kupferbedachung war dieser Schindelschirm eine gänzlich unmögliche und unzweckmässige Unterlage, die mit den viel zu weiten Abständen der Haften von 50 bis 80 cm der ganzen Dachhaut den denkbar schlechtesten Halt gab. Nach diesen Feststellungen war es nicht mehr erstaunlich, dass der Windangriff an einer schwachen Stelle Erfolg haben konnte. Eine abermalige Reparatur des entstandenen Schadens hätte auch das Bild des Turmes noch mehr verunstaltet. Das Einsetzen eines ästhetisch befriedigend wirkenden

Bild 3. Typischer Windspannungsriß

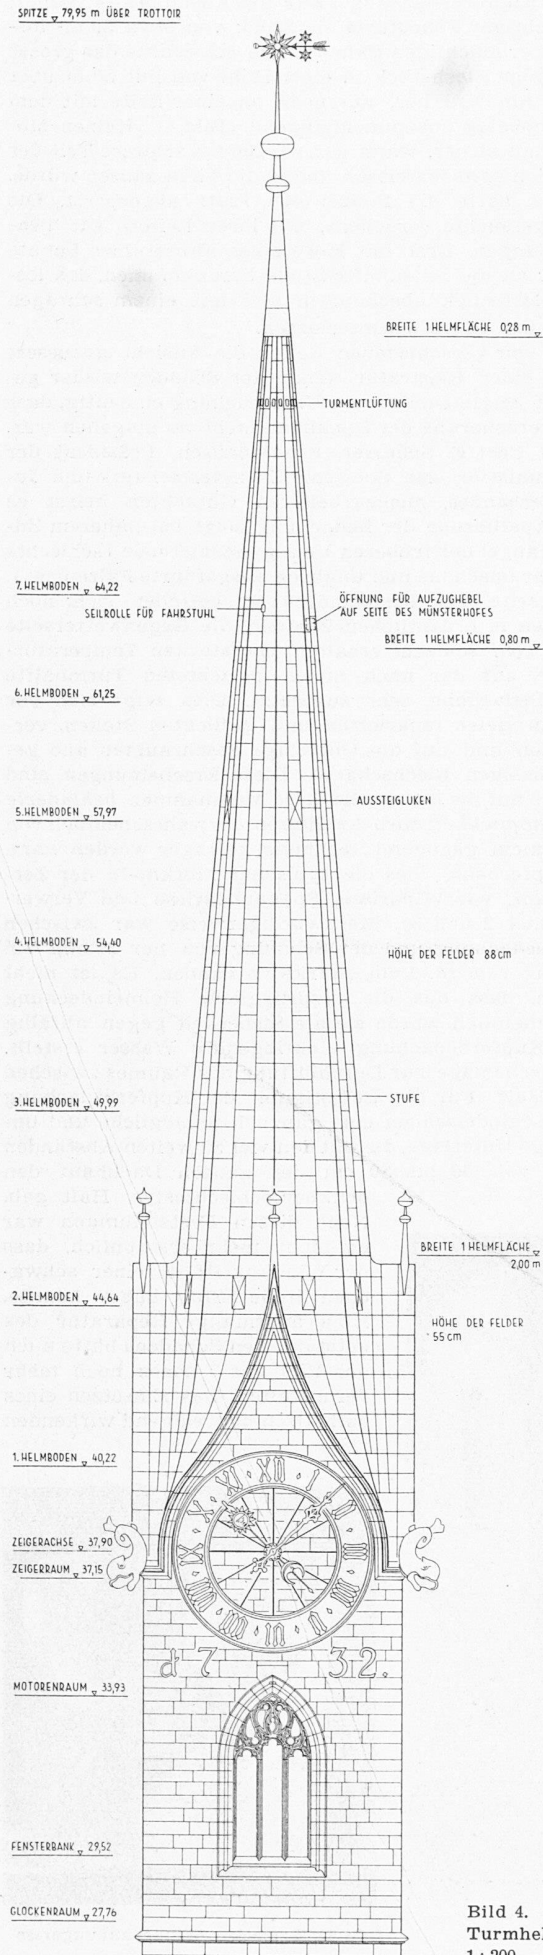
Bild 4.  
Turmhelm  
1: 200

Fleckens wäre sehr problematisch gewesen. Zugleich bot eine Gesamterneuerung der Dachhaut Gelegenheit, die Form des Turmhelmes zu verbessern. Die Ausführung des neuen und technisch besseren Kupferbelages von rd. 1 mm Stärke an Stelle der rd. 5 cm starken Schindeleindeckung im Jahre 1789 hatte zur Folge, dass der Uebergang des Turmkörpers zum Helm zu stark abgesetzt wurde, der Turmhelm verlor das körperhafte Aussehen, das er im Verhältnis zum Unterbau unbedingt benötigt<sup>1)</sup>.

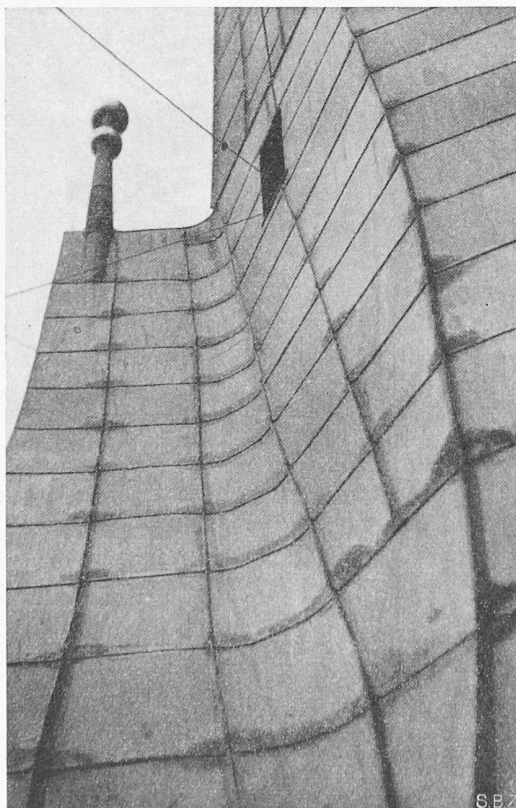
Bild 12. Der neue Kupferbelag bei den Ziergiebeln. In der Mitte die ausgelegte Kehle, rechts ein Helmgrat. Die Flecken rühren vom Ausglühen des Kupferbleches her, das man vornahm, um die Zusammenstöße der Fälze leichter falzen zu können

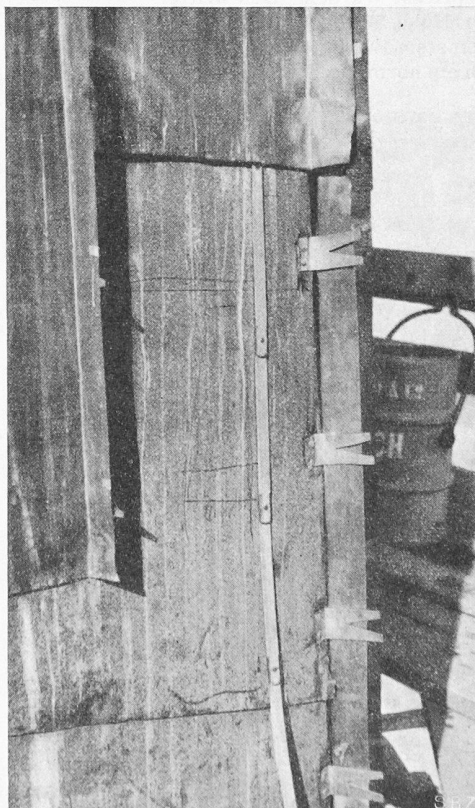
Bild 13. Die in der Werkstatt fertig zugeschnittenen und abgebogenen Feldereinheiten wurden am Helm aufmontiert. Beispiel eines Längs- (links) und eines Gratfalzes (rechts), im Hintergrund der Wassereimer!

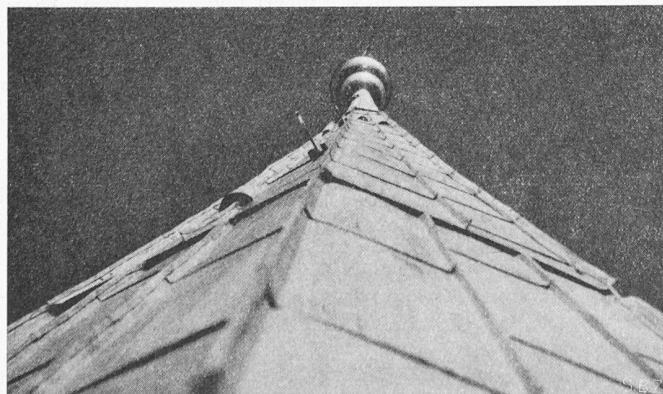
Bild 15. Die neue Kupfereindeckung von unten gesehen. In Bildmitte der Schlitz bei der Stufe für die Ventilation. Darüber ein Leiterhaken, links eine Oeffnung für die Einrichtung des Fahrstuhles. Unter den Kugeln die Belüftungsöffnungen
