Zeitschrift: Schweizerische Bauzeitung
Herausgeber: Verlags-AG der akademischen technischen Vereine
Band: 68 (1950)
Heft: 29

Artikel: Bautechnischer Feuerschutz im Industriebau
Autor: [s.n.]
DOI: <https://doi.org/10.5169/seals-58052>

Bautechnischer Feuerschutz im Industriebau

Der seit einigen Jahren bestehende Brandverhütungs-Dienst für Industrie und Gewerbe (BVD) hat am 2. Dezember 1949 eine Diskussionsversammlung in Zürich durchgeführt und veröffentlicht die gehaltenen Referate und wichtigsten Diskussions-Voten in seinem Bulletin Nr. 1/1950. Da der Beitrag von Ing. E. Schmidli über bautechnischen Feuerschutz im Industriebau auch unsere Kreise interessieren dürfte, seien nachstehend einige wesentliche Punkte seines Referates kurz aufgeführt, begleitet von einer Auswahl seiner Abbildungen.

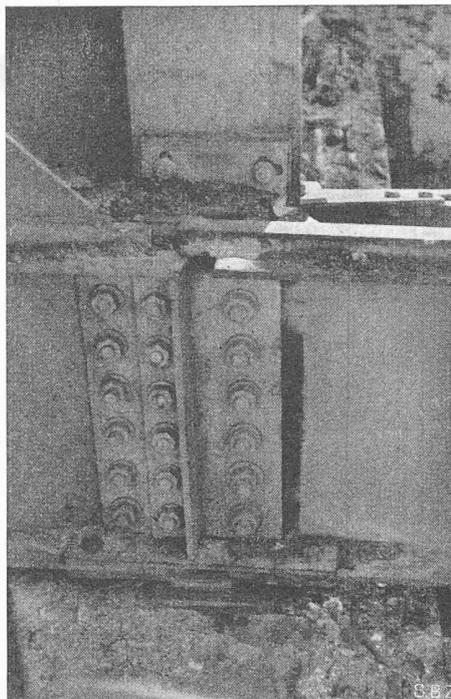
5. Der Spielraum der Dilatationsfugen ist nach Möglichkeit reichlich zu bemessen, so dass sich die Gebäudeteile frei ausdehnen können und keine sekundären Schäden infolge Wärmeausdehnung entstehen.

Bild 9. Dilatationsstoss einer Kranbahn. Der dunkle Streifen (abgeschuerte Farbe) gibt das Mass der Bewegung während des Brandes an

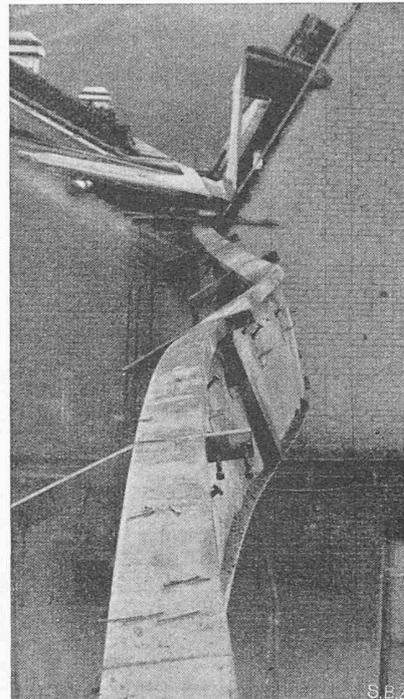
notwendig, wobei eine Demontage jedoch umgangen werden konnte; da die Ständer unten einbetoniert waren, wäre dies sehr umständlich gewesen. Von den Bindern konnten etwa acht Stück wieder verwendet werden, während der Rest neu fabriziert wurde. Die Instandstellung der wieder verwendbaren Binder geschah in der Weise, dass sie demontiert, gerichtet und die Stegbleche soweit notwendig durch Strebendzug verstärkt wurden. Vereinzelt wurde aus noch verwendbaren Abschnitten von zwei bis drei alten Trägern ein neuer erstellt.

Bild 10. Stark beschädigter, nicht wieder verwendbarer Trägerteil
