# Die Restauration der Wallfahrtskapelle Maria Wil bei Baden

Von Dipl. Arch. PETER DEUCHER, Baden

## Konstruktives zur Restauration der Kapelle Maria Wil

Von Ing. Dr. J. KILLER, Baden

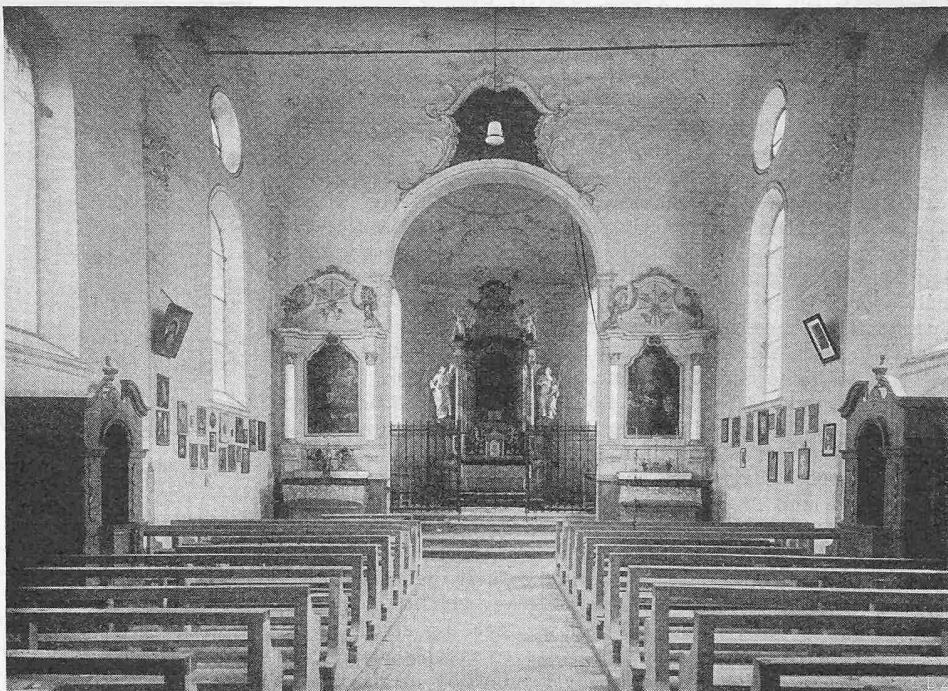
Wir sehen heute, wie bedenkenlos man im 18. Jahrhundert einen Gewölbeeinbau in einen hierfür ganz ungeeigneten Dachstuhl bewerkstelligte. Um nämlich den Einbau eines dem Zeitgeschmack entsprechenden Gewölbes zu ermöglichen, wurden die waagrechten Bundbalken des Dachstuhls einfach abgesägt. Dem dadurch bewirkten Schub nach aussen versuchten die damaligen Baumeister durch Einziehen von horizontalen Zugeisen auf Kämpferhöhe entgegenzuwirken. Da sie diese Ankereisen konstruktiv richtigerweise je unter einem Dachbinder angebracht, das Schiff jedoch ohne Rücksicht auf die Binder in Joche mit Pilastern und Stichkapen gegliedert hatten, wurde der Rhythmus empfindlich gestört. Ferner wurde dadurch, dass Pilaster und Zuganker nicht korrespondierten, die rein schmückende, nicht tragende Funktion der Wandpfeiler betont. Endlich wurde durch diese Folge von Horizontalen die volle Kurve des Gewölbes optisch ungünstig überschritten und damit die harmonische Raumwirkung stark beeinträchtigt. Diese drei Mängel konnten bei der Restauration von 1950 glücklich behoben werden.

Blick gegen den Chor vor der Restauration

Mit der Innenrenovation hat man Ende Juli begonnen. Für das neue Gewölbe wurde an Stelle des Korbogens die Halb-Ellipse als Querschnittform gewählt. Dadurch werden die bei den üblichen Korboggen-Konstruktionen auftretenden harten Uebergänge von Korboggen verschiedener Radien vermieden. Genau hergestellte Schablonen, mittelst der Fadenkonstruktion in der Werkstatt aufgerissen, gewährleisteten die einwandfreie Ausführung der Ellipse. Nach diesem Prinzip nimmt der Krümmungsradius in jedem Punkt der Kurve stetig zu, was im Hinblick auf die in den Kapitellen versteckt angebrachte indirekte Beleuchtung besonders wichtig ist. Der Umstand, dass der Kern der Pilasterkapitelle aus einem verkohlten Holzklötz besteht, erleichterte den Einbau der parabolischen Aluminiumreflektoren in dieselben ganz wesentlich. Die erfinderischen Baumeister jener Epoche konnten eine derart weite Ausladung des Architravs nur dank des geringen Gewichtes von ausgeglühtem Holz erreichen. Diesem verkohlten Holzkern haben sie dann durch Auftragen von verhältnismässig wenig Stuck die barocke Form gegeben.

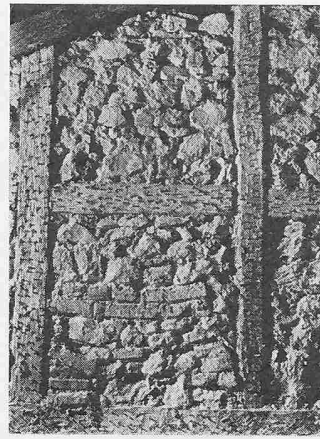
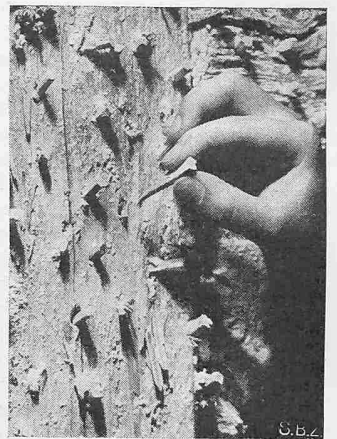
Eichenholznägel als Putzträger im alten Riegelmauerwerk

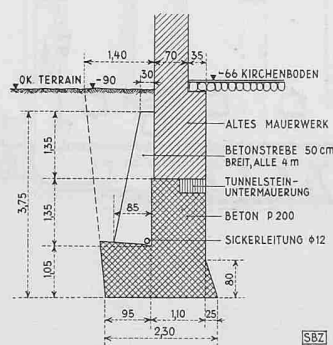
Unterfangung des alten Mauerwerkes 1:150

Bei der Kapelle Maria Wil war das Mauergefüge so zerstört, dass eine durchgreifende Restauration nicht zu umgehen war. Die Strasse folgte früher dem heutigen Bahn-Trasse und wurde erst vor hundert Jahren zwischen Kapelle und Gasthaus verlegt. Dabei kam sie um ein beträchtliches Mass unter das Niveau der Fundamente zu liegen. Auch der Dachstuhl war zerstört. Eine erste Untersuchung ergab, dass das Gipsgewölbe im Scheitel bis 30 cm tief eingesackt war, was am First deutlich feststellbar war. Die hölzernen Verbindungsnägel waren an den Knotenpunkten abgeschert und die Konstruktion auseinandergefallen, zudem war der obere Teil der Längsmauern nach aussen gedrückt. Man vermutete den Fehler darin, dass der Schnittpunkt der Diagonalhölzer mit den Streben zu hoch über dem Schwellenholz lag, so dass der Horizontalschub direkt auf die Mauern übertragen wurde, die hierfür nicht berechnet waren.

Um künftighin weitere Rissbildungen im Mauerwerk zu vermeiden, wurden die Umfassungsmauern auf der Strassenseite, sowie auf der Hälfte der beiden Längsseiten unterfangen und bis mindestens ein Meter unter das jetzige Strassen-niveau geführt. Um die Bodenpressungen möglichst klein zu halten und um allfällige Setzungen zu vermeiden, wurden die Fundamentmauern zu einer Platte verbreitert, die mit Betonstreben ausgesteift ist.

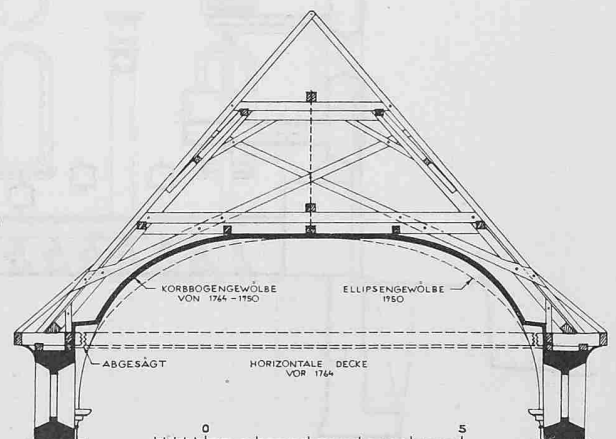
Schnitt durch das Dach 1:150

Die Untersuchung des Dachstuhls ergab — ausser den konstruktiven Fehlern —, dass nach Schätzung der EMPA mehr als die Hälfte der Holzkonstruktion von Hausbock und Pochkäfer befallen war. Die Zerstörung ging meist von baumkantigen Partien der Hölzer aus und wurde durch Bohrungen an mehreren Stellen bis 4 cm tief ermittelt. Nachdem der hölzerne Boden über dem Gipsgewölbe entfernt war, stellte sich eine einwandfreie Rekonstruktion des Dachstuhls als unmöglich heraus. Schweren Herzens entfernte man das durch Längs- und schräge Schubrisse zerstörte, mit Barockstukkaturen reich geschmückte Gipsgewölbe. Dabei stellte man überraschenderweise fest, dass ursprünglich — im Jahre 1661 — ein liegender Dachstuhl konstruiert worden war, dessen horizontale Bundbalken den Schub aufnehmen und die

Das Gewölbe ist als leichte Schale aus vier verschiedenen Schichten im neuen Schwerterdachstuhl aufgehängt. Mittels galvanisierten Drahtes wurde an der Runderisenkonstruktion ein solides Geflecht aus Rippenstreckmetall befestigt und dieses unter Zusatz von Kälberhaaren mit konsistentem Weisskalk-Leimgipsmörtel ausgedrückt. Diese Ausführungsart bezweckt das vollständige

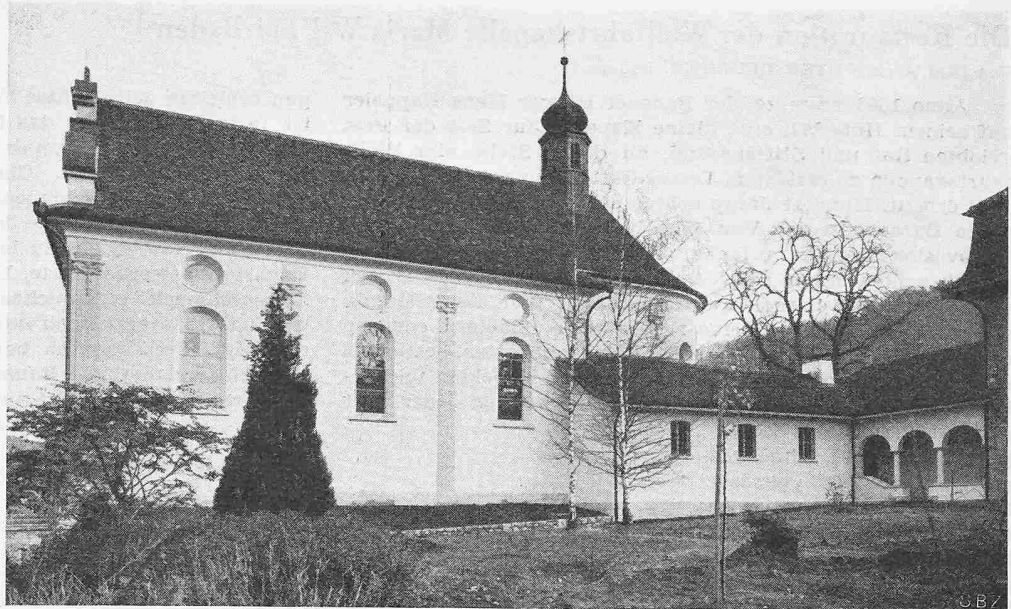
Wallfahrtskapelle Maria Wil an der Strasse Baden-Turgi, Westansicht nach der Restauration

Portal- und Giebeleinfassungen konnten am Orte selbst restauriert werden, wobei einzelne reich profilierte Werkstücke durch neue ersetzt werden mussten. Alle Fenster bekamen neue Bänke aus Muschelkalkstein. Die ausserordentlich fein im goldenen Schnitt komponierte Giebelfassade erhielt wieder ihr ursprüngliches Antlitz. Das horizontale, im Grundriss geschweifte Gesims, welches das Kreisfenster in seinem unteren Viertel als Sehne überschnitt, wurde als spätere unglückliche Zutat erkannt. Es wurde entfernt, so dass der geschlossene Kreisbogen über dem Segmentgiebel der Bronzeplastik heute wieder voll zur Geltung kommt. Das unschöne gusseiserne Kreuz auf dem Giebel hat man durch ein zierliches schmiedeisernes ersetzt. Die Brüstung bei Aufgangsrampe und Treppe, welche die untere Partie dieser harmonischen Giebelfassade verdeckte, wurde abgebrochen und an ihrer Stelle ein einfaches schmiedeisernes Geländer angebracht. Gleichzeitig musste das hässliche Gartengeländer samt der fast zwei Meter hohen dichten Hecke, welche die ganze Ostseite der Kapelle verdeckt hatte, weichen, um einer knapp 60 cm hohen lichten Bepflanzung Platz zu machen. Dadurch tritt heute das schön profilierte, in Erinnerung an die Pestzeit erstellte Natursteinkreuz mit der Jahreszahl 1648 erst richtig in Erscheinung.

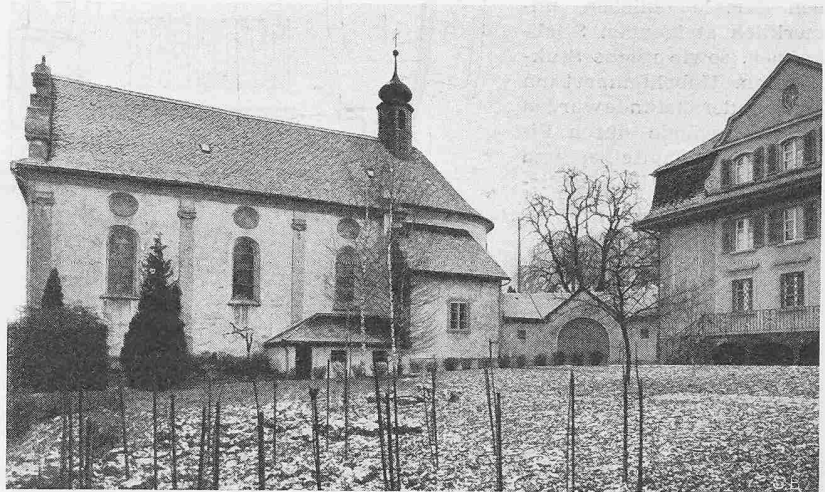
erst im Innern der Kirche ein Schutzgerüst erstellt werden. Gleichzeitig wurden die hässlichen, aus der Zeit von 1922 stammenden Anbauten auf der Westseite abgebrochen und der obere Teil der alten Sakristei entfernt. Die drei Anbauten verunstalteten mit ihren verschiedenen Traufhöhen, Dachformen und Eindeckungen das schmucke Barockkirchlein. Sie konnten durch einen einheitlichen, ruhig wirkenden Winkelbau ersetzt werden, der die Verbindung zum Pfarrhaus herstellt. Dieser Verbindungsflügel enthält heute die nach Süden erweiterte Sakristei mit neuer Heizung und die gleichzeitig durch das Hilfspriesterheim erstellte westlich anschliessende Hauskapelle. Aeusserlich schlicht gehalten, ordnet sich dieser Neubau bewusst dem zierlichen Barockwerk der Kirche unter und passt sich in der gewählten Dachkonstruktion mit kurzem Aufschiebling und knappem Gesims der weichen Dachform von Maria Wil an. Analog dem Hauptbau erhielten Sakristei-Erweiterung, Arkade und Hauskapelle ein mit alten Handziegeln eingedecktes Doppeldach und kupferne Rinnen. Abrieb und Anstrich erfolgten einheitlich am ganzen Baukomplex.

Westansicht vor der Restauration
