**Artikel:** Brückenreparaturen auf der Strecke Chur-Arosa der Rhätischen Bahn  
**Autor:** Mohr, C.  
**DOI:** <https://doi.org/10.5169/seals-58927>

## Brückenreparaturen auf der Strecke Chur-Arosa der Rhätischen Bahn

Von Dipl. Ing. C. MOHR, Sektionsingenieur der Rhätischen Bahn, Chur

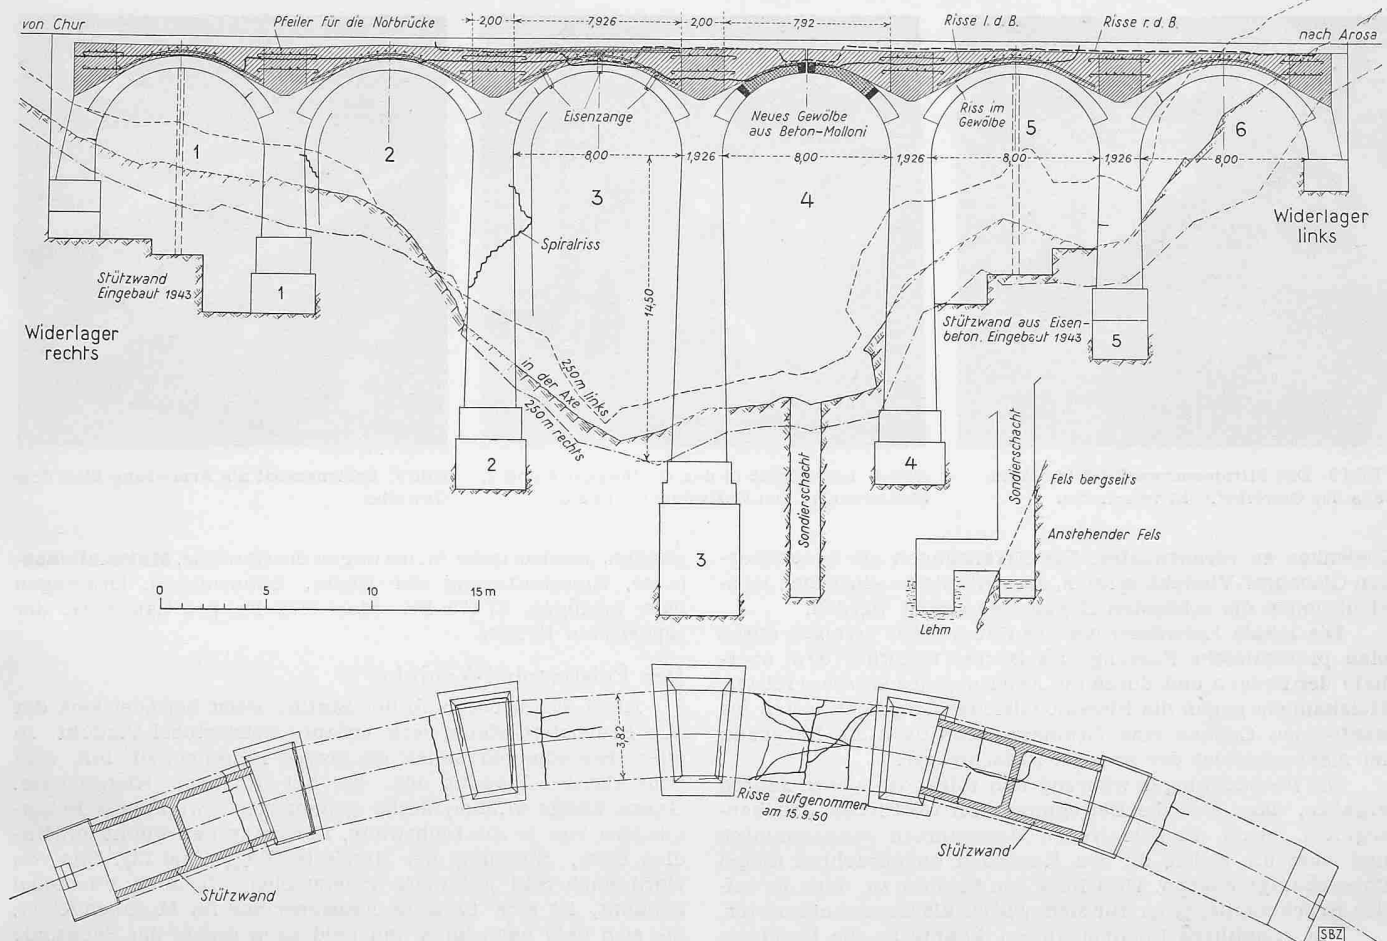
Bild 1. Schmalztobel-Viadukt, Uebersichtsplan 1:350. Im Längsschnitt sind die Risse links der Bahnaxe voll, diejenigen rechts der Bahnaxe gestrichelt eingetragen. Neue Teile schraffiert

Die eingehende Untersuchung des Schmalztobel-Viaduktes im Jahre 1941 ergab folgende Beschädigungen am Objekt: Die Gewölbe 1, 2 und 6 wiesen im unteren Gewölbeviertel unbedeutende Querrisse auf, die Gewölbe 3 und 5 zusätzlich noch einige Längs- und Diagonalrisse. Das Gewölbe 4 war ganz zerstört, die Risse im Betonquader-Mauerwerk wie ein Spinnennetz auf die ganze Gewölbe-Unterseite verteilt. Der Pfeiler 1 hatte leichte, der Pfeiler 2 ausgeprägte Risse im Mauerwerk, die sich spiralförmig von oben nach unten hinzogen (Bild 1). Auf der ganzen Brückenlänge waren die Stirnmauern beidseits des Brückentroges in verschiedenen Höhenlagen abgeschert, und die gelösten Mauerstücke wiesen Verschiebungen bis zu 13 cm in horizontaler Richtung gegen das Kurvenäussere auf (Bilder 2 und 3). Die gemessenen Setzungen der Gewölbescheitel 1, 2 und 3 betrugen 22, 19 und 7 cm; das Gewölbe 4 hatte sich hingegen um 19 cm gehoben, während in den Gewölben 5 und 6 das Nivellement keine vertikale Bewegung ergab (Bild 2).

Die endgültige Rekonstruktion konnte an die Hand genommen werden. Ohne Unterbrechung des Bahnverkehrs erfolgte nun auf der ganzen Brückenlänge der Abbruch der teilweise stark beschädigten Stirnmauern, parallel dazu der Aushub des Einfüllmaterials über den Gewölben und Pfeilern sowie die nachträgliche Ausfüllung des Brückentroges (Bilder 5 und 6) mittels Beton und nachheriger Bruchsteinverkleidung. Der dabei eingehaltene Bauvorgang ist im nächsten Kapitel näher beschrieben. Der leicht armierte Beton über den Pfeilern und ein Rost aus Eisenbahnschienen, der der Form der oberen Gewölbeleibung angepasst ist (Bild 7), dürften zusammen mit den Gewölben einen möglichst starren Riegel bilden.

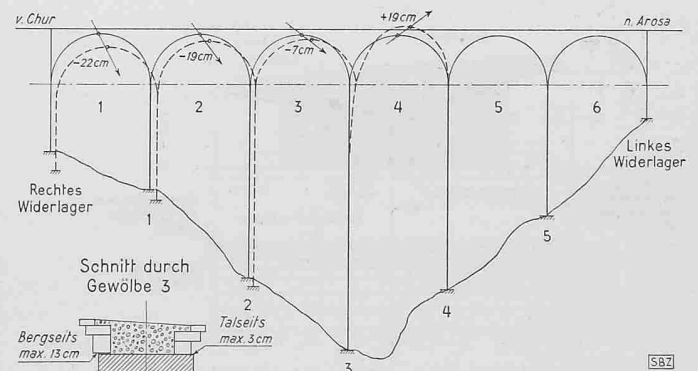
Die Ursachen dieser Veränderungen am Bauwerk sind in Geländebewegungen am rechtsseitigen Berghang zu suchen. Prof. Dr. J. Cadisch schliesst den Bericht seiner geologischen Untersuchung wie folgt: «Der Schmalztobel-Viadukt überbrückt die Grenzfläche zwischen der mächtigen Spondetschuttschmasse im Westen und dem festen Bündnerschieferfels des Gitzisteingebietes im Osten. Da die Rutschmasse sich in Bewegung befindet, ist der Viadukt weitgehend defekt geworden. Er ist durch die Zerstörung des vierten Bogens in zwei Segmente zerfallen, welche sich mehr oder weniger selbständig bewegen. Die im rutschenden Terrain fundierten Pfeiler weisen Setzungserscheinungen auf und sind teilweise wohl auch gedreht oder gekippt worden».

Bild 2. Schema der am Schmalztobel-Viadukt eingetretenen Verschiebungen

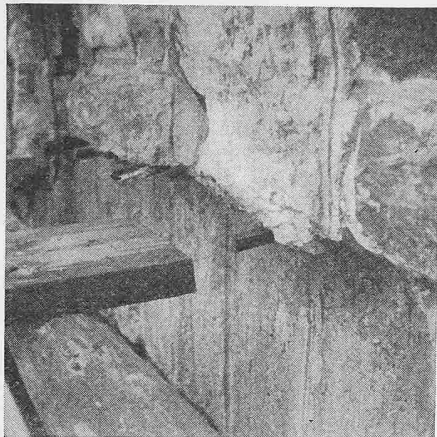
Rätselhaft ist heute noch die Art der Bewegung der abgescherten Stirnmauern. An vielen ähnlichen Objekten werden diese Stirnmauern als Folge der Wirkung der Zentrifugalkraft der Verkehrslasten, der Frosteinwirkung und des aktiven Druckes der Brückenfüllung brüchig. Die Tatsache, dass die bogeninnere Mauer sich gegen die Brückenaxe verschob (Bild 2), liess der Vermutung Raum, dass die beiden Stirnmauern ein horizontales Zwillingsgewölbe über die ganze Brückenlänge bilden

Bild 3. Das Stirnmauerwerk ist bis 13 cm aus der Gewölbe flucht verschoben

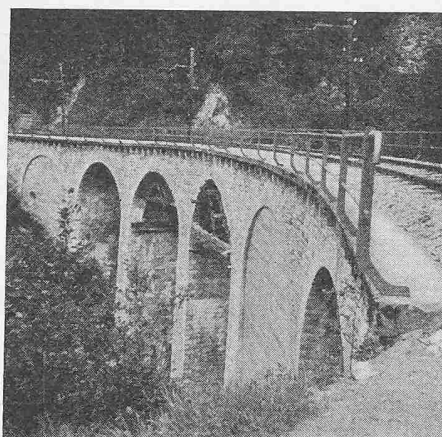
Bild 4. Lehrgerüst in den Öffnungen 3 und 4, Stützwand in den Öffnungen 1 und 5

Die akute Gefahr des Ausbruchs einzelner Steine oder eines ganzen Kranzes am Gewölbe 4 führte dazu, dieses durch ein solides Lehrgerüst aus Fichtenholz, dimensioniert zur Aufnahme der ständigen und der Verkehrslasten, zu sichern. Dazu sollten vier äusserst stark dimensionierte Druckriegel aus Kantholz, eingebaut über den Gewölbekämpfern, dem Wandern des Pfeilers 3 gegen den Pfeiler 4 entgegenwirken (Bild 4). Acht kräftige Bauwinden erzeugten in den Druckriegeln eine Vorspannung. Als vorsorgliche Massnahme erhielt auch das Gewölbe 3 ein leichtes Lehrgerüst mit einer Gewölbeschulung, um allfällig losen Gewölbequadern ein Herausfallen zu verunmöglichen. Die Gewölbeöffnungen 1 und 5 wurden mittels je zwei parallel zur Bahnaxe gestellten, 30 cm starken Stützwänden aus Eisenbeton ausgefüllt (Bild 4). Unten auf ein verbreitertes Fundament aus Bruchstein-Mauerwerk abgestellt und oben satt der Gewölbeleibung angepasst, sollen diese Wände dem ganzen Objekt in der Längsrichtung eine grössere Steifigkeit verleihen und zur Entlastung der Fundamentpressungen der anschliessenden Widerlager und Pfeiler beitragen. Aus Gründen der Aesthetik war im Schmalztobel die Ausmauerung von zwei Gewölbeöffnungen ohne

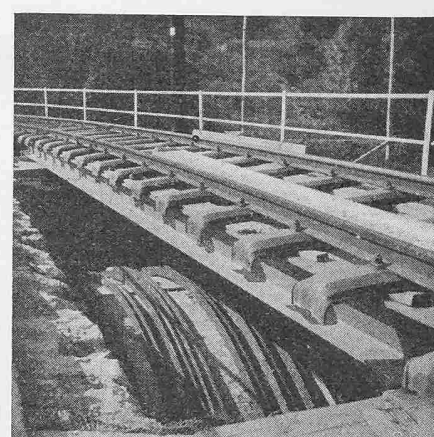
Bild 7. Schienenrost als Armierung über dem Gewölbe

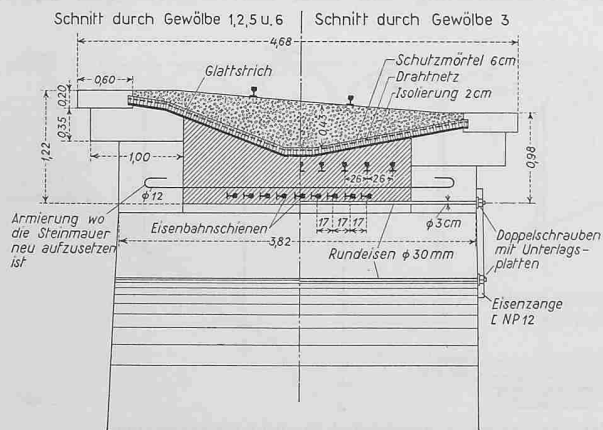
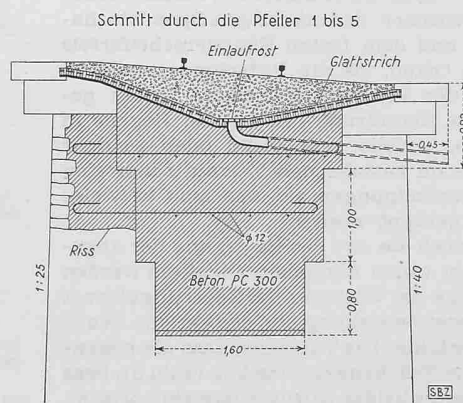
Bilder 5 und 6. Schmalztobel-Viadukt. Querschnitte durch den Brückentrog, 1:80

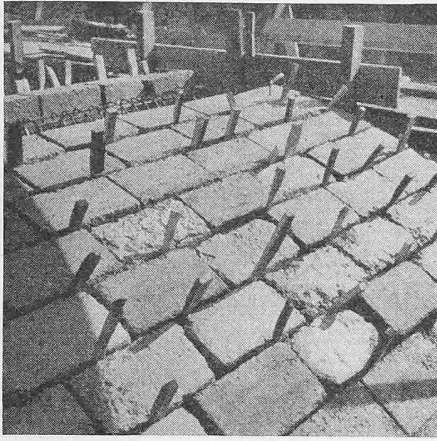
Bild 8. Rekonstruktion des Gewölbes 4 in Beton-Molloni

Das Gewölbe 4 wurde ganz abgebrochen und aus Beton-Molloni PC 400 kg neu erstellt, wobei ein Bleigelenk im Gewölbescheitel die ungehinderte Drehung der beiden Brückensegmente ermöglicht (Bilder 8 bis 11). Drei Zangen aus Stahlstangen senkrecht zur Brückenlängsaxe, satt der oberen und unteren Gewölbeleibung angepasst, wirken der Weiteröffnung der Längsrisse im Gewölbe 3 entgegen. Bemerkenswert ist noch das leichte Baugerüst links und rechts der Brücke, mit der konsolartigen Konstruktion der zweistöckigen Gehstege.

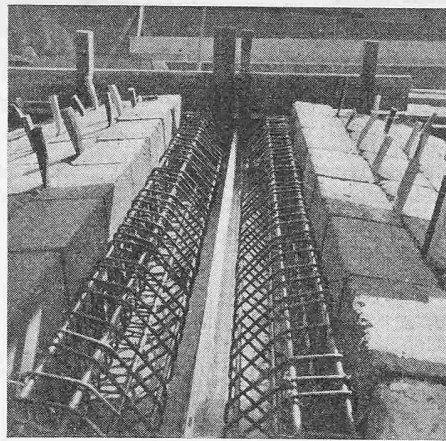
Bild 9. Armierung des Gelenkes im Gewölbescheitel 4

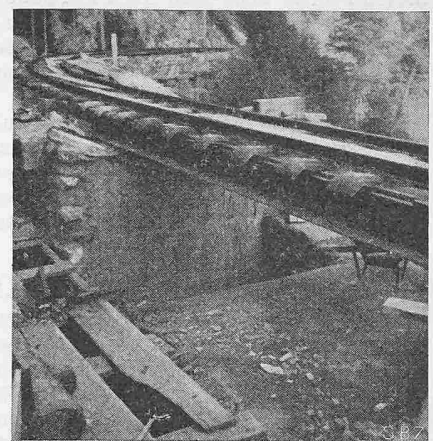
Bild 12. Notbrücke auf dem Peistertobel-Viadukt

Die ganze Reparatur erfolgte nach der bewährten Methode der Erstellung von 2m breiten Pfeilern aus Beton PC 300 über den Zwickeln der Gewölbe in der Verlängerung der Brückenpfeiler-Axen. Unter den eisernen Schwellen des Bahngleises wurden Balken aus Rundholz eingezogen zur Ueberbrückung der rd. 3m breiten Aushuböffnungen für den Bau der Pfeiler. Nach Abwarten der nötigen Abbindezeiten wurden auf die Pfeilerköpfe je zwei Differdingerträger Profil 36 verlegt, als Notbrücken über die 7,5m weiten Öffnungen über den Gewölben (Bild 12). Das Gleis ruhte unmittelbar auf diesen Trägern, unter denen sich die Bauarbeiten ohne Störung des Bahnverkehrs genau nach Programm abwickelten. Gerüste sind bei diesem Bauvorgang nicht nötig.

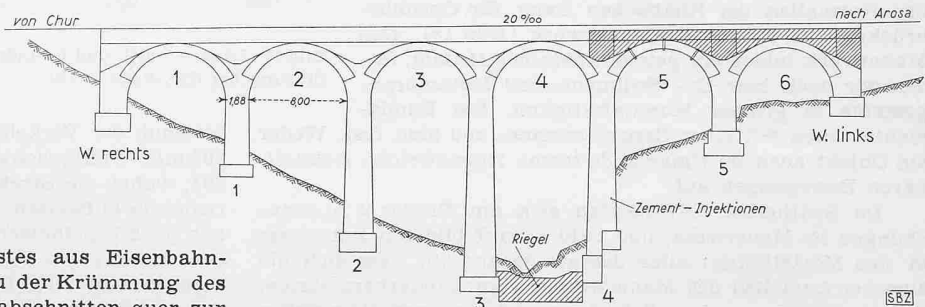
Zerstörungen an der Brücke traten im Jahre 1948 auf in Form starker Rissbildungen an der Unterseite der Gewölbe 5 und 6. Während sich im Gewölbe 5 in wenigen Wochen ein ausgeprägter Diagonalriss bildete, der sich rasch erweiterte, beobachtete man am Gewölbe 6 das Entstehen von Längs-, Quer- und Schrägrissen, die aber nicht beängstigend wirkten. Der stark sich öffnende Diagonalriss schuf die Möglichkeit, dass ein Teil des Gewölbe-Mauerwerkes sich löse,

Bild 13. Peistertobel-Viadukt, Uebersicht 1:600, neue Teile schraffiert

Risse aufzuzeichnen. Nach gründlicher Reinigung des Gewölberückens und dem Entfernen der alten, stark beschädigten Dachpappe-Isolierung erhielt auch das Gewölbe 5 drei starke Zangen, die Längsverschiebungen im Diagonalriss verunmöglichen. Die Risse selbst wurden sorgfältig gereinigt und dann ausgegossen. Durch den Einbau eines äusserst starken Rostes aus Eisenbahnschienen, die in der Längsrichtung genau der Krümmung des Bogens folgen, sowie von je 7 Schienenabschnitten quer zur Gewölbelängsaxe ist einerseits die feste Verbindung zwischen dem Gewölbe und dem betonierten Ueberbau gesichert und andererseits die Rissbildung im homogen wirkenden Brückenaufbau praktisch ausgeschlossen. Wie schon erwähnt, ist das Brückeninnere mit Beton PC 300 ausgefüllt, wobei die noch gut erhaltenen Stirnmauern den Einbau von Schalungen erübrigten. Zur Aufnahme allfällig auftretender Zugkräfte im Beton des Gewölbeüberbaues dient eine Armierung aus 9 Eisenbahnschienen unter dem Schottertrug. Das Oberflächenwasser wird unter dem Schotter in der einseitig geneigten Brückenlängsaxe gesammelt und durch je ein radial zu den Gewölben eingesetztes Zementrohr abgeleitet.

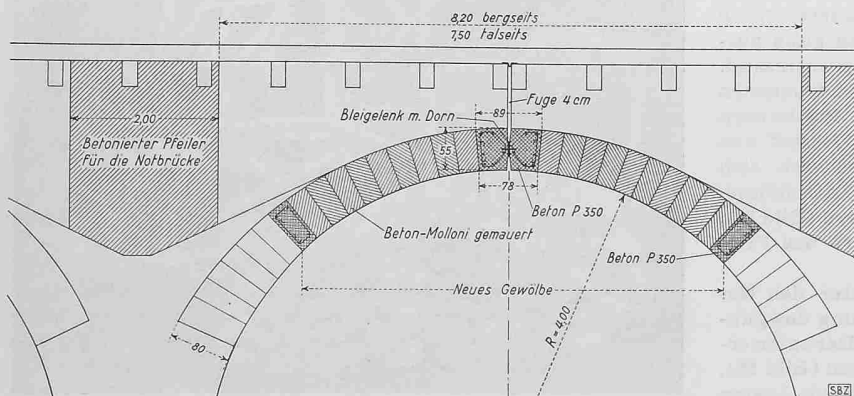
Bild 10. Schmalztobel-Viadukt, Rekonstruktion von Gewölbe 4, 1:100

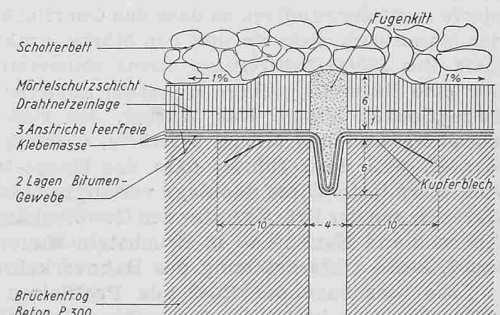
Bild 11. Fuge im Fahrbahntrog über Gewölbescheitel 4, Masstab 1:8

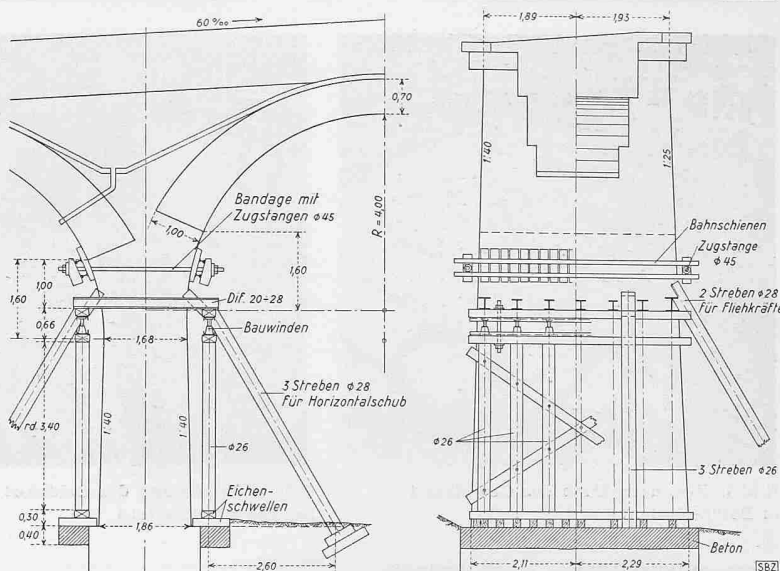
Im Spätherbst 1947 zeigten sich am Pfeiler 2 Ausbauchungen im Mauerwerk, und bald darauf bildeten sich Risse in den Mörtelfugen; alles deutete darauf hin, dass sich die äusseren Lamellen des Mauerwerkes vom Pfeilerkern lösten, was natürlich zu einer Schwächung des ganzen Bauwerkes führte. Angesichts der vorgerückten Jahreszeit war es nicht angezeigt, in dieser Höhe von 1500 m ü. M. noch eine Baustelle zu eröffnen, weshalb als erste vorsorgliche Massnahme der Pfeiler 2 auf seiner ganzen Höhe kräftig einbandagiert wurde. Fünf Bandagen, bestehend aus je zwei Eisenbahnschienen und je einem Rundeisen  $\varnothing 45$  mm mit Gewinden zum Spannen drückten den Rost aus senkrecht gestellten Eichenschwellen gegen den Pfeiler, was weitere Ausbauchungen ausschloss. So blieb der Pfeiler über den Winter stehen. Andere Schäden wies die Brücke nicht auf, ausser einem unbedeutenden Riss längs den Gewölbekränzen in den Brückenöffnungen 2 und 3. Solche Risse sind aber keine seltene Erscheinung und waren hier vermutlich keine Folge der Beschädigungen des Pfeilers 2.

Bild 14. Längsschnitt und Grundriss des schadhaften Pfeilers 2 der Bahnüberführung bei Km. 21,900, 1:150

Die Wiederherstellung des schadhaften Mauerwerkes sollte durch Abbruch schmaler Lamellen und dem sofortigen Wiederaufbau erfolgen, wobei die geschwächte Pfeilerpartie jeweils mittels Stützen gesichert worden wäre. Diese Methode hätte den Umbau des Pfeilers ohne gänzliche Lösung der Bandagen gestattet. Als nun aber die ersten Steine des Mauerwerkes gelöst wurden, zeigte es sich, dass der Pfeilerkern praktisch keine Festigkeit mehr aufwies, da er aus losen Steinen, eingebettet in ein Sandgemisch, bestand. Der vorgesehene Abbau des Pfeilers in Lamellen war angesichts dieser Feststellung ausgeschlossen. Die nähere Untersuchung des Pfeilerinneren ergab, dass die einzelnen Steine unregelmässig in Mörtel verlegt worden waren, wobei der Verband jedoch fehlte. Die Isolierung auf den Gewölben war mangelhaft, und auch der Wasserabzug über dem Pfeiler funktionierte nicht einwandfrei, so dass das Oberflächenwasser durch das Mauerwerk sickerte und den Mörtel praktisch ganz auflöste. Zur Mörtelzubereitung diente seinerzeit Serpentin sand, der eine äusserst geringe Kohäsion aufweist und trockenen Seifenflocken ähnelt. Das Wasser, das sich im Pfeilerkern sammelte und den Mörtel zerstörte, vereiste im Herbst und Winter, was dazu führte, dass das Haupt-Mauerwerk sich vom Kern löste. Diese Sachlage verlangte rasche Entschlüsse: Unterfangen der Brücke unter den Gewölbekämpfern (Bild 14), Abbruch und Neuaufbau in Bruchstein-Mauerwerk des Pfeilers 2, keine Unterbrechung des Bahnverkehrs.

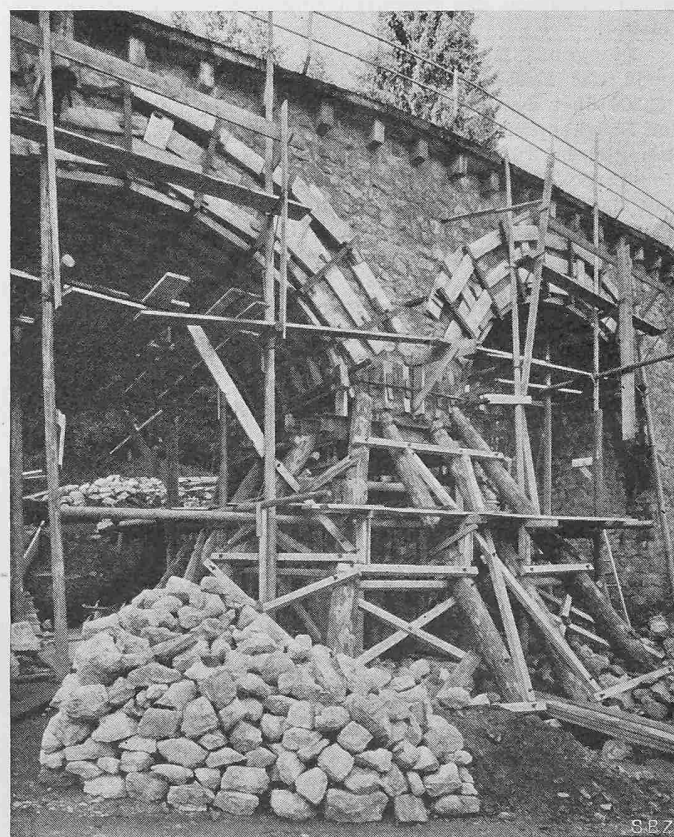
Bild 15. Pfeiler 2 abgebrochen, Brücke auf Gerüst abgestützt

Ein einzubauender Rost aus Profileisen unter den Gewölbekämpfern im Pfeiler 2 erlaubte die Abstützung des ganzen mittleren Brückenteiles auf ein Holzgerüst. Darunter erfolgte der Abbruch des Pfeilers und dessen Neuaufbau (Bild 15). Die rechnerischen Untersuchungen ergaben folgende Lasten und Kräfte: Eigengewicht und Verkehrslast 335 t; Horizon-

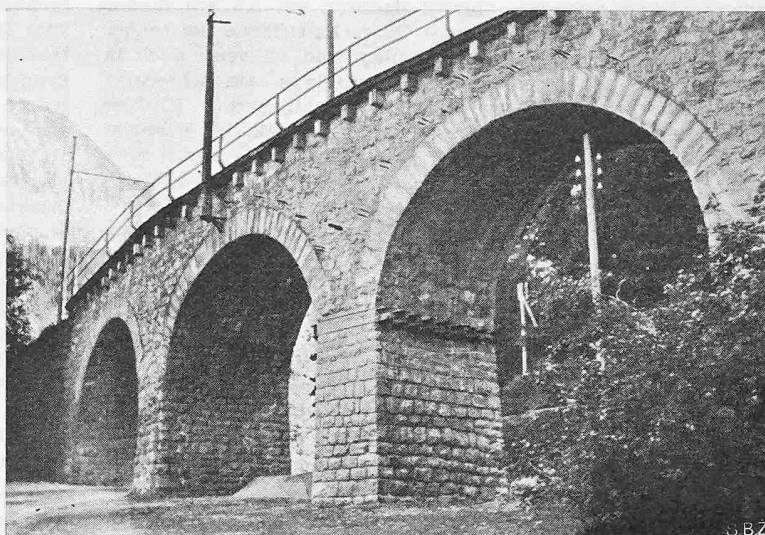
Bild 18. Die Bahnüberführung nach Vollendung der Reparatur

Der Aufbau des Pfeilers in Stampfbeton PC 250 kg mit Verkleidungsmauerwerk, wobei Mauersteine aus dem Steinbruch Campi bei Sils i. D. zur Verwendung gelangten, sowie der Anschluss an das alte Mauerwerk und die T-Träger boten keine Schwierigkeiten. Die genaue Beobachtung der Nivelette vor, während und nach dem Abbruch des Mauerwerkes sowie nach der Abstützung der Gewölbe auf den neuerstellten Pfeiler (Bild 18) und der Entlastung des Gerüsts ergab, dass keine mit dem Nivellierinstrument messbaren Setzungen oder Bewegungen auftraten. Auch am Bauwerk selbst entstanden weder Risse noch Deformationen. Ähnlich wie an den übrigen schon beschriebenen Viadukten wurde auch bei

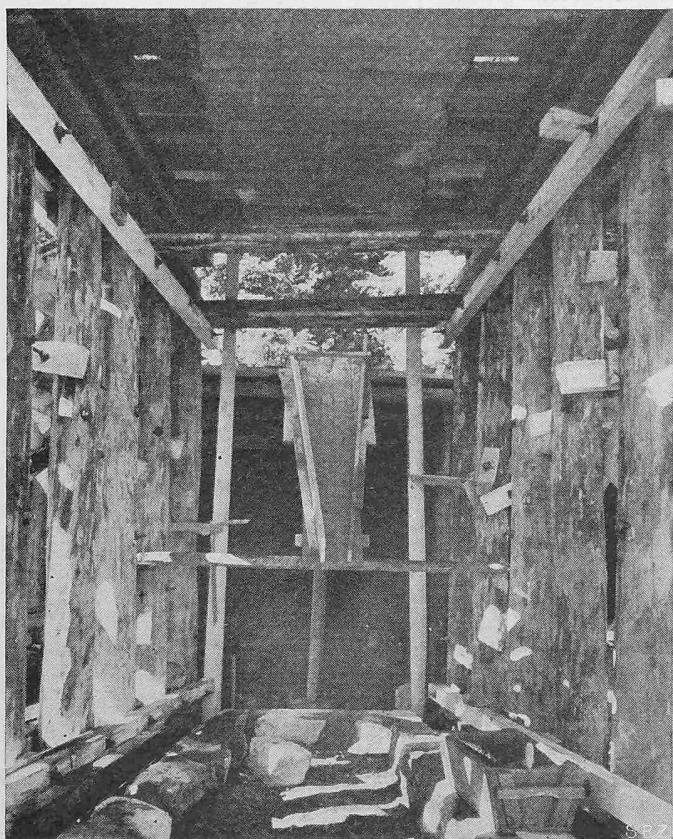
Bild 17. Bauzustand nach dem Abbruch des Pfeilers, Innenbild

der totale Abbruch des Pfeilers bis auf die noch gut erhaltenen Fundamente (Bild 17), wobei keine feststellbaren Setzungen auftraten. Bei langsamfahrenden Zügen waren weder auf der Brücke noch am Stützgerüst ausserordentliche Schwingungen oder Setzungen wahrzunehmen; bei rasch fahrenden Zügen traten leichte seitliche Schwingungen im oberen Brückenteil auf.
