**Artikel:** Der Wiederaufbau des 1941 zerstörten Stauwerkes Dnjeprostroj  
**Autor:** Hartung, Fritz  
**DOI:** <https://doi.org/10.5169/seals-61176>

## Der Wiederaufbau des 1941 zerstörten Stauwerkes Dnjeprostroj

Von Direktor Dr.-Ing. Fritz Hartung, Dortmund

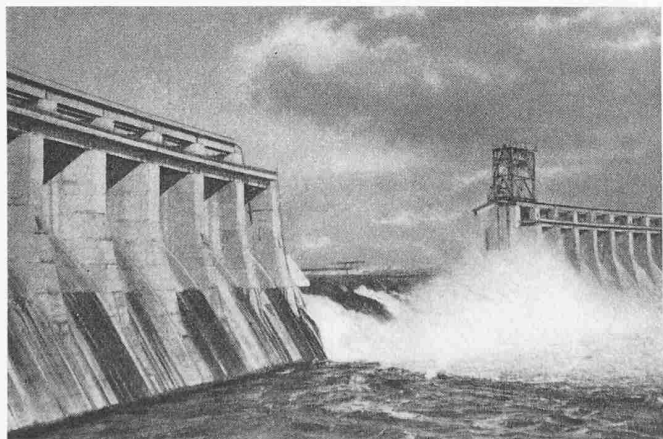
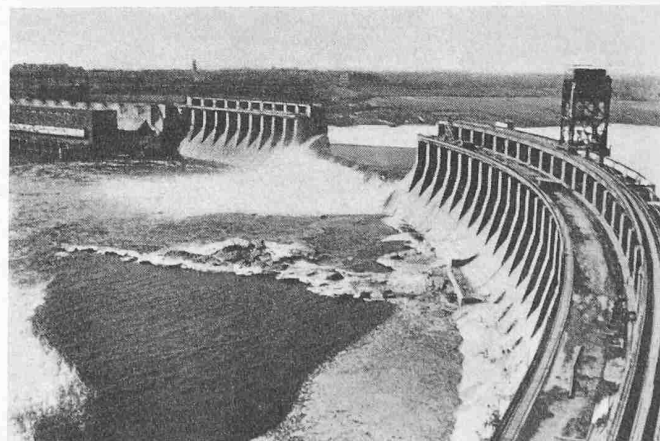
Bilder 6 und 7. Das Stauwehr Dnjeprprojek nach der Sprengung durch die russische Armee im September 1941

Die Sprengung hob den oberen Teil des Dammes über der Sohle des Strassentunnels ab, worauf sich ein Katarakt von etwa 20 m Ueberfallhöhe und 200 m Breite ins Unterwasser ergoss. Der Abfluss von 30 000 bis 35 000 m<sup>3</sup>/s Wasser war also 50 % grösser als HHW. 200 t schwere Betonbruchstücke wurden später 200 m unterhalb des Dammes aufgefunden. Der Explosionsdruck pflanzte sich ausserdem in allen Gängen und Treppen des Bauwerkes fort, wobei Maschinenteile, Türen und ähnliches durch die rohrartigen Öffnungen geschleudert wurden, was umfangreiche Zerstörungen an den Einrichtungen verursachte. Das Oberwasser fiel schnell ab, bis schliesslich

nur noch der normale Zufluss von etwa 2000 m³/s über die Bruchstelle abfloss, worauf auch das Unterwasser wieder den normalen Stand annahm (Bilder 6 und 7). Das Einlaufbauwerk, das Turbinenhaus und die Schaltanlage, ebenso die Schleusentreppe, blieben vollständig unbeschädigt. Die Turbinensätze waren demontiert oder durch Lauflassen bei abgelassenem Öl und Kurzschliessen der Erregermaschinen unbrauchbar gemacht worden.

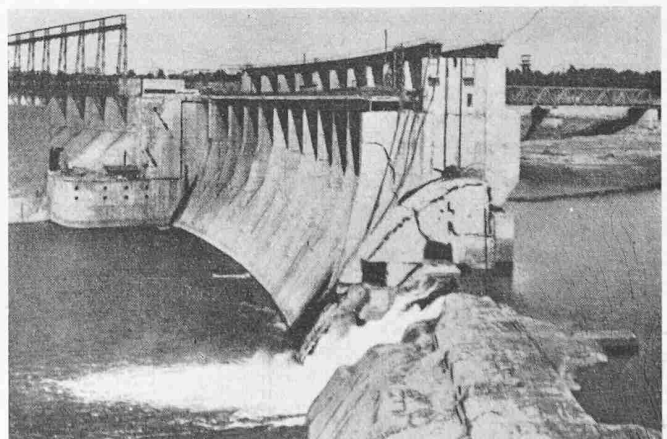
Bild 21. Zerstörungslücke bereit zum Wiederaufbau

Noch während des Hochwasserabflusses wurden die beschädigten Pfeiler zu beiden Seiten der Zerstörungslücke durch Sprengen beseitigt (Bild 20). Planmässig sank dann der Wasserspiegel nach Ablauf des Hochwassers, so dass die überströmte Sprenglücke noch im Juli 1942 trocken lag (Bild 21). Der Bruch war fast glatt in der Betonfuge in Höhe des Fussbodens des grossen obren Kontrolltunnels vor sich gegangen. Alle abgerissenen Armierungseisen waren nach dem Unterwasser zu waagrecht umgebogen. Lediglich am rechten Ende der Bruchfuge war ein tieferer Riss, der durch einen Holzversatz abgeschlossen werden musste. Die Oberfläche wurde mit Pressluftschlämmern aufgerauht. Mit dem Aufbau der Pfeiler und der Wiederherstellung des Dammkörpers konnte sofort begonnen werden, was ohne Schwierigkeiten vor sich ging (Bild 22). Die Wasserführung im weitem Verlaufe des Sommers und Herbstes blieb wesentlich unter dem Jahresdurchschnitt, so dass der wegen Rauigkeit der Wandungen verminderte Erguss aus den Grundablässen genügte. Da sich sogar zeigte, dass nicht alle Ablässe benötigt wurden, ging man schon bald daran, sie wieder zu schliessen. Es zeigte sich weiterhin, dass die für die Rollschützen vorgesehenen Führungen, nach Abheben der Kalotten, zum Teil abgefallen waren. Da zudem die Rollschützen noch nicht zur Verfügung standen, wurde beschlossen, vier Grundablässe im Schutze von aufgefundenen russischen Notverschlüssen aus der Bauzeit wieder mit Betonpfropfen zu verschliessen (Bild 23 a). Der sehr niedrige Wasserstand erlaubte dies ohne weiteres.
