## Über die Zerstörungskraft von Lawinen

Von Dr. A. Voellmy, Sektionschef der EMPA, Zürich

### I. Abschätzen der Lawinenkräfte aus ihren Wirkungen

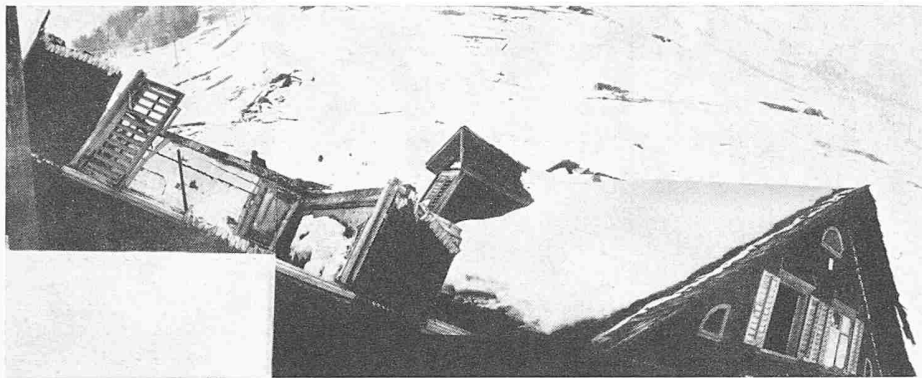
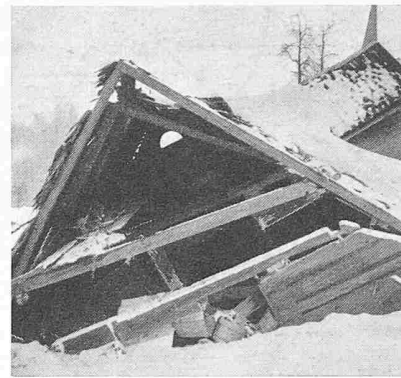
#### a) Mesmerhaus in Blons (Bild 4)

Das in Blockbauweise erstellte Haus wurde durch eine Lawine von seinem Fundament abgehoben, als Ganzes etwa 50 m fortgeschoben und blieb an einem seitlichen Hang schräg stehen. Als Sekundärwirkung ist durch die Schräglage der Dachstock mit dem Dach horizontal vom übrigen Gebäude abgeglitten. Die hintere Gebäudewand ist bis auf 2,5 m Höhe eingedrückt, während die höher gelegene Giebelwand, obschon durch Fensteröffnungen stark geschwächt, auseinandergefallen ist, ohne dass dabei Balken gebrochen wären. Ueber die ursprüngliche Konstruktion des eingedrückten Wandteils bestehen keine exakten Anhaltspunkte mehr. Die Breite der Wand betrug etwa 6 m und die Dicke der Balken war 17 bis 18 cm. Es ist zu erwarten, dass auch dieser Wandteil durch Fenster und Türöffnungen geschwächt war. Unter der Annahme einer geschlossenen Wand bei einer Biegefestigkeit von etwa 400 kg/cm<sup>2</sup> für die vorliegende Holzqualität

ergibt sich für das Brechen der Holzbalken ein rechnerischer statischer Druck von maximal etwa 4500 kg/m<sup>2</sup>. Durch das Vorhandensein von Öffnungen in der Wand wird ihre Festigkeit stark vermindert, indem nicht mehr die Biegefestigkeit der Balken massgebend ist, sondern die Kräfte durch die Zapfen der senkrechten Hölzer übernommen werden müssen. Der angegebene Druck ist daher als obere Grenze zu beurteilen, der wahrscheinlich in Wirklichkeit höchstens zur Hälfte erreicht wird. Aus den festgestellten Zerstörungen, wie auch aus dem Vorhandensein intakter Fensterscheiben auf der Seiten- und Vorderwand ist zu schliessen, dass beim Auftreffen der Lawine keine schlagartige Beanspruchung eintrat. Vielmehr mussten die Vorgänge so langsam abgelaufen sein, dass mit einer statischen Druckbeanspruchung gerechnet werden darf. Die Zerstörungen an der rückseitigen Giebelwand und an der Dachhaut deuten auf eine nach aufwärts wirkende Kraftkomponente hin. Mit dem Mobiliar und der Schneelast, jedoch ohne Fundament, dürfte das Gewicht des Hauses schätzungsweise zwischen 40 und 50 t liegen. Zum Kippen um die vordere Kante ist daher eine Vertikalkraft von etwa 20 bis 25 t nötig, was einem Druck auf die hintere Fassadenfläche von etwa 650 bis 750 kg/m<sup>2</sup> entsprechen würde.

Bild 4. Mesmerhaus Blons. Das in Blockbauweise erstellte Haus wurde als Ganzes vom Fundament abgehoben, an eine seitliche Böschung transportiert, wo infolge der Schräglage der Dachstock vom übrigen Haus abglitt. Rechts die der Lawine zugekehrte Gebäudewand

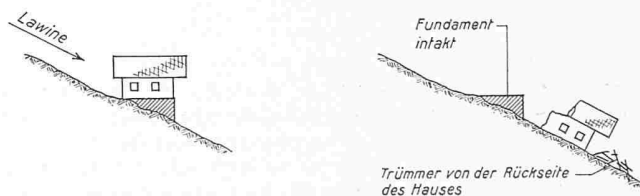
Bild 6. Schematische Darstellung der Zerstörungsart der Häuser in Blons (Bild 4) und Sonntag (Bild 5) vor und nach der Katastrophe

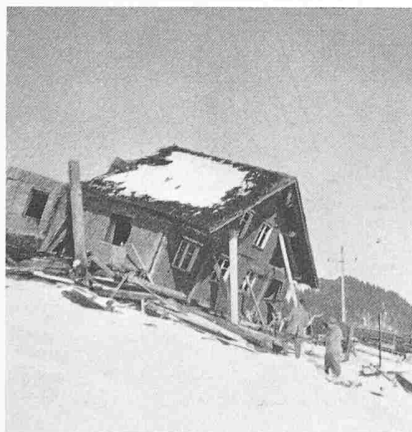
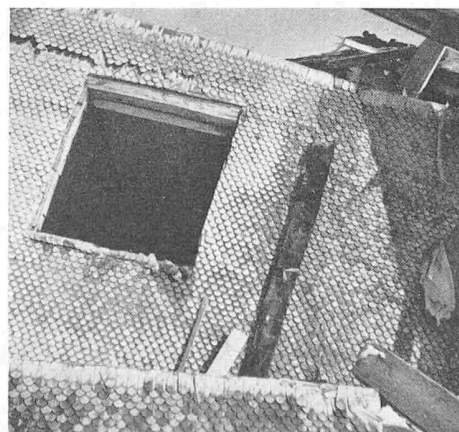
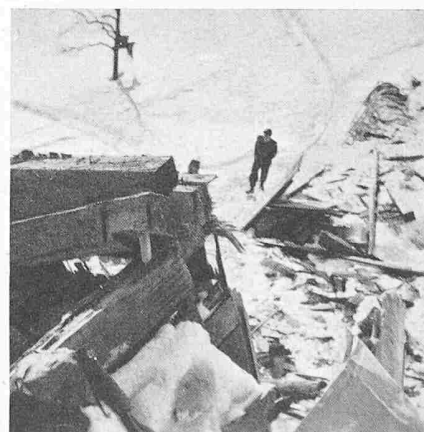
#### b) Wohnhaus in Sonntag (Bild 5)

Die Bauart des Hauses war praktisch die selbe wie beim Mesmerhaus in Blons; die Geländeneigung des Lawennenzuges dürfte etwas geringer gewesen sein. In Abweichung zum Haus in Blons war hier der untere Teil der Rückwand wesentlich

weniger zerstört als die Giebelwand und die hintere Hälfte des Daches. Die Ursache liegt in einem hinter dem Hause befindlichen grossen Scheiterhaufen, der den mittleren Teil der unteren Rückwand schützte und als Auflaufkeil wirkte. Ob schon das ganze Haus etwa 7 m nach vorne geschoben wurde, ist der Holzhaufen nur im oberen Teil etwa 1 m nach vorne gestossen, was für eine relativ geringe, horizontale Schubwirkung an dieser Stelle spricht. Die Länge des auf den Holzhaufen aufgelaufenen Schneekeils betrug im Zeitpunkt der Besichtigung, als schon erhebliche Setzungen eingetreten waren, noch etwa 7 m.

Die Zerstörungen der Giebelwand sind nicht auf Biegebrüche der Balken zurückzuführen. Wie Bild 5 (rechts) zeigt, wurden die Balken durch eine vertikal nach oben wirkende Kraft auseinandergerissen. Eine gleichgerichtete Kraft hat das Dachgebälk zerstört. Die Trümmer liegen noch in unmittelbarer Nähe des Gebäudes und lassen weder auf eine schlagartige Wirkung noch auf eine grosse Geschwindigkeit des stossenden Schnees schliessen. In der Zone, wo das Dach zerstört ist, wurde der 5 m breite und 4 m tiefe Estrichboden, bestehend aus 40 mm dicken Tannenbrettern, muldenartig bis zur Bruchgrenze durchgebogen, da sich offenbar bis zur Zerstörung des Daches die Schneemasse aufstaute. Die rechnerische statische Last zum Eindringen des Estrichbodens beträgt 300 bis 350 kg/m<sup>2</sup>. Aus diesen Beobachtungen ergibt sich, dass in einem zeitlich gestaffelten Verlauf zuerst durch eine vertikal nach oben wirkende Kraftkomponente die Giebelwand und ein Teil des Daches zerstört und das ganze Gebäude hinten vom Fundament gehoben wurde, und erst in einer spätern Phase, durch die aufgestaute Schneemasse, das ganze Haus nach vorn gegliitten war. Zum Heben des Hauses auf einer Seite ist eine Vertikalkraft von etwa 30 bis 35 t (rd. 0,7 t/m<sup>2</sup> Fassadenfläche) erforderlich, welche grössenordnungsweise auch der Kraft entspricht, die nötig ist, um das Dachgebälk von unten zu brechen, während zum Schieben des Hauses (bei einem Reibungskoeffizienten von  $\mu \sim 0,2$  auf Schnee) nach Abheben nur etwa 15 t genügen, was etwa

800 kg/m<sup>2</sup> hinterer Gebäudefläche entspricht. Die überschlägliche Nachrechnung der beiden Fälle Blons und Sonntag ergibt erstens befriedigende Uebereinstimmung in der Grösse der wirksamen Kräfte und zweitens relative kleine Kräfte. Die trotzdem grossen Zerstörungswirkungen sind in erster Linie darauf zurückzuführen, dass nach oben gerichtete Kraftkomponenten auf die Häuser wirkten, für deren Aufnahme bei gewöhnlichen Wohnbauten normalerweise keine konstruktiven Massnahmen getroffen werden.

Bild 5. Haus in Sonntag. Links: nach vorn gekippter und verschobener vorderer Gebäudeteil; in der Mitte: Teil der Seitenwand des hinteren Gebäudeteils mit gehobenen und heruntergeworfenen Balken. Der Balken über dem Fenster ist ebenfalls gehoben; rechts: Einzelheit der hinteren Ecke mit ausgehobenen Zapfen

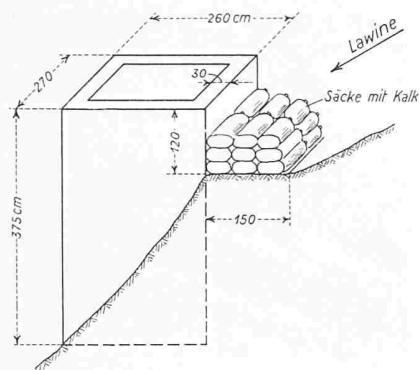
Bild 7. Seilbahnfundament in Blons

**Betonfundamente von Seilbahnstationen.** Die Fundamente waren entsprechend Bild 7 als Betonschacht erstellt. Je nach Hangneigung variierte die Gründungstiefe auf der Bergseite. Obschon der Holzaufbau jeweils zerstört war, ist keines der besichtigten Fundamente durch die Lawinen verschoben worden. Die nachgerechneten Kippkräfte mussten kleiner als  $4000$  bis  $5000 \text{ kg/m}^2$  gewesen sein.

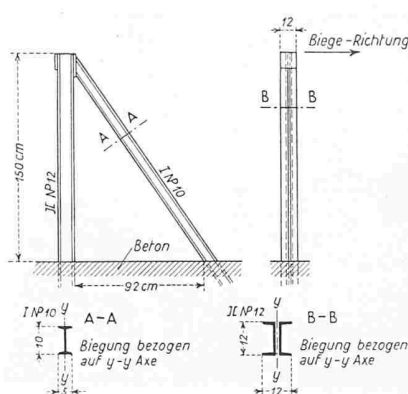
Bild 8. Eisenständer der Seilbahn in Blons

Eine Profileisen-Stütze entsprechend Bild 8, die für eine projektierte Seilbahn erstellt war, deren Seile jedoch noch nicht eingezogen waren, wurde seitlich umgebogen. Zum Umbiegen in der vorliegenden Richtung ist eine statische Kraft von etwa  $3500 \text{ kg/m}^2$  notwendig, s. Bild 8a.

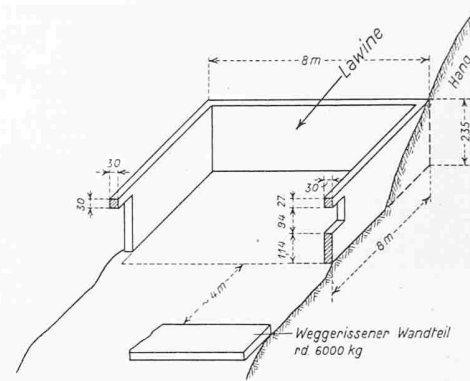
Bild 9. Sockelmauer eines Neubaus in Blons

**Sockelmauer eines im Bau befindlichen Hauses in Blons** (Bild 9). Bei diesem Objekt wurden die Bauarbeiten eingestellt, nachdem die Baugrube ausgehoben und die vier Sockelmauern betoniert waren. Das Objekt befand sich somit als oben offener Kasten derart horizontal in den Hang gestellt, daß die Rückwand ganz, und die beiden Seitenwände teilweise vom Erdreich umgeben waren und nur die talseitige Front-

wand aussen frei stand. Der Hang erstreckte sich mit ziemlich gleichmässiger Neigung (etwa  $30^\circ$ ) ohne wesentliche Hindernisse über 700 bis 1000 m aufwärts bis zur Waldgrenze. Durch die Lawine wurde die talseitige Betonwand von den Seitenwänden abgerissen, umgelegt und trotz der Hangneigung nur etwa 4 m geschoben. Die rechnerische Zugkraft, um diese Mauer abzureissen, beträgt bei einer angenommenen Zugfestigkeit des Betons von 15 bis 20  $\text{kg/cm}^2$  total etwa 100 bis 150 t, bzw. 3000 bis 5000  $\text{kg/m}^2$  Mauerfläche.

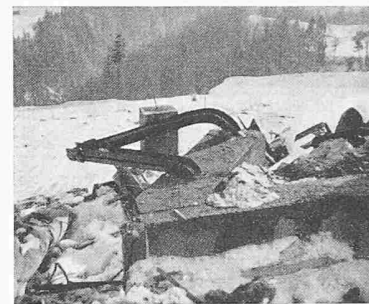
Bild 8a. Durch Lawine abgeogener Eisenständer

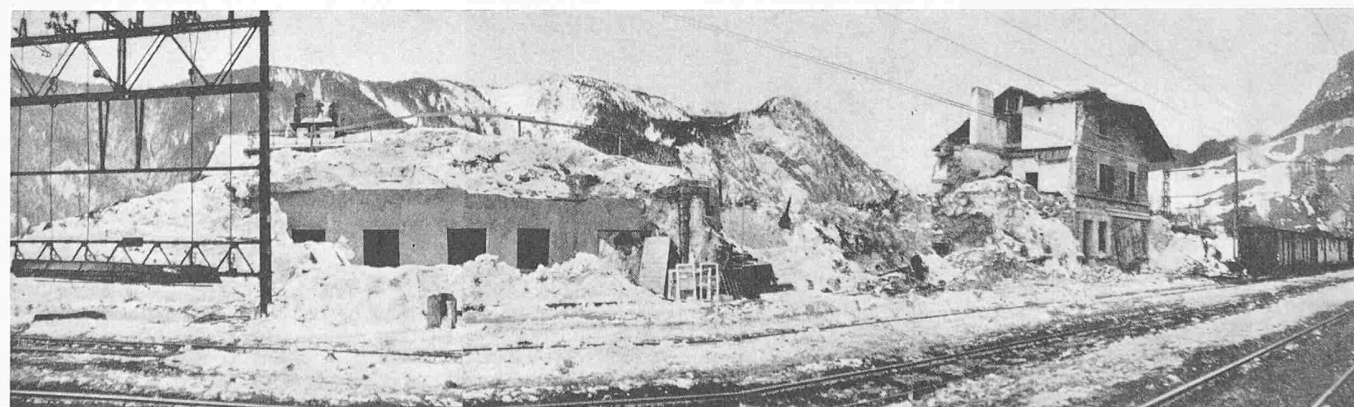
Bild 10. Gesamtbild der Zerstörungen am Gebäudekomplex des Bahnhofs Dalaas

Die allgemeine Situation bei der Katastrophe vom Januar 1954 geht aus Bild 3 hervor. Die Lawine traf frontal auf das Bahnhofgebäude auf. Der westliche, noch stehende Teil des Gebäudes befand sich ziemlich in der Mitte der Lawine. Aus den Entfernungen der noch intakten Objekte kann die wirksame Breite der Lawine abgeschätzt werden, sie beträgt etwa 120 m. In Anbetracht der Ebenheit und Breite des Hanges ist diese geringe Breite nur verständlich, wenn man annimmt, dass eine im höher gelegenen und steilen Anrissgebiet ausgelöste Lawine den ganzen Hang durchstossen hat, ohne sich sichtlich auszubreiten. Infolge der Stauwirkung beim nicht zerstörten Gebäudeteil erreichte die Schneehöhe etwa 7 m (Bild 11). Das Ausmass der Gebäudezerstörung im gesamten ist aus Bild 10 ersichtlich. Auf der östlichen Seite (links in Bild 10) wurde das Dach abgetragen, bzw. nach hinten umgelegt. Die Dachtrümmer lagen unmittelbar hinter dem Gebäude. Der untere, in 40 cm dicken Backsteinmauern erstellte etwa 12 m breite und 3,3 m hohe Gebäudeteil ist stehen geblieben. Fenster und Türen waren samt den Rahmen nach innen gedrückt. Gestützt auf die Erfahrungen bei Sprengversuchen genügen für diese Zerstörungen bereits Drücke der Grössenordnung etwa 100 bis 200  $\text{kg/m}^2$ . Die ins Innere gepresste Schneemasse erzeugte einen Querdruk, so dass seitliche Verbindungstüren eingedrückt und Decken gehoben wurden (Bild 12). Beim vorliegenden, einstöckigen Gebäude ist wegen der geringen Mauerpressung zum Eindringen der Frontwand offenbar die Ueberwindung der Schubfestigkeit massgebend. Unter der Annahme einer Schubfestigkeit von 5 bis 10  $\text{kg/cm}^2$  des Mauerwerkes ergibt sich ein Druck auf die Mauerfläche von 1200 bis 2400  $\text{kg/m}^2$ . Hinter diesem Teil des Bahnhofgebäudes befand sich in etwa 15 m Entfernung ein Haus mit überdeckter Veranda. Das Verandadach wurde von oben her zusammengedrückt, indem die vom davorstehenden Gebäude gestauten Schneemassen wie bei einem Ueberfallwehr auf das dahinterliegende Verandadach stürzten. Für diese vorwiegend von oben nach unten wirkende Kraftkomponente spricht auch die Feststellung, dass die übrige Gebäudefront und selbst die Fensterscheiben intakt blieben. Der mittlere Teil des Bahnhofes ist vollständig eingestürzt.

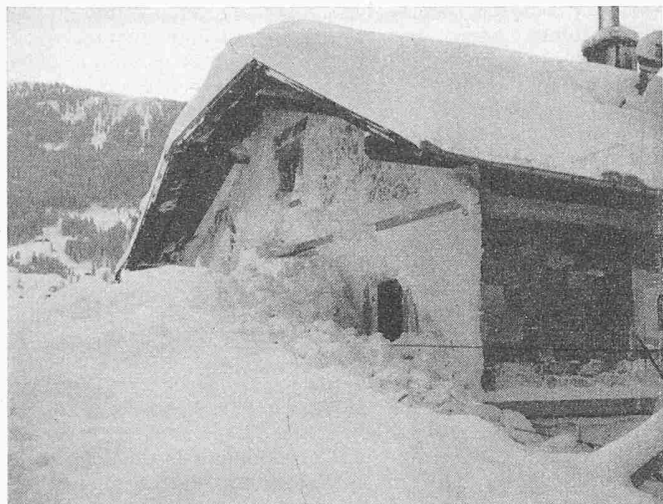
Bild 11. Auf etwa 7 m Höhe aufgestaute Schneemassen an der Frontseite des Bahnhofs Dalaas

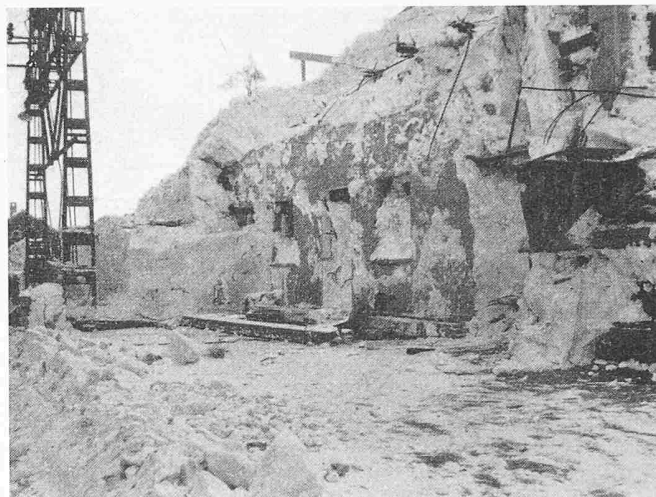
Bild 12. Oestlicher Gebäudeteil mit eingepresstem Schnee bei Tür- und Fensteröffnungen

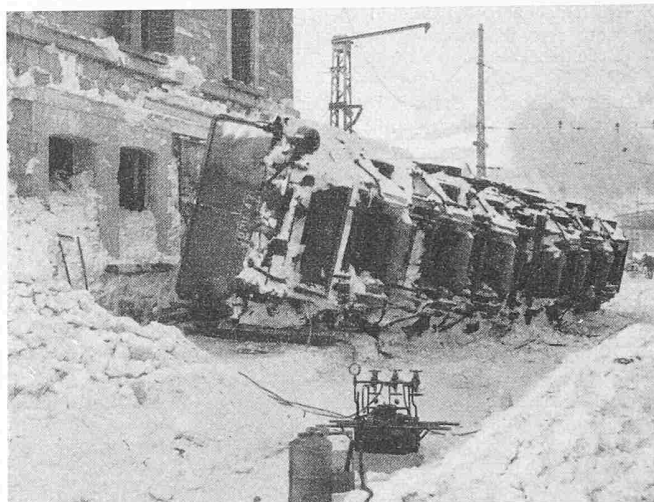
Bild 13. Westlicher, stehen gebliebener Gebäudeteil (wie Bild 11) mit davor liegender Lokomotive, nach Entfernen des Schnees

trotzdem sich der Schnee bis über das zweite Stockwerk aufstaute. Der Lawindruck konnte dort etwa  $2000 \text{ kg/m}^2$  nicht überschreiten. Eine umgelegte elektrische Lokomotive, die vor das Gebäude geschoben wurde und dadurch einen Schutzwall von 3 m Höhe bildete, verhinderte offenbar den Einsturz, Bild 13. Sehr instruktiv ist der Zustand der Fensterläden und Fenster dieses Gebäudeteils. Sowohl im Erdgeschoss als auch im ersten Stock sind die Fensterläden noch intakt oder nur wenig beschädigt. Beim mittleren Fenster im ersten Stock sind sogar noch die Fensterscheiben vorhanden. Diese Beobachtungen lassen darauf schliessen, dass die der Lawine vorausseilende «Druckfront» wenig Energie enthielt. Sie musste auf die Gebäudewand auftreffen, bevor die Lokomotive davorgeschoben wurde.

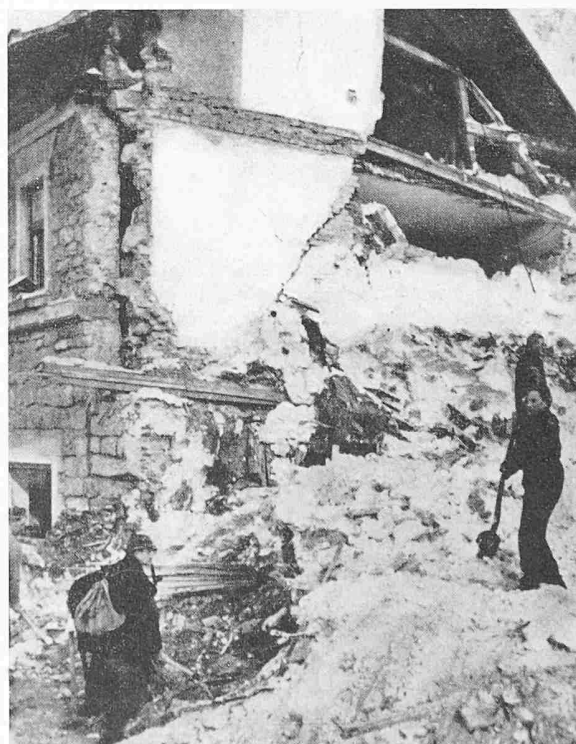
Bild 14. Zustand der Querwand des ersten Stockwerks, Lawinenrichtung von rechts nach links

Der Zustand der Bruchebene zwischen stehendem und eingestürztem Teil quer zum Gebäude, also in Richtung der Lawine, gibt gewisse Anhaltspunkte für den Zerstörungsvorgang, Bild 14. Die Trennwand aus Backstein wurde nur auf der Höhe des ersten und zweiten Stockwerkes und nur bis zur mittleren Längswand eingedrückt. Für diese Zerstörungen sind aus den Bruchbildern zwei Kraftwirkungen zu erkennen, nämlich: eine in der Richtung der Querwand schräg nach oben gerichtete Schubkraft, wie aus der Bruchrichtung des bestehenden Spickels und der Verdrehung der Backsteine in der Bruchzone hervorgeht (Bild 14) und ein senkrecht auf die Wandfläche wirkender Querdruck.

Die Querkraft zum Eindringen der vorliegenden Backsteinwand, namentlich bei Berücksichtigung der infolge der Längskraft eingetretenen Lockerung des Verbundes, dürfte etwa  $100$  bis  $200 \text{ kg/m}^2$  kaum übersteigen. Eine Abschätzung der Grösse der in der Längsrichtung wirkenden Kraftkomponente ist schwierig, da Einzelheiten über die Richtung der angreifenden Kräfte aus der Zerstörung nicht eindeutig ersichtlich sind. Wahrscheinlich wurde die Mauer durch die Vertikalkomponente des Druckes vorne abgehoben und ist dann unter geringem Seitendruck eingestürzt. Hiefür genügt eine vertikale Druckkomponente von  $500$  bis  $1000 \text{ kg/m}^2$  auf die mit der Quermauer eingestürzte Frontwand von etwa  $20 \text{ m}^2$  Fläche.

Der zwischen der mittleren Längswand und der hintern Aussenwand stehende Teil der Querwand ist durch Schub zerissen worden. Aus dem Verlauf und der Lage der Risse ist zu schliessen, dass der Schwerpunkt der horizontal wirkenden Kraftkomponente ziemlich hoch oben, schätzungsweise über dem Boden des ersten Stockwerkes angriff.

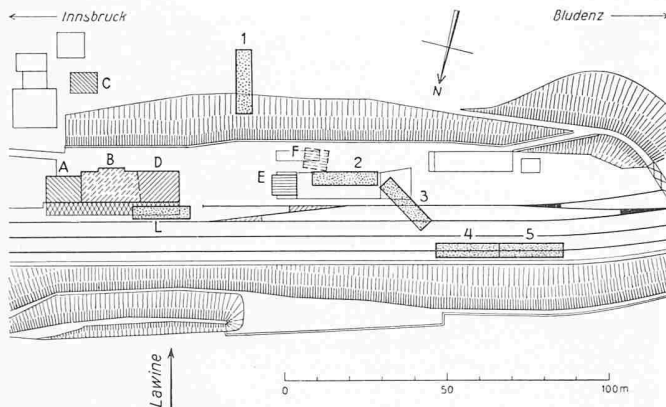
Bild 15. Lageplan des Bahnhofs Dalaas mit verschobener Zugskomposition, Masstab 1:2250

Zur Zeit der Katastrophe stand vor dem Bahnhof Dalaas eine Zugskomposition, bestehend aus einer elektrischen Lokomotive und fünf vierachsigen Personenwagen. Durch die Lawine ist die Lokomotive umgelegt und vor das Stationsgebäude geschoben worden. Der nachfolgende Wagen wurde

ebenfalls auf die Seite gelegt, aus der Komposition gelöst, dann offenbar zuerst quer geschoben. Wie aus einem klaffenden Riss im Dach zu schliessen ist, blieb ein Ende an einem Objekt (mutmasslich Leitungsmast) hängen, worauf sich der Wagen um  $90^\circ$  drehte und dann in der Längsrichtung weiter über eine Böschung hinunterglitt. Der zweite Wagen wurde ebenfalls seitlich umgelegt, dann weiter auf das Dach gedreht, vor die Rampe des Güterschuppens geschoben und schliesslich mit den Rädern nach oben auf die  $110 \text{ cm}$  hohe Rampe gehoben. Der dritte Wagen ist auf die Seite gelegt und schräg über die Gleisanlage geschoben worden, während die übrigen Wagen unversehrt blieben. Einzelheiten enthält Bild 15. Sowohl die Lokomotive wie auch der zweite Wagen wurden vom aufgestauten Schnee restlos überdeckt.

Zum Kippen der  $120 \text{ t}$  schweren Lokomotive unter der Annahme einer gleichmässigen Kraftverteilung auf die Seite waren mindestens  $51 \text{ t}$  bzw.  $850 \text{ kg/m}^2$  erforderlich, zum Kippen der Eisenbahnwagen mindestens  $18 \text{ t}$  bzw.  $300 \text{ kg/m}^2$ . Bei der extremen Annahme, dass der Wagen nach dem Kippen an die Rampe geschoben und erst dann durch Unterprennen von Schnee gehoben wurde, würde die Hebekraft mindestens  $41 \text{ t}$  bzw.  $660 \text{ kg/m}^2$  betragen. Wird aber angenommen, der Wagen sei auf einem Schneepolster auf die Rampe geschoben oder gerollt worden, wofür die Endstellung mit den Rädern nach oben spricht, ist für dessen Hebung auf die Rampe bei einem Winkel von  $45^\circ$  des darunterliegenden Schneekeils eine Kraft von  $400$  bis  $500 \text{ kg/m}^2$  notwendig.
