Die Aarebrücke von Wangen

Von Konrad P. Meyer-Usteri, Obering. des IV. Kreises, Burgdorf

Neue Pfeiler und Fahrbahnverstärkung im Jahre 1967

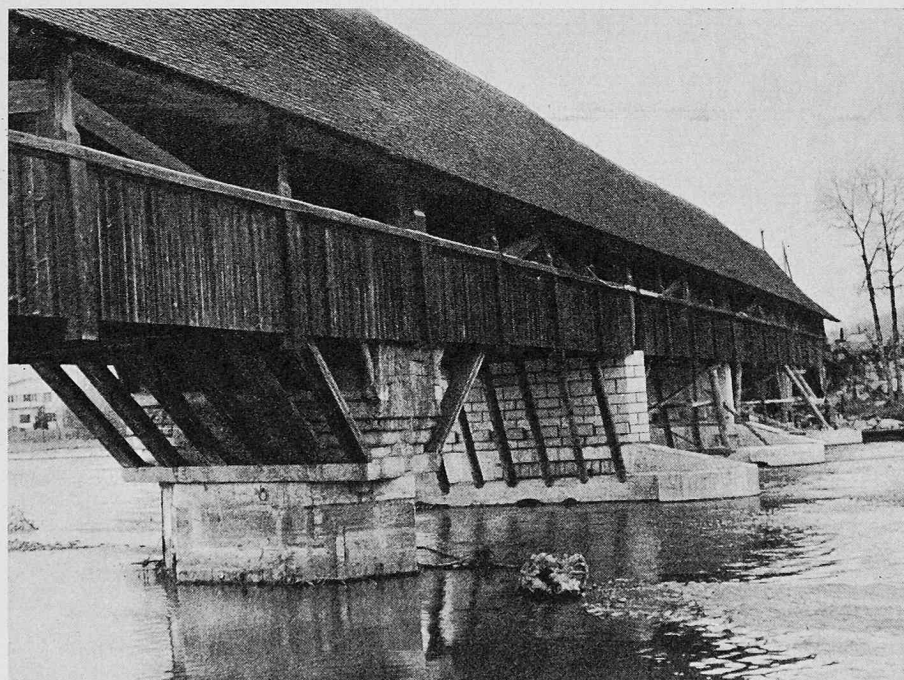
Bild 28. Öffnungen V–I unterwasserseits. Bei den Betonpfeilern sind noch die provisorischen Abstützungen vorhanden. Der zukünftige Stauspiegel wird bei UK der Konsolen liegen

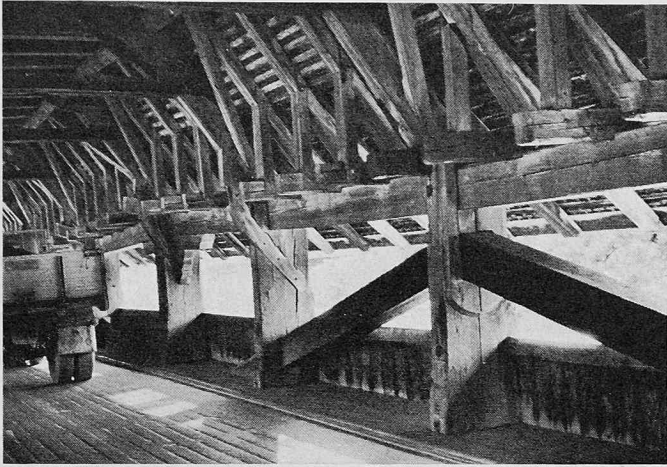
Bild 21. Dachbinder, vorne rechts der zugehörige Eichenpfosten, gegen 400jährig. Hängewerk in Oeffnung IV, starke Senkung der Dachpfetten erkennbar auf Joch 4 (rechts neben Lastwagen)

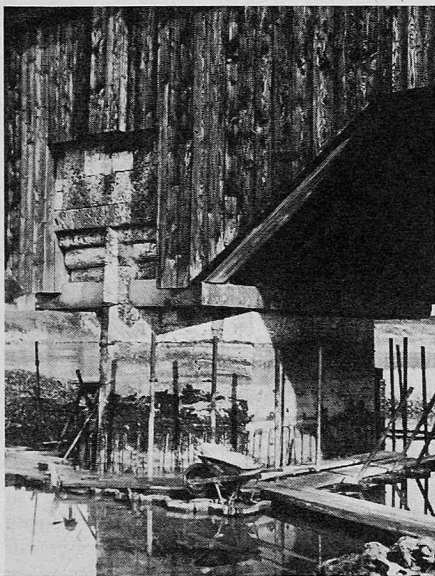
Bild 23. Steinpfeiler von 1552. Injektionsrohre, der Larsenkrans ist noch knapp über dem Wasserspiegel sichtbar

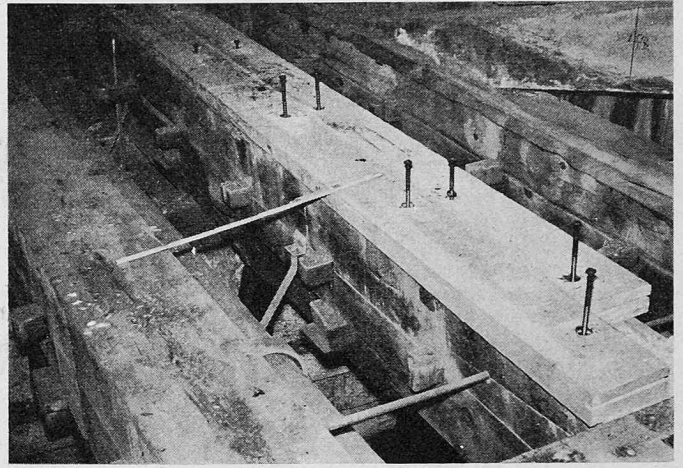
Bild 27. Öffnung IV. Einbau der eichenen Schifftung auf drei doppelt verdübelten, 1934 eingebauten Längsbalken 1—3. Oben rechts Versatz der Hängewerkstrebe im Längsbalken 1

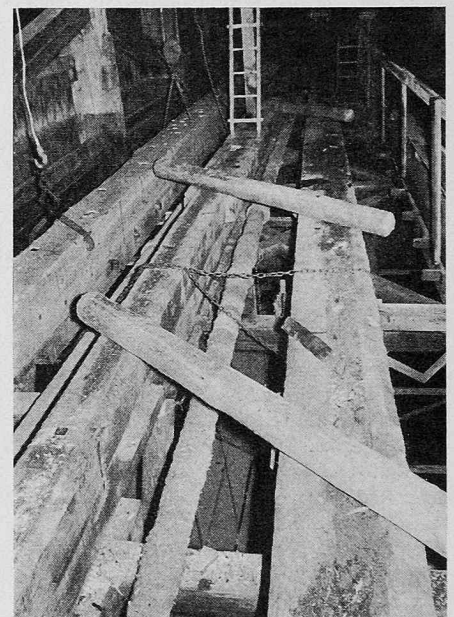
Bild 26. Öffnung I. Balken 2 von rd. 2,6 t, mit einfachen Mitteln eingebaut. Balken 3 und 4, von oben her morsch auf der ganzen Länge (rechts im Bilde)

5. Schutz der Längsbalken vor Tropfwasser In sechswöchiger Nacharbeit ersetzte die Zimmereiunternehmung Jörg in Langnau i.E. die 10 cm starken Querbohlen durch solche von 14 cm (Bild 19). Fünf weitere Tage erforderte das Auswechseln der drei Fahrbahn-balken 2, 3 und 4 in Öffnung I (Bild 26). Die vom Unternehmer vorgeschlagene Eichenschichtung, durch Federn wasserdicht verbunden und aufgeschraubt, reduziert die Spannweite der Bohlen auf 60%, schützt die Längsbalken vor Tropfwasser und gleicht die ständigen Durchbiegungen der Balken aus (Bild 27). Das Liefern (ab Langnau), das Einbauen der drei neuen sowie das Entfernen der alten Balken kostete 16100 Fr. Die Erneuerung der Fahrbahn inkl. Eichenschichtung (36000 Fr.) belief sich auf 150000 Fr., umfassend insgesamt $91,0 \times 6,2 = 565 \text{ m}^2$, was 300 Fr./ m^2 effektiv nutzbare Verkehrsfläche ausmacht.

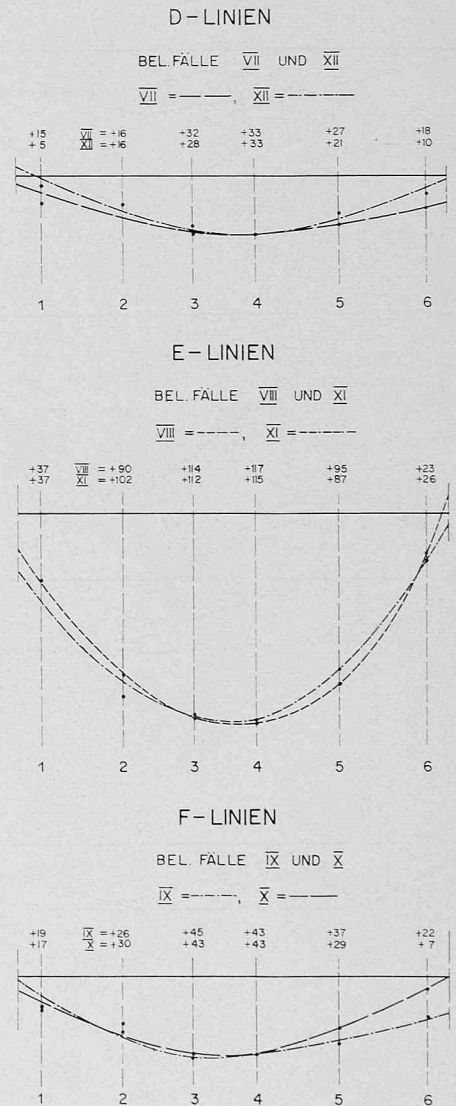
Bild 29e. Biegelinien der Querbohlen in den Messquerschnitten D, E, F, Werte in mm

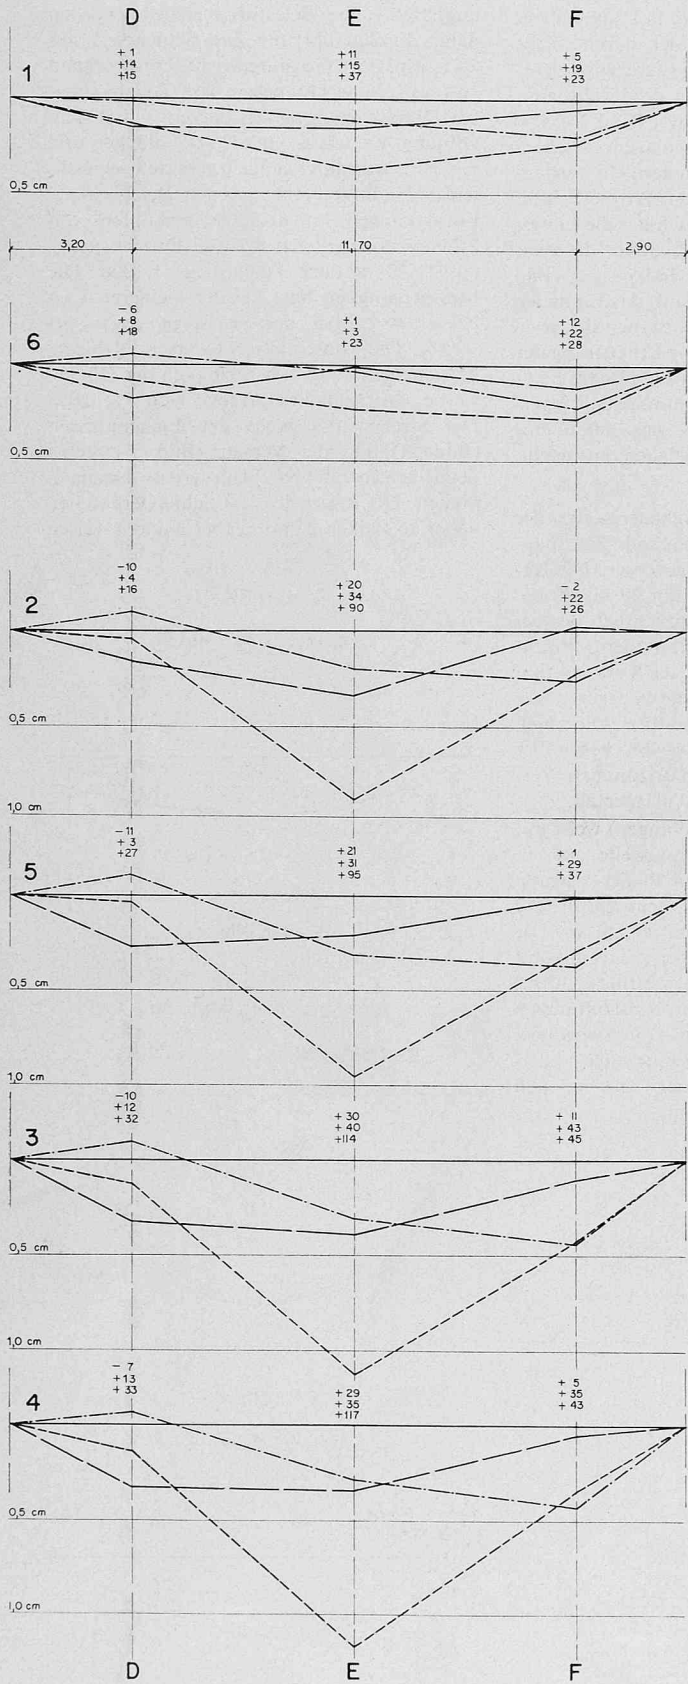
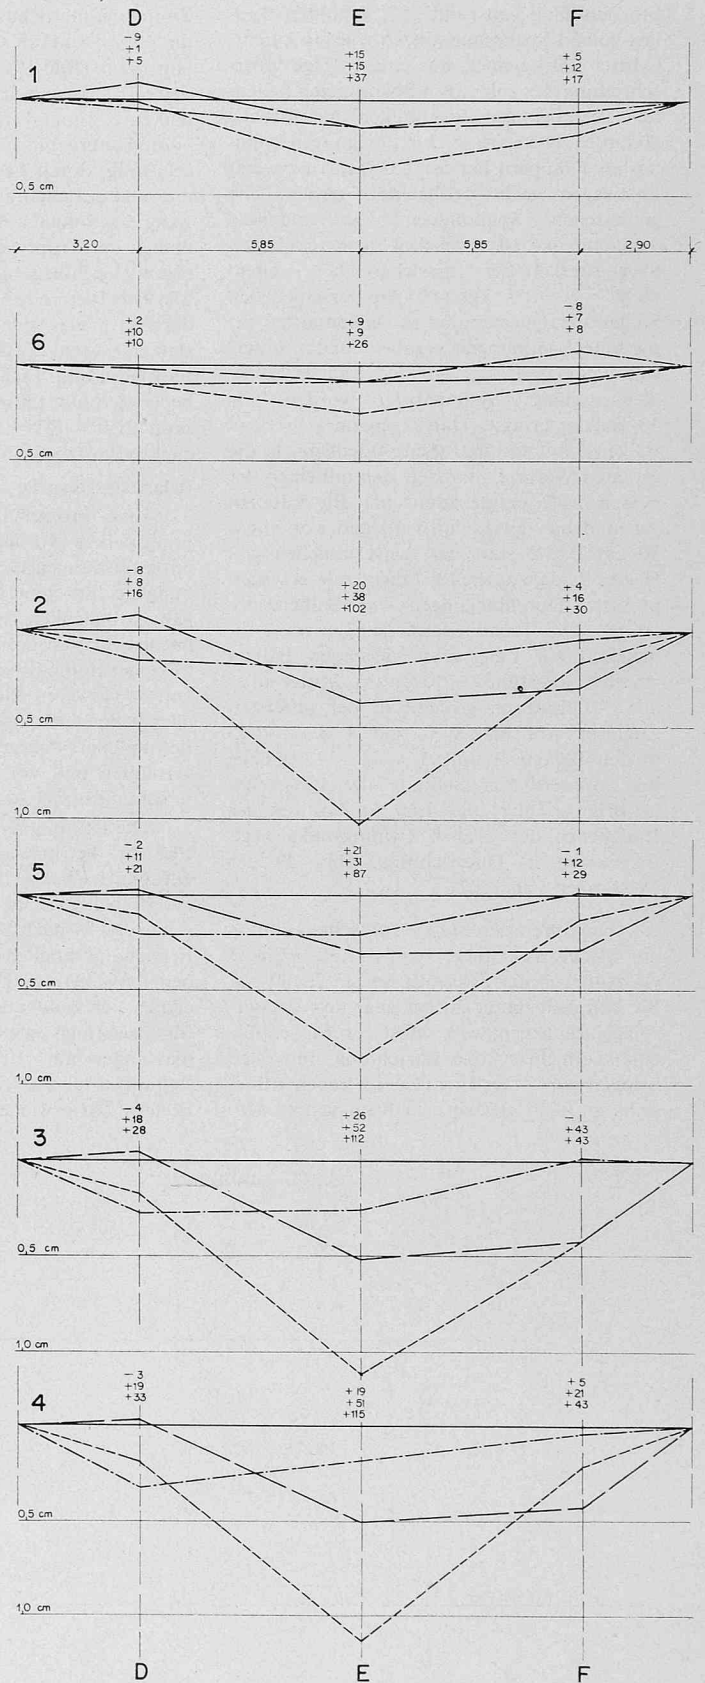
Bild 29d. Durchbiegungen der Balken 1—6 von Oeffnung V (Randfeld Wangen) für Belastungsfälle VII bis XII, gemessene Werte in mm

um 2,0 mm grössere Durchbiegungen in Balkenmitte (9,4 gegen 11,4 mm) auf.

Die max. Biegezugspannungen aus Eigen- gewicht liegen unter 30 kg/cm², die σ_{bz} aus Doppelachslast von 26,6 t (190% der heute zugelassenen) unter 60 kg/cm². Somit können Stosszuschlag, eventuelle Erhöhung der gesetzlichen Lasten samt Reduktion der zulässigen Spannungen im alten Holz aufgenommen werden. Häufig auftretende Wechsellastspannungen sollten für Holz die Hälfte der $\sigma_{zul} = 100 \text{ kg/cm}^2$ nicht überschreiten. Auch diese Bedingung kann annähernd erfüllt werden.
