Artikel: Über neuartige "chemische" Bauschäden
Autor: Esenwein, Paul
DOI: <https://doi.org/10.5169/seals-70000>

Von Dr. P. Esenwein, EMPA, Dübendorf ZH

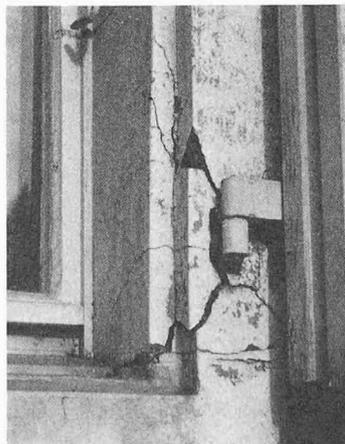
Bild 1. «Klassischer» Baufehler: Fensterladen-Kloben wurden mit einem Baugips-Portlandzement-Gemisch rd. 1:1 in Kunststein eingegossen. Nach etwa zwei Jahren wurde der Kunststein wie von einer Sprengladung auseinandergerissen und muss wie alle übrigen an der Wetterseite dieses Neubaus ersetzt werden

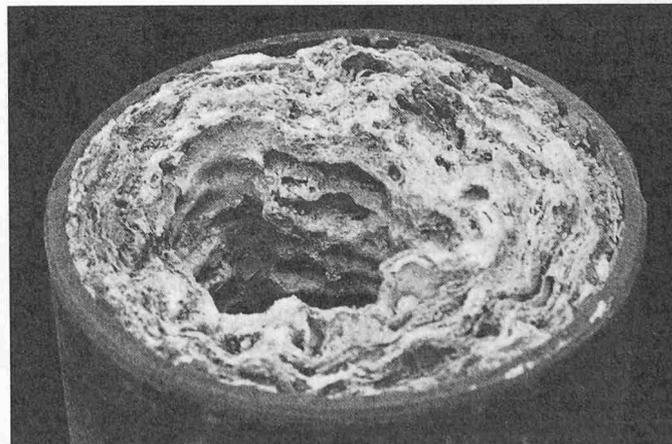
Eine zurzeit sehr häufige Erscheinung ist die *Verstopfung von Ablaufrohren an neuen Flachdächern*, welche mit Zementplatten oder Beton abgedeckt sind. Diese Dächer sind oft so konstruiert, dass das Regenwasser nicht restlos ablaufen kann, sondern in oder unter den zementgebundenen Belägen lange stehen bleibt und dabei je nach Porosität der letzteren erhebliche Mengen an Calciumhydroxyd aus dem in ihnen enthaltenen Zement auslaugen kann. Gelangt nun dieses stark alkalische «Betonwasser» in die Ablaufrohre, so wird das gelöste Kalkhydrat durch die hier stattfindende Aufnahme von Luftkohlenensäure als schwerlösliches Calciumkarbonat ausgeschieden und krustenförmig angelagert, wobei oft auch Staub und feine Sandteilchen eingeschlossen werden. So bilden sich in den Rohren, besonders in den obersten Teilen derselben, «Kalksinterkrusten», die fest am Metall anhaften, immer dicker werden und schliesslich die Abläufe fast oder ganz verstopfen (Bild 2). Wenn

die zementgebundenen Dachbeläge relativ dicht sind, klingt die Kalkauslaugung aus letzteren und damit auch die «Versinterung» der Rohre im Verlauf einiger Monate von selbst ab. Sind sie aber stark porös, so kann die Verkrustung jahrelang fortschreiten, auch wenn die betreffenden Rohre wiederholt gereinigt oder gar ersetzt wurden.

Bild 2. Starke Kalksinter-Einlagerung im Ablaufrohr eines Flachdaches mit Zementplattenbelag. Das Rohr ist fast vollständig verstopft und musste ersetzt werden. Solche Schäden sind zu vermeiden, wenn entweder die Dachkonstruktion einen besseren Ablauf des Regenwassers ermöglicht, so dass die Platten nicht dauernd im Wasser liegen und ausgelaugt werden, oder dann die Platten aus so dichtem Beton bestehen, dass eine Kalkauslaugung nicht möglich ist

Vermeiden lassen sich diese Schäden dadurch, dass entweder die Dachkonstruktion ein andauerndes Nassbleiben der Dachbeläge ausschliesst oder dann so dichte Zementplatten oder Betonelemente verlegt werden, die auch bei dauernder Wasserlagerung keine merkliche Kalkauslaugung erfahren.

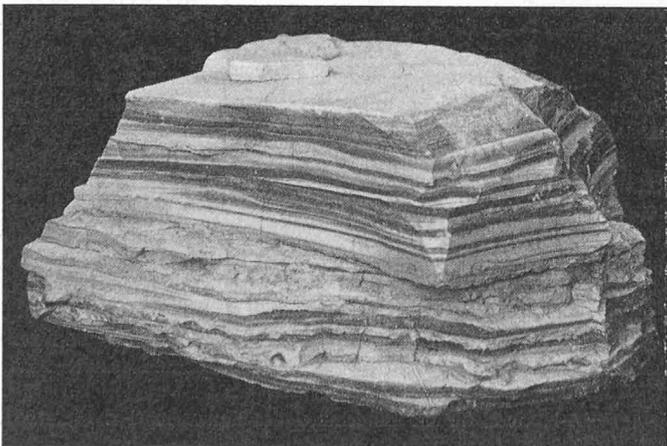
Betonmischmaschine auftraten, war ihre Entstehungsweise unschwer zu erkennen: *Das Waschwasser der Betonmaschine wurde jeweils in die nächstliegende Kanalisation eingeleitet* und lagerte in den fast horizontal liegenden Zementrohren, dank der hier nur noch geringen Fließgeschwindigkeit, seine festen Anteile, also Zement und feine Sandteilchen, ab. Zugleich erfolgte eine Entmischung nach Korngrösse, wonach der locker eingelagerte Zementschlamm langsam aber sehr intensiv hydratisierte und sich verfestigte. An der Anzahl der oft sehr deutlich erkennbaren Einzelschichten dieser Ablagerungen lässt sich denn auch (ähnlich den Jahrringen eines Baumes) die Zahl der einzelnen Reinigungen der Betonmaschine abzählen (siehe auch Bild 3).

Bild 3. Zementschlamm-Ablagerung (Bruchstück) aus einer Kanalisation. Die Schichten entsprechen den einzelnen Zementschlamm-Nachschüben von jedem Auswaschen der Betonmischmaschine. Beim Trocknen der Masse entstehen Schwindrisse, besonders in den weisslichen, feinkörnigen und sehr stark hydratisierten Partien

Auch diese Schäden lassen sich sehr einfach vermeiden: *Betonmaschinen-Waschwasser darf nie in Kanalisationen eingeleitet werden, es gehört in eine kleine improvisierte Sickergrube!*

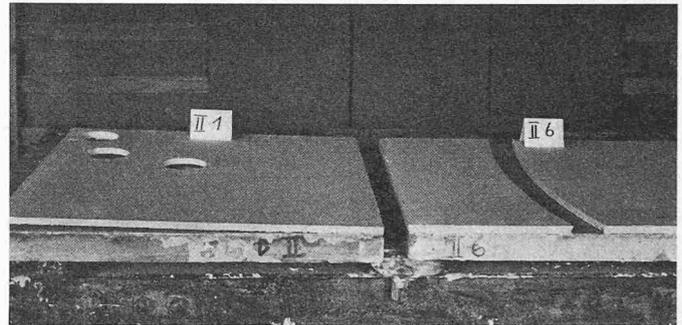
Bild 4. Weissputz-Haftversuche an glatten (ungeöhlten) Betonplatten. Reiner Weissputz (Gipsmörtel) haftet weder an trockenem noch an feuchtem Beton und löst sich von selbst wieder ab

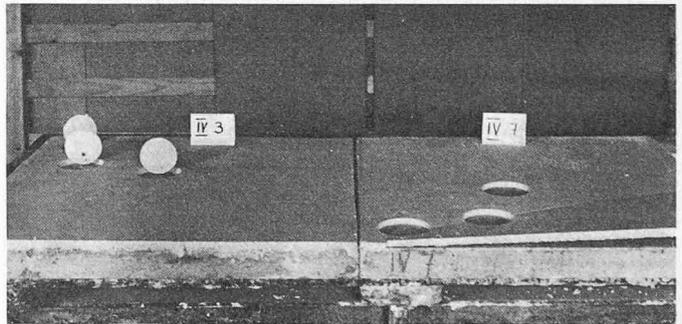
Bild 5. Ähnlicher Haftversuch wie in Bild 4 von Weissputz mit PVA-«Binder»-Zusatz nach Gebrauchsvorschrift. Bei diesem Produkt erfolgte Ablösung des Putzes bei geringster Beanspruchung

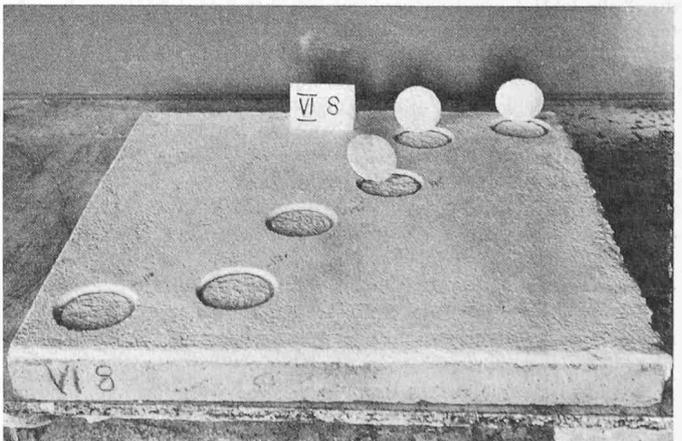
Bild 6. Haftversuch mit Fertigputzmischung: Vorzügliche Haftung. Beim Zugversuch erfolgt der Bruch in der Putzmasse, d. h. die Haftung am Beton ist stärker als die Kohäsion des Putzmörtels auch nach nochmaliger starker Durchfeuchtung

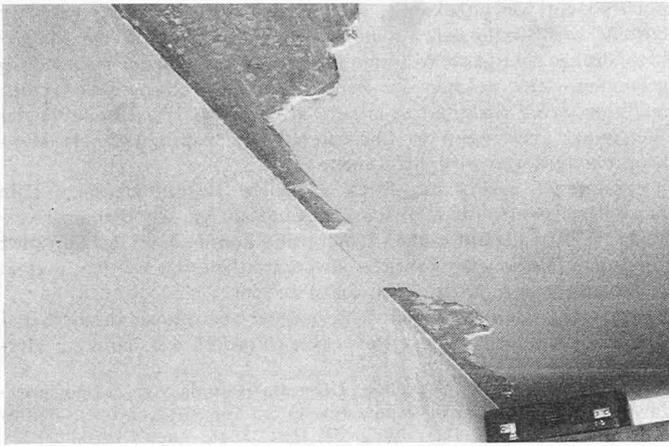
Bild 7. Ablösungen an einem Deckenputz aus bewährter Fertigputzmischung vom Beton längs der Wandoberkante. Ursache: die teilweise, besonders längs der Wand noch feuchte Decke wurde mit Lack «isoliert», die Wand mit abwaschbarer, also ebenfalls wasserdichter Tapete verkleidet. Die eingeschlossene Feuchtigkeit konnte nicht verdunsten und führte beim Heizen des Hauses durch Dampfblasenbildung zur Ablösung des Putzes dort, wo am meisten Feuchtigkeit eingeschlossen war: längs den Wandkanten. An den übrigen Teilen der Decke hält der Verputz ausgezeichnet

Neubaus zusammenfielen. Ihre Ursache liegt also auf der Hand: wo der Deckenbeton noch relativ viel Feuchtigkeit enthielt (vor allem längs der Zwischenwände) und diese dank des wasserdichten Anstrichs nicht rasch genug entweichen konnte, bildeten sich beim Erwärmen des Neubaus Dampfblasen, die den Deckenputz mitsamt dem Isolieranstrich vom Beton absprengten (siehe Bild 7). Daraus ergibt sich, dass nicht genügend ausgetrocknete Decken auf keinen Fall mit wasserdichten Anstrichen versehen werden dürfen, denn Feuchtigkeit lässt sich bekanntlich nicht «einsperren». Entweder bilden sich Risse im Anstrich oder dann wird die ganze Verkleidung an der schwächsten Stelle abgesprengt. Wenn der normale und dank seiner hohen Porosität viel hygienischere Leimfarbanstrich (Blancfix) infolge noch ungenügender Austrocknung der Decke nicht fleckenlos ausfällt, ist es viel besser, diesen provisorischen Anstrich zu einem späteren Zeitpunkt, wenn alles gut trocken ist, zu erneuern, als eine Ablösung des Deckenputzes zu riskieren.

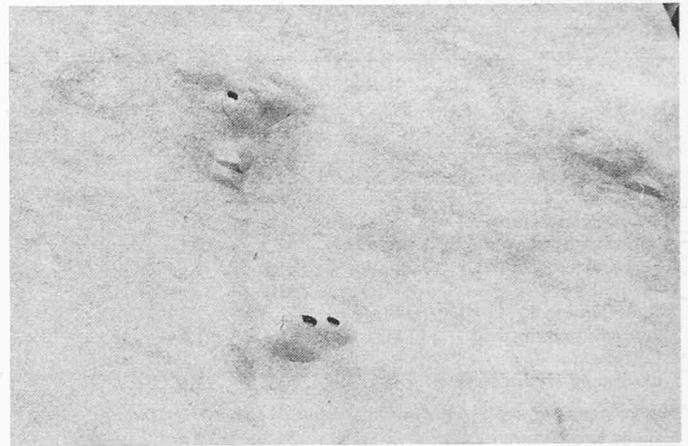
Bild 8. Blasenbildung an der Fassade eines neuen Miethauses im Tessin, an welcher der Deckputz mit ungenügend gelöschtem, dolomitischem «Weisskalk» hergestellt wurde. Die Blasen entstanden etwa drei Jahre nach dem Verputzen, sie vermehren und vergrössern sich zusehends. Der ganze Putz muss erneuert werden, diesmal hoffentlich mit normengerechtem, echtem Weisskalk

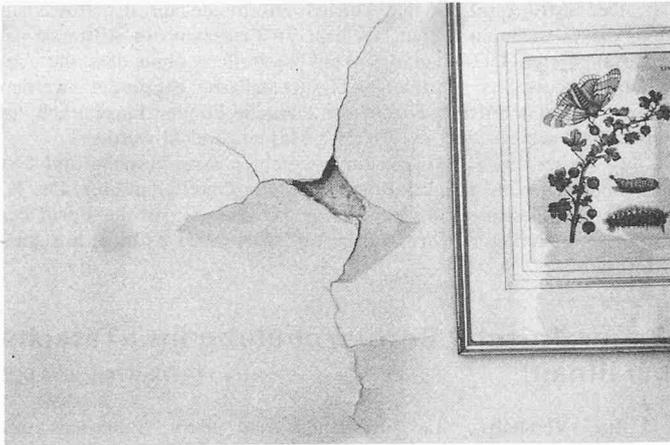
Bild 9. Durch «Magnesium-Treiben» völlig zerstörter Innenputz, mit Dispersionsfarbe gestrichen, in einer Tessiner Villa. Auch dieser Putz wurde mit ungenügend gelöschtem, dolomitischen «Weisskalk» hergestellt. Die Folgen sind eindrücklich: Blasenbildung, Aufreissen und Ablösen der ganzen Wandverkleidung

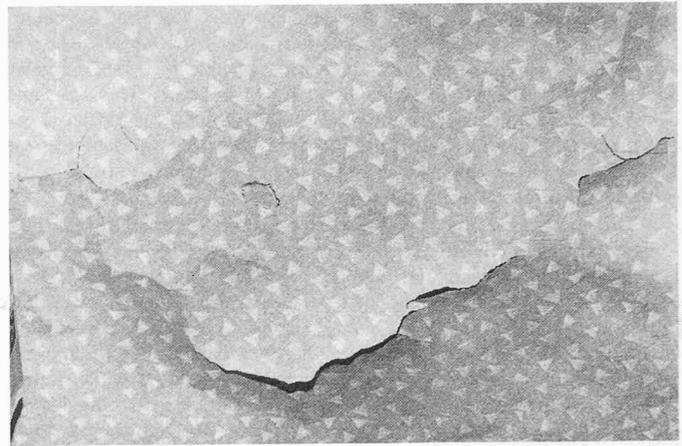
Bild 10. Ähnlicher Schaden wie in Bild 9 an einer tapezierten Wand, deren Verputz mit dolomitischen «Weisskalk» als Bindemittel ausgeführt wurde. Die abwaschbare, d. h. wasserdichte Tapete beschleunigte das «Magnesium-Treiben» durch Zurückhalten der Baufeuchtigkeit

Begünstigt wird das «Treiben» solcher dolomitischer Weisskalk-Putze durch wasserfeste Anstriche (z. B. Dispersionsfarben), welche sowohl noch im Mauerwerk enthaltene Reste von Baufeuchtigkeit wie auch das bei der fortschreitenden Karbonatisierung des Kalkhydrates freiwerdende Wasser im Putz zurückhalten.

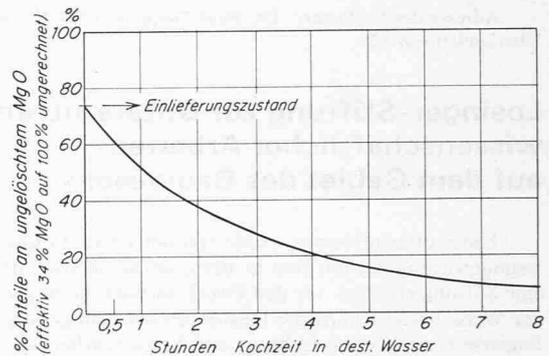
Dies lässt sich z. B. durch einen «Nachlöschversuch» solcher Dolomitzalke leicht nachweisen: Proben von je 20 g des oben angeführten Kalkes Nr. 2 wurden während 0,5, 2 und 8 Stunden in destilliertem Wasser gekocht (nachgelöscht), dann getrocknet und in jeder Probe durch Bestimmung des Hydratwassergehaltes 110 °–400 °C deren Gehalt an Magnesiumhydroxyd ermittelt. Die Ergebnisse, im Diagramm Bild 11 dargestellt, zeigen, dass erst nach einer Löschdauer von 8 Stunden in kochendem Wasser das Magnesiumoxyd nahezu ganz gelöscht ist.

Bild 11. Hydratationsgeschwindigkeit des MgO-Anteils eines ungenügend gelöschten dolomitischen Weisskalkes in siedendem Wasser
