Das Unglück am Vajont: Folgerungen aus der Praxis des beratenden Ingenieurs in strafrechtlicher Hinsicht

Autor(en): **Schnitter, Gerald**

Zeitschrift: **Schweizerische Bauzeitung**

Heft 39: **SIA-Heft, Nr. 7/1972: Schäden im Grundbau**

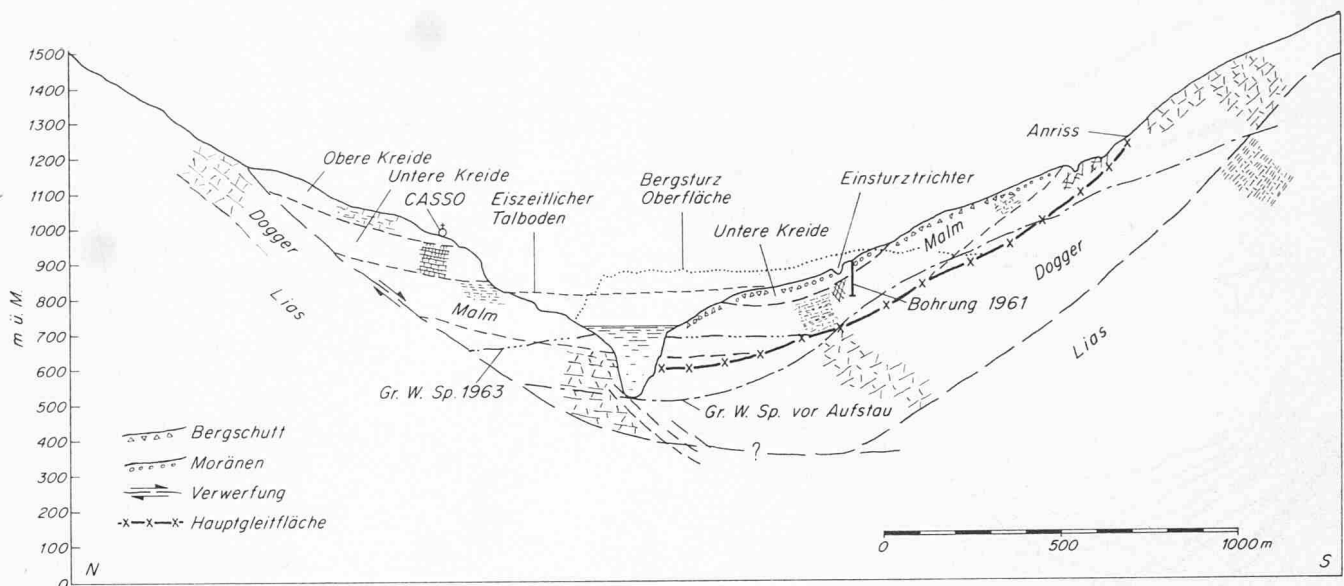
Bild 4. Geologisches Querprofil mit Angabe der Oberflächen vor und nach dem Bergsturz

Bild 4 zeigt ein geologisches Querprofil. Die massgebenden Schichten sind Dogger, Malm und Kreide. Diese Malm- und Kreideformationen weisen, wie sich später zeigte, zahlreiche Risse, Spalten und Klüftungen auf. Der Projektverfasser und zur Zeit des Baues der Mauer Direktor der SADE, Ing. E. Semenza, wohl einer der bekanntesten und erfolgreichsten Talsperrenbauer Italiens, trug sich seit langem mit dem Gedanken der Erstellung einer Sperre in dieser topographisch offenbar so günstigen Schlucht vor dem Absturz des Vajont in das Piave-Tal. Die geologischen Untersuchungen begannen bereits 1928 unter der Leitung von Prof. Dr. Giorgio Dal Piaz, einem sehr bekannten Geologen. Er untersuchte im Verlaufe der Jahre nicht nur die geologischen Verhältnisse an der Sperrstelle, sondern auch jene der Flanken talaufwärts der Sperre. Er kam zum eindeutigen und von niemanden bestrittenen oder angefochtenen Schluss, dass vom geologischen Standpunkt gar nichts dem Bau der Sperre entgegenstehe. Die Stabilität der Felsflanken talaufwärts sei gewährleistet und die Verhältnisse an der Sperre genügend zur Aufnahme der beträchtlichen Kämpferreaktionen. Mit dem Ausbruch der Widerlager wurde 1956 begonnen, und bald begannen sich Zweifel einzustellen bezüglich der Tragfestigkeit der Felswiderlager und hinsichtlich der Stabilität der Hänge.

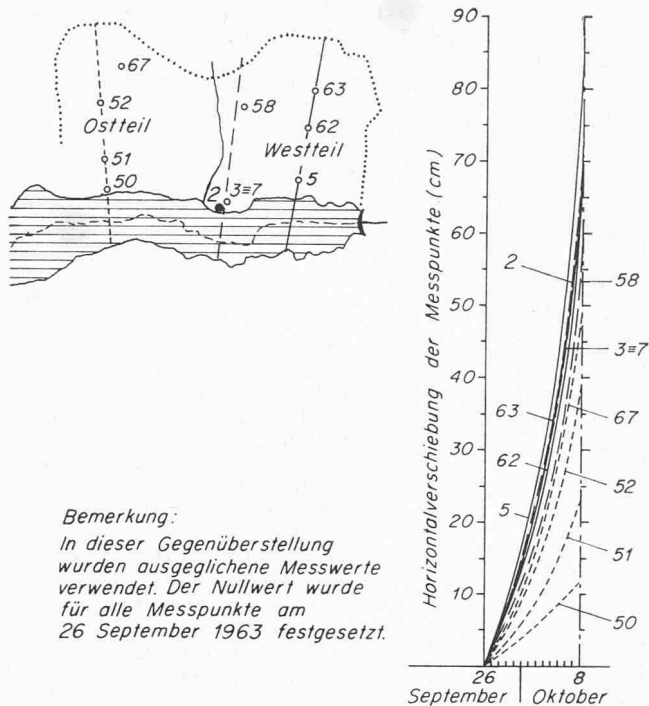
Bemerkung:
 In dieser Gegenüberstellung wurden ausgeglichene Messwerte verwendet. Der Nullwert wurde für alle Messpunkte am 26 September 1962 festgesetzt.

Bild 5, links. Anordnung der wichtigsten Beobachtungspunkte im Bergsturzgebiet. Anrisslinien

Bild 8, rechts. Horizontalverschiebungen der Messpunkte während der letzten Absenkungsphase. Die letzten Messergebnisse datieren vom 7. Oktober 1962. Punkt 2 hatte sich bis dahin gesamthaft um 429 cm horizontal verschoben

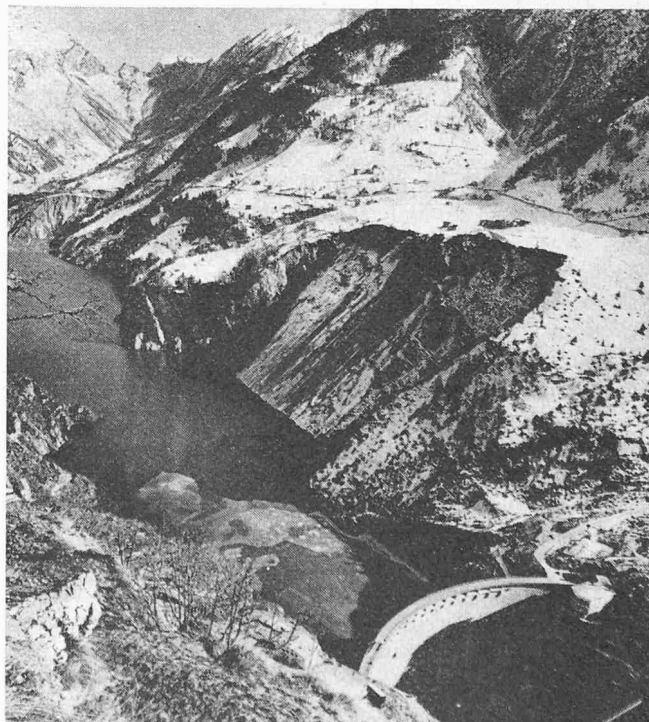
Bild 6. Erste grössere Felsrutschung von rund 700 000 m³ in der Nähe der Sperrstelle auf der linken Talseite, oberwasserseitig

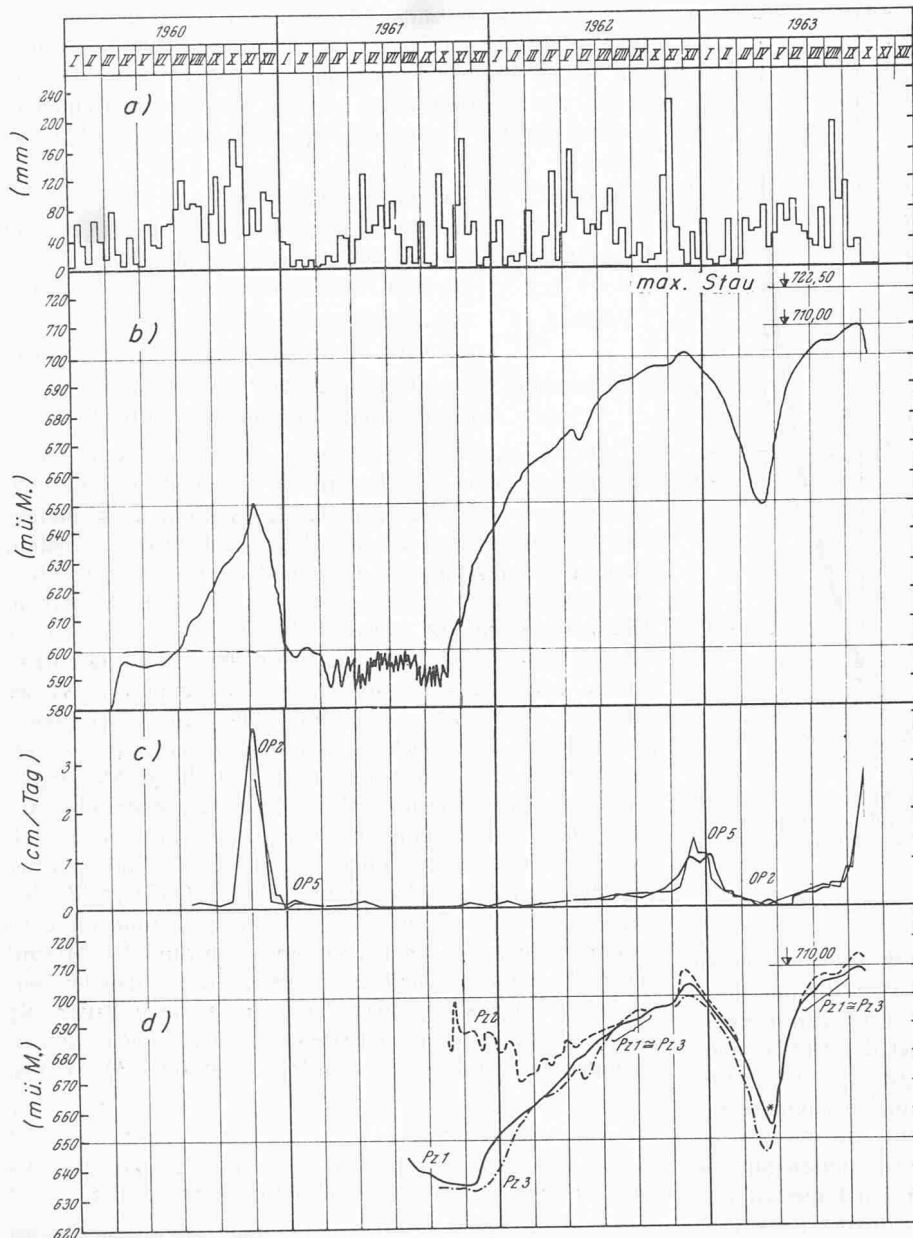
Bild 7. Diagramm der Niederschläge, des Seewasserspiegels, der Verschiebungsgeschwindigkeiten der Kontrollpunkte und des Wasserstandes in den Piezometerrohren (nach L. Müller [1])

a) Niederschläge

b) Stauhöhen
 1. Mai 1960 bis 9. Nov. 1960 erster Aufstau
 10. Nov. 1960 bis 5. Jan. 1961 erstes Absenken
 6. Jan. 1961 bis 16. Okt. 1961 Konstanthalten des Staues, Erstellung der Umleitung
 17. Okt. 1961 bis 2. Dez. 1962 zweites Aufstauen
 3. Dez. 1962 bis 10. April 1963 zweites Absenken
 11. April 1963 bis 25. Sept. 1963 drittes Aufstauen
 26. Sept. 1963 bis 9. Okt. 1963 drittes Absenken
 Die Stauhöhe betrug im Moment des Unfalles am 9. Oktober 1963 700,42

c) Zehntägige Mittel der Geschwindigkeiten der beiden markanten Punkte OP 2 und OP 5

d) Grundwasserstand in den Standrohren Pz 1, Pz 2 und Pz 3
 * Unterbrechung der Messungen in Pz 3

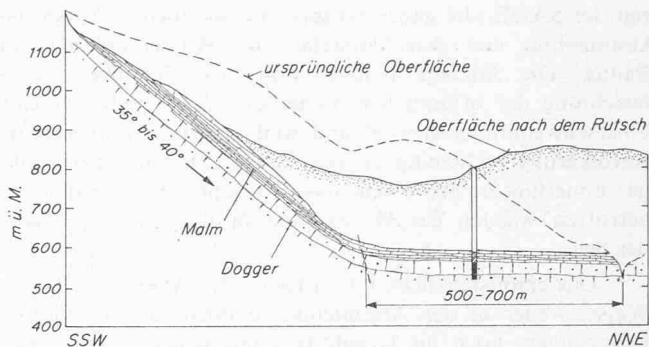
Bild 9. Geologischer Schnitt durch den Westteil des Rutsches. Die gestrichelte Linie bezeichnet eine Störung, wie sie für die Erklärung des Bergsturzes angenommen wird (Nach [2] S. 15)

Dr. Leopold Müller in «Felsmechanik und Ingenieurgeologie», 1968, immer noch die sorgfältigste und objektivste Darstellung (Bild 9).
