Zeitschrift: Schweizerische Bauzeitung
Herausgeber: Verlags-AG der akademischen technischen Vereine
Band: 90 (1972)
Heft: 44: Sondernummer der ASIC

Artikel: Der Umbau der Kornhausbrücke in Bern
Autor: Siegenthaler, Rolf
DOI: <https://doi.org/10.5169/seals-85344>

Der Umbau der Kornhausbrücke in Bern

Von Rolf Siegenthaler, Zürich

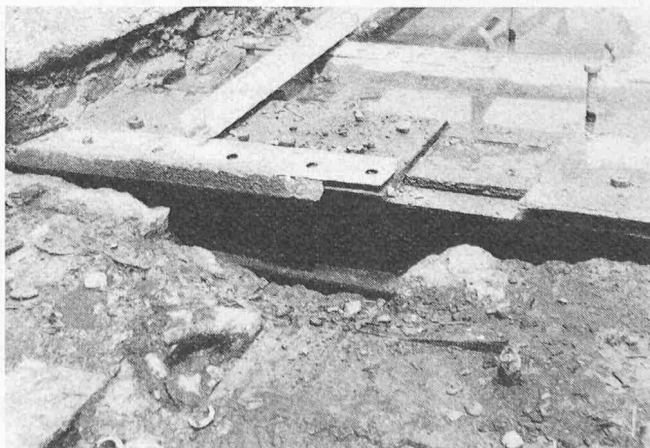
Bild 3. Stark verrostete Konstruktion eines Fahrbahnüberganges

Hier zeigten sich ebenfalls bedenkliche Schäden. Die Stahlprofile der Dilatationsfugen waren infolge Korrosion völlig durchlöchert und konnten zum Teil von Hand weggerissen werden. Einzelne Stäbe der Auflagerquerträger (die zum Glück nur minimal beansprucht sind) waren ebenfalls durchgerostet. Die Schienendilatationen, die an einigen Stellen Brüche

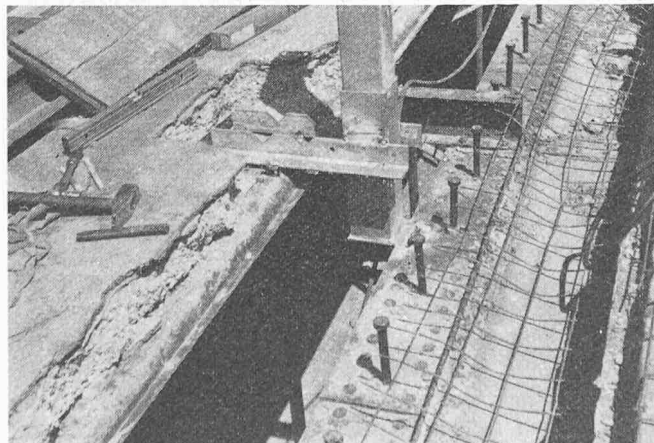
Bild 8. Detail der Befestigung der Leitplankenpfosten am Haupt-Längsträger und an den Zoresen der Gehwegkonstruktion
