**Zeitschrift:** Schweizerische Bauzeitung  
**Herausgeber:** Verlags-AG der akademischen technischen Vereine  
**Band:** 91 (1973)  
**Heft:** 19: Schadenfälle

## Gedanken über den Einsturz der Burg Brattenstein in Röttingen

Von H. Ackermann, Würzburg

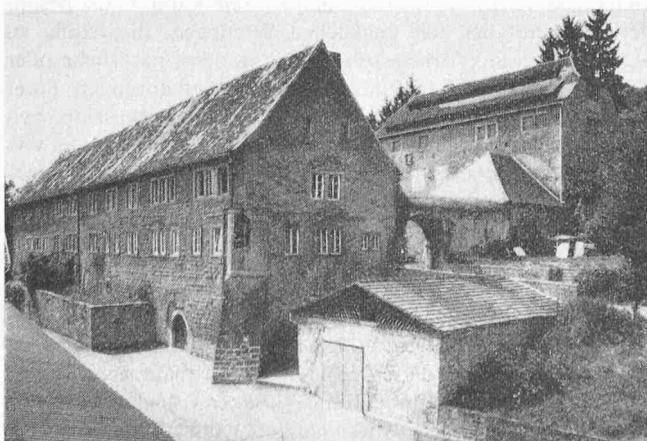
Bild 1. Die Burg Brattenstein in Röttingen von der Stadtseite her gesehen. Zustand vor dem Einsturzunglück. Ganz links der später an den Osttrakt der Burg angebaute Hundezwinger.

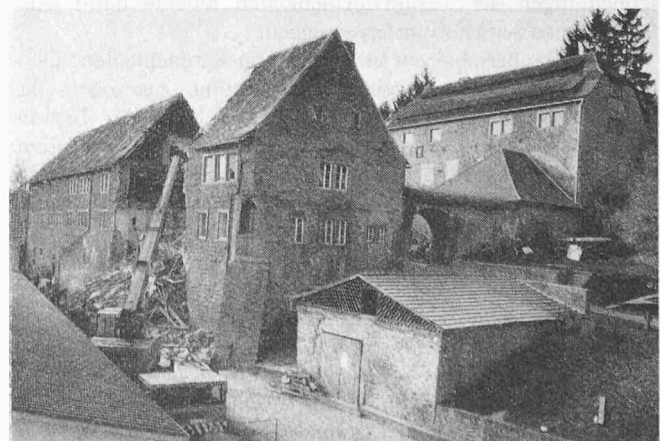
Bild 2. Die Burg Brattenstein nach dem Einsturz vom 5. Nov. 1971

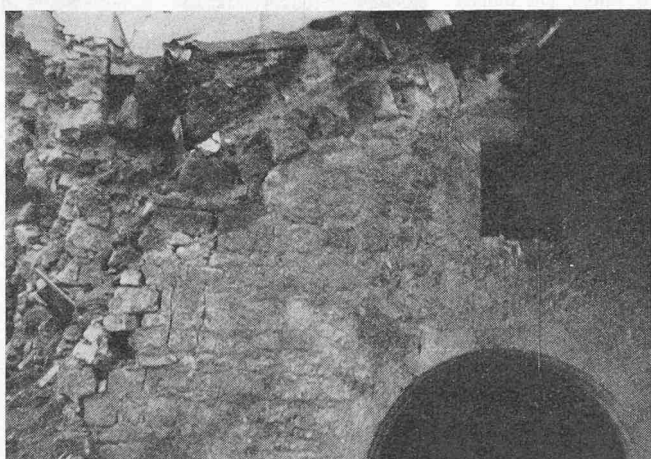
Von der Entstehungsgeschichte der Burg, zur Zeit der Erbauung noch ausserhalb der Stadtmauern von Röttingen in Richtung Bad Mergentheim gelegen, ist wenig bekannt. In der Geschichte des Taubertales wird sie bereits im 11. Jahrhundert als Sitz eines ritterlichen Geschlechtes erwähnt, während sie in den Annalen der Stadt Röttingen zum erstenmal im Jahre 1230 zu finden ist. Stil und Ausführungsformen deuten auf das 13. Jahrhundert hin. Nach einem Kupferstich aus dem Jahre 1640 (Bild 3) wurde der Osttrakt der Burg mindestens in zwei Abschnitten errichtet, der zweite Abschnitt erst nach 1640. Bild 4 zeigt die Querwand B in Bild 8 in Richtung C gesehen, die darauf schliessen lässt,

dass sie einmal als Giebelwand den älteren Teil des Osttraktes der Burg abgeschlossen hat.

Bild 4. Die in Bild 6 mit B bezeichnete Querwand in Richtung C gesehen. Diese Wand hat vor 1640 den älteren Teil des Ostraktes der Burg als Giebelwand abgeschlossen

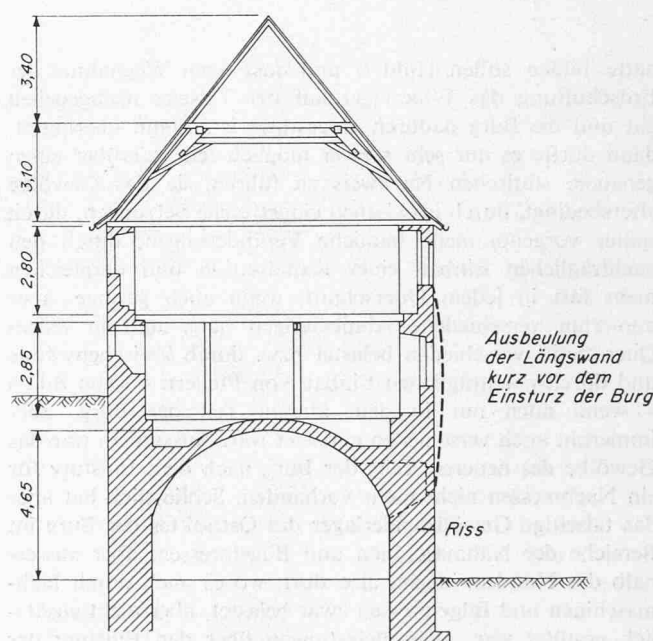
Bild 5. Querschnitt durch den Ostrakt der Burg

Kurz vor dem Einsturz hat sich nach Augenzeugenberichten die talseitige Längswand der Burg nach aussen hin ausgebeult, etwa wie dies Bild 5 zeigt.

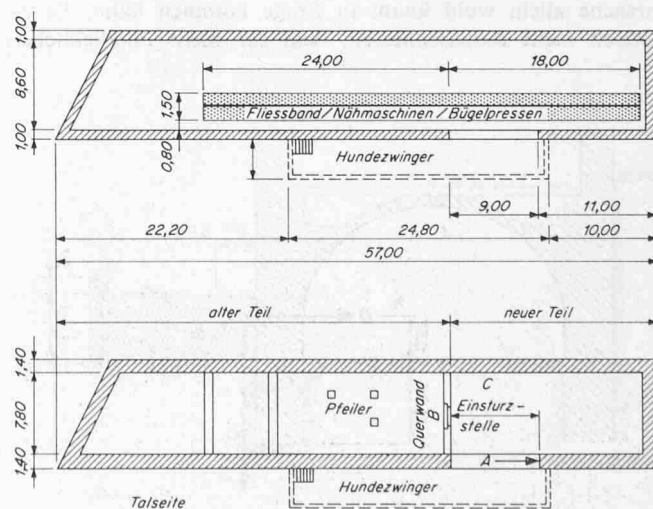
Bild 6. Oben Horizontalschnitt durch den Ostrakt der Burg in Höhe des Arbeitsraumes mit Darstellung der Anordnung von Nähmaschinen und Bügelpressen. Unten Horizontalschnitt etwa in Höhe des Kellergewölbewiderlagers

Die 62, je etwa 60 kg schweren Dürrkopp-Nähmaschinen führten etwa 6800 Stiche in der Minute aus und waren immerhin durch Schwingungen einigen Erschütterungen unterworfen, die sich über den Boden des Arbeitsraumes den Längswänden, vornehmlich aber der talseitigen Längswand des Ostraktes der Burg mitgeteilt hatten.

Die Ereignisse in Röttingen vom 5. November 1971 geben Anlass, darauf hinzuweisen, dass es zweckmässig ist, wenn bei Einrichtung von Fabriken mit schnellaufenden Maschinen in Gebäuden, ähnlich der Burg Brattenstein, Maschinen – wenn sie in grösserer Zahl angeordnet werden – vorher sorgfältig auszuwuchten sind und dass Bau- und Maschineningenieur eng zusammenarbeiten und über das Schwingungsproblem schon auf der Hoch- und Fachschule genauestens unterrichtet werden müssen. Es wird unter Umständen zweckmässig sein, schon bei der Planung vorbeschriebener Fabrikeinrichtungen Schwingungsfachleute beizuziehen, wie dies beispielsweise bei der Einrichtung von

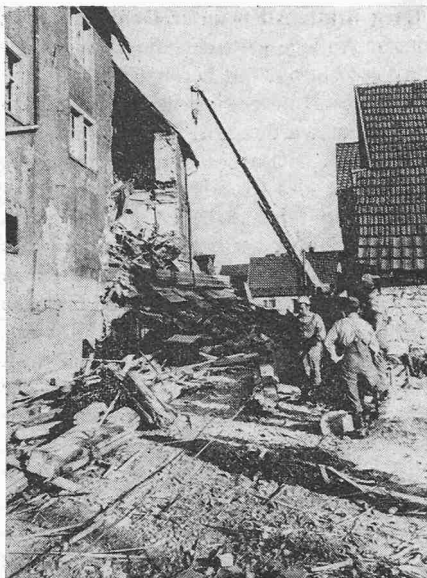
Bild 7 (links). Die am 5. November 1971 eingestürzte talseitige Längswand des Ostraktes der Burg von ausserhalb der Stadt her gesehen

Die Bilder 7 und 10 zeigen die talseitige Längswand nach dem Einsturz.

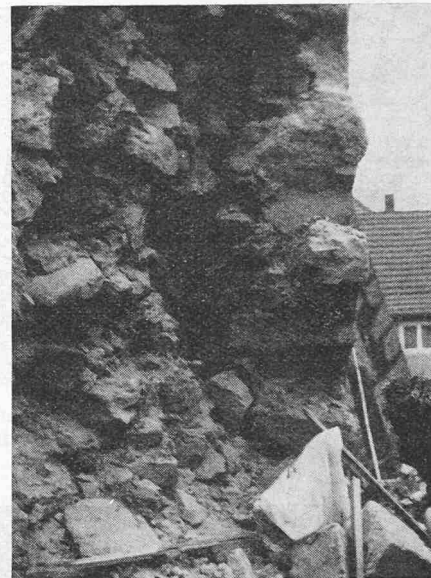
Bild 8 (rechts). Der Querschnitt der talseitigen Längswand des Ostraktes der Burg. Blickrichtung A gemäss Bild 6, unten. Die dunkle Stelle oben in Bildmitte ist ein Loch mit etwa  $20 \times 80$  cm Querschnitt, das fast 2 m tief in die Mauer hineinragt

Die dunklen Stellen in der Mitte der oberen Hälfte von Bild 8 und in der Mitte von Bild 10 sind beispielsweise etwa 20×80 cm grosse Löcher, die bis zu etwa 2,00 m in die Füllung der noch stehengebliebenen Mauer hineinragten.

Auch im Hochmittelalter gehörte es schon zu den Regeln der Baukunst (Bautechnik), Mauern aus Bruchsteinen (Schalen mit Füllung) im ordentlichen Verband mit Läufern und Bindern und parallellaufend dazu jede Schicht der Füllung geordnet mit dem gleichen Mörtel zu vermauern, mit dem auch die Schalen vermauert worden sind. Die Binder sind Steine gewesen, die in die Füllung hineinragten und so einen kompakten Verband zwischen Schalen und Füllung hergestellt hatten. Augenscheinlich ist bei der Errichtung des zweiten, jetzt eingestürzten Teiles des Osttraktes der Burg Brattenstein nicht ganz in diesem Sinne verfahren worden (Bilder 8 und 10), was ihr am 5. November 1971 zum Verhängnis geworden sein dürfte. Unter diesen Umständen kann es als erwiesen angenommen werden, dass der Osttrakt der Burg früher oder später eingestürzt wäre, auch wenn der Hundezwinger mit seiner Erdfüllung belassen worden wäre.

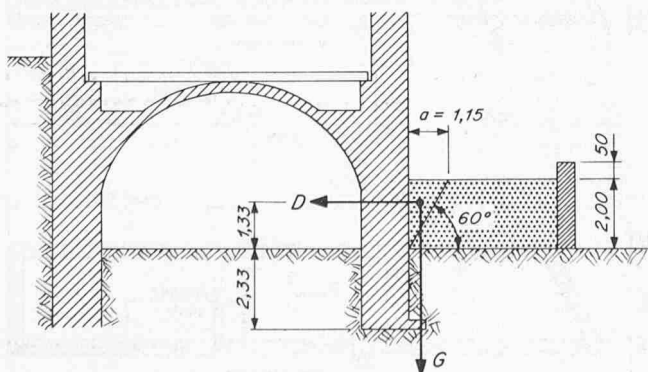
Es wurde zunächst angenommen, dass der mit Erde ausgefüllte sogenannte Hundezwinger mit  $D =$  etwa 1,2 Mp/m aktivem, horizontalem Erddruck eine zusätzliche Stützung des talseitigen Kellergewölbewiderlagers der Burg

hätte bilden sollen (Bild 9) und dass nach Wegnahme der Erdschüttung das Widerlager auf der Talseite nachgegeben hat und die Burg dadurch eingestürzt ist. Wenn überhaupt, dann dürfte es nur sehr schwer möglich sein, hierüber einen genauen, statischen Nachweis zu führen, da das Gewölbe altersbedingt, durch inzwischen eingetretene Setzungen, durch später vorgenommene bauliche Veränderungen, durch den nachträglichen Einbau einer Kanalisation und dergleichen mehr fast in jedem Querschnitt, wenn auch geringe, aber immerhin verschiedene Abmessungen hatte und in jedem Querschnitt verschieden belastet bzw. durch Zwischenwände und durch nachträglichen Einbau von Pfeilern – siehe Bild 6 – wenn auch nur in dem älteren Teil der Burg, aber immerhin auch verschieden entlastet war. Ausserdem war das Gewölbe des neueren Teils der Burg nach dem Einsturz für ein Nachmessen nicht mehr vorhanden. Schliesslich hat aber das talseitige Gewölbewiderlager des Ostraktes der Burg im Bereiche der Nähmaschinen und Bügelpressen, aber ausserhalb des Hundezwingers, also dort, wo es auch durch Nähmaschinen und Bügelpressen zwar belastet, aber nicht zusätzlich gestützt war, allen Belastungen über den Einsturz der Burg hinaus mit Sicherheit standgehalten, so dass die Wegnahme des Hundezwingers mit seiner Erdfüllung als Einsturzursache allein wohl kaum in Frage kommen kann. Es ist jedoch nicht auszuschliessen, dass die nicht unerheblichen

Bild 9. Darstellung des aktiven horizontalen Erddruckes  $D=1,2$  Mp/m, die sich aus der Erdfüllung im Hundezwinger auf das talseitige Keller- gewölbewiderlager des Ostraktes der Burg ergibt. Annahmen: Natür- licher Böschungswinkel der Erdschüttung  $60^\circ$ , spez. Gewicht der Erd- schüttung  $1,8$  Mp/m<sup>3</sup>,  $a=1,15$  m

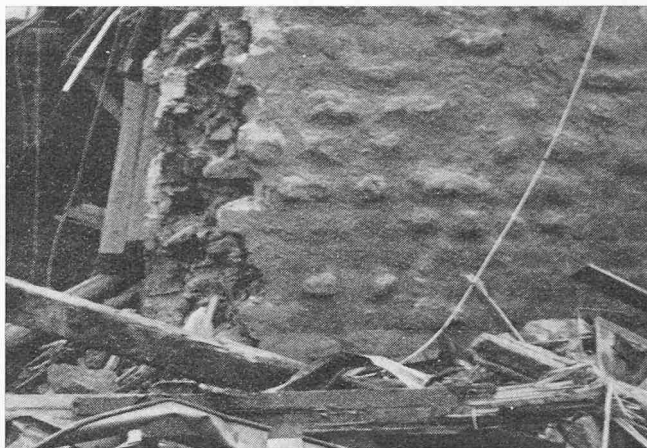
Bild 10. Die Aussenseite der noch erhalten gebliebenen Längswand des Osttraktes der Burg
