Zeitschrift: Schweizerische Bauzeitung
Herausgeber: Verlags-AG der akademischen technischen Vereine
Band: 92 (1974)
Heft: 42

Artikel: Stabilitätsprobleme bei einem grossen siltreichen Hanganschnitt
Autor: Gautschi, M.A. / Schindler, C.
DOI: <https://doi.org/10.5169/seals-72491>

Stabilitätsprobleme bei einem grossen siltreichen Hanganschnitt

Von M. A. Gautschi und Dr. C. Schindler, Zürich ¹⁾

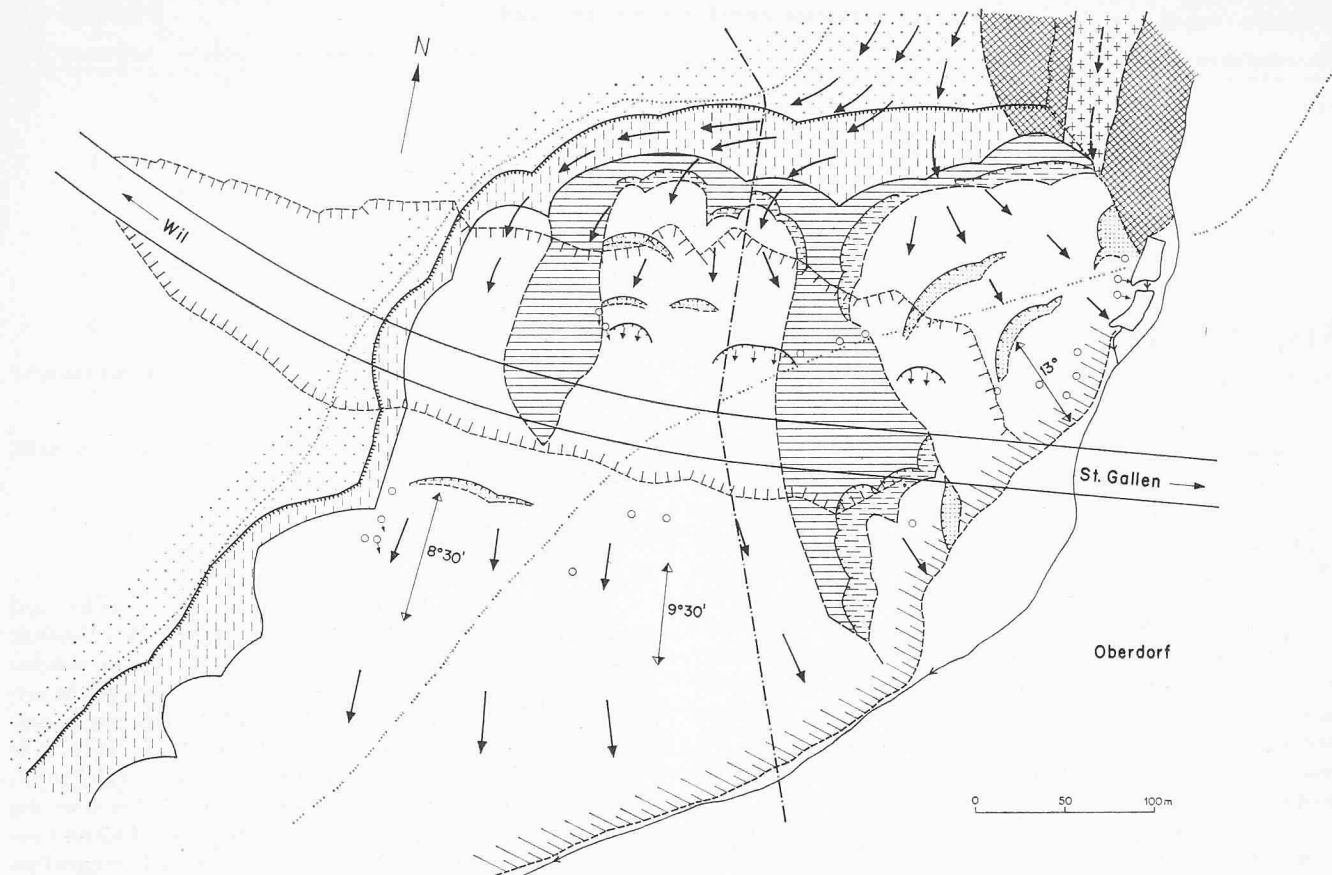
Bild 2. Detailsituation des Rutschgebietes «Silthang»

Auf Bild 2 ist das Rutschgebiet, sein Abrissbord und die Trasse der Nationalstrasse zu erkennen. Die grosse, wenig geneigte Rutschmasse kann untergliedert werden, wobei halbwegs stabile Teile von solchen unterschieden werden können, welche noch vor kurzem aktiv waren. Die vielleicht etwa 20000 Jahre alte, ursprüngliche Rutschung ist also in einzelnen Teilen später neu belebt worden, hat doch der Silthang nach Aussagen von Einheimischen seine Form noch in den letzten Jahrzehnten laufend etwas verändert.

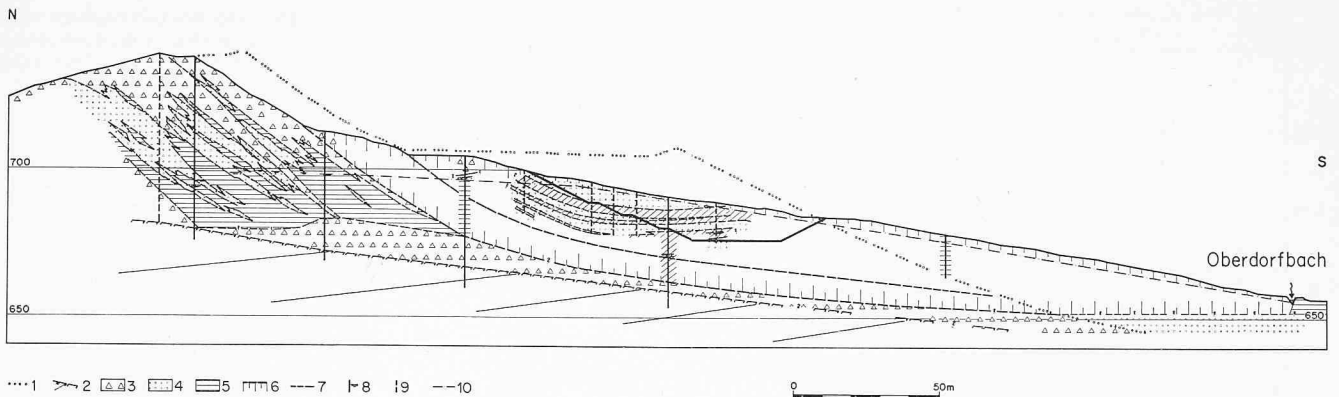
Bild 3. Profil durch den Silthang, nicht überhöht (Lage des Profils siehe Bild 2, strichpunktierte Linie)

Als das Eis am Hangfuss abgeschmolzen war, scheint der Silthang instabil geworden zu sein, wobei die massive Grundwasserzufuhr aus dem Hang und der vermutlich schon damals sehr hohe Wasserspiegel entscheidend mitwirkten. Die Gletscherseeablagerungen samt dem inneren und Teilen des äusseren Moränenwalls glitten ab und überfuhren die Alluvionen des vorgelagerten Talbodens. Bergseits bildete sich eine bis 40° steile, noch heute gut erkennbare Abrissnische. In der Rutschung selbst wurde die ursprünglich flachliegende Feinschichtung zwar verstellt, blieb aber auf weite Strecken erhalten (siehe Bild 4). Der Verlauf der basalen Gleitfläche ist nicht genau bekannt. Er könnte streckenweise nahe über der Felsgrenze liegen, im wesentlichen aber den tiefsten, besonders tonigen Partien der Seeablagerungen folgen. Eine Gleitfläche z.B. längs besonders tonigen Mergeln kommt nicht in Frage, da die Felschichtung bergwärts fällt.

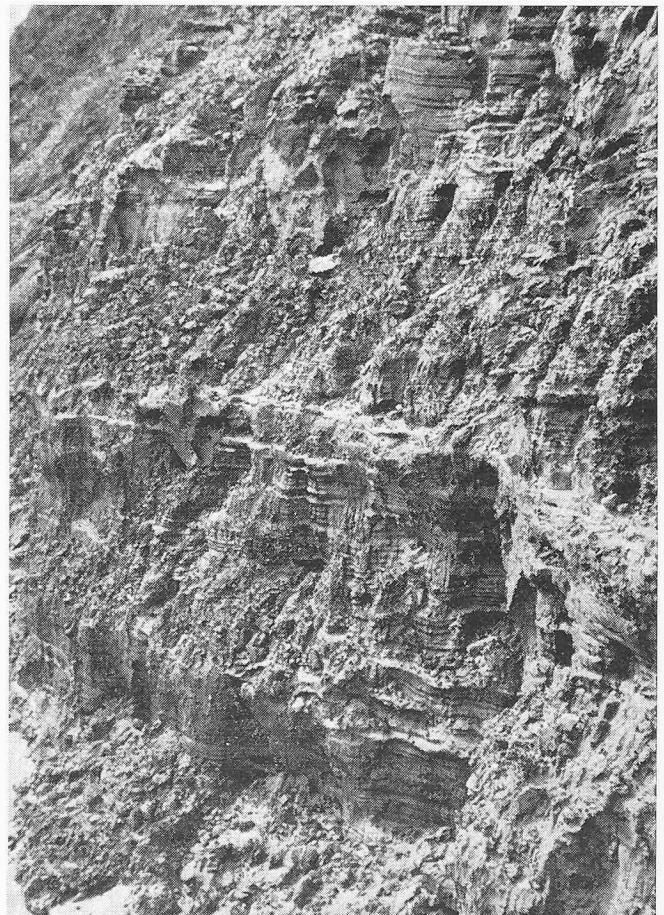
Bild 4. Eiszeitliche Seeablagerungen des Silthangs mit charakteristischer Feinschichtung. Wechsel von reinem Silt mit tonigem Silt und Feinsand. Höhe des Bildausschnittes rd. 2 m. Obwohl das Gesteinspaket zur Rutschung gehört, liegen die Schichten hier noch nahezu horizontal

Gesamtrutsches wie auch des östlichen Teilrutsches durchaus begreiflich ist, geben die letztgenannten, ausserordentlich niedrigen Neigungen eines Rutschhanges Rätsel auf. Zweifellos dürften dünne, aber sehr tonige Schichten lokal oder sogar weiträumig als Gleithorizont gewirkt haben, ebenso sind sehr ungünstige Grundwasserverhältnisse anzunehmen. Die Details sprechen dafür, dass die jungen Bewegungen von unten nach oben fortschritten, so dass vielleicht zusätzlich eine innere Erosion von Feinsand und Silt für die Entstehung der Unstabilität eine bedeutende Rolle spielte – Beweise für diese Hypothese fanden wir keine.

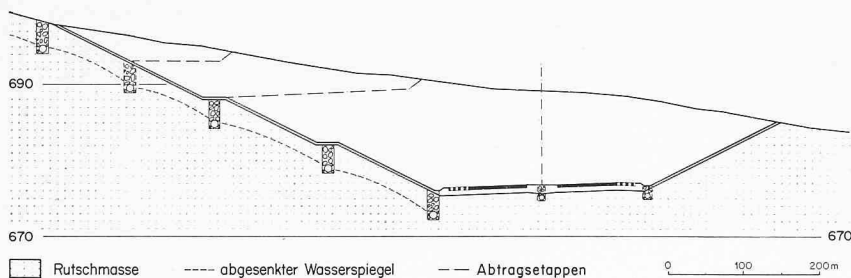
Bild 10. Böschungsgestaltung gemäss dem ursprünglichen Projekt

Die Berechnungen erfolgten mit der einfachen schwedischen Methode ohne Berücksichtigung der Seitenkräfte (Methode *Fellenius*) und der Annahme einer Strömungsrichtung parallel der Gleitfläche. Dabei wurde eine Sicherheit von minimal 1,2 gefordert. Diese Bedingung konnte der zur Ausführung bestimmte Querschnitt gemäss Bild 10 erfüllen. Wichtigste Voraussetzung war aber, dass die verschiedenen Längsdrainagen den Hangwasserspiegel um 1,5 bis 2,5 m unter die Böschungsoberfläche absenkten.

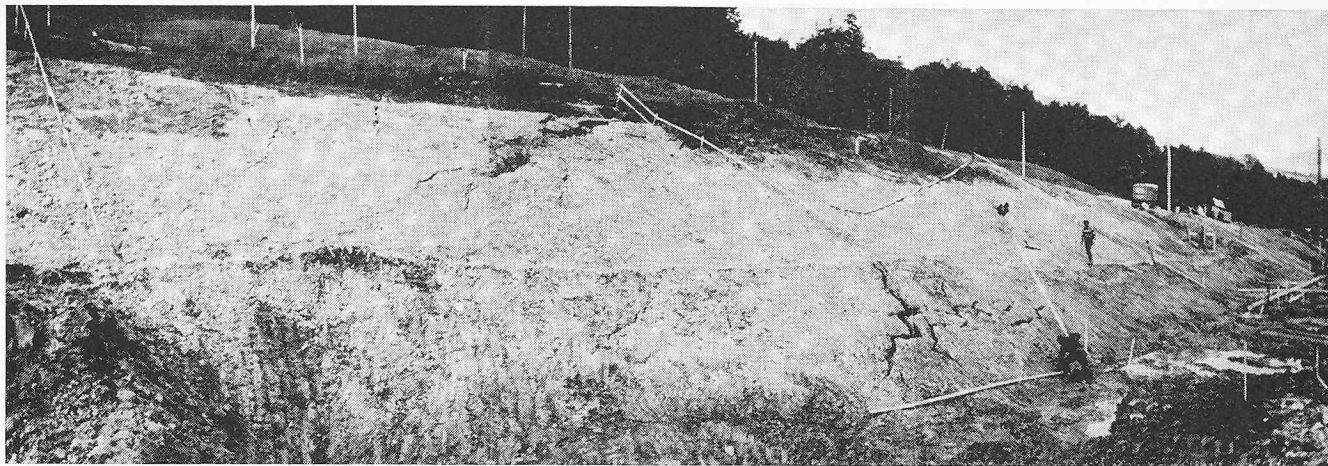
Bild 11a. Böschungsrutschung am Abend des ersten Tages

Kurz nachdem bis zur ersten Berme ausgehoben worden war, stellte sich eine Rutschung von rd. 40 m Länge ein, die ihren Anrisspunkt bei der Längsdrainage oberhalb des Anschnittes hatte. Die Bewegung stellte sich sehr langsam ein. Zunächst öffneten sich grosse Risse. Bild 11 zeigt die Rutschung am Abend des ersten Tages (oben) und nach einer Woche (unten). Die in Mitleidenschaft gezogene Drainage wurde sofort abgehängt und das zufließende Wasser abgepumpt. Die angesetzten Sondierbohrungen zeigten auf den ersten Blick scheinbar fast homogene Kerne, die aber bei genauerer Untersuchung oft feingeschichtet waren, wobei Sand und Silt dominierten. Dazwischen waren in verschiedenen Horizonten weiche Lagen von tonigem Silt eingeschaltet. Während man hier auf Grund der sehr hohen Reibungswinkel der untersuchten Materialien annahm, dass sich der mittlere wirksame Winkel der inneren Reibung um 30° befinde und eine Instabilität in diesem Falle nur im Zusammenspiel mit druckgespanntem Wasser unterhalb der durch die Drainagen erfassten Schichten zu erklären war, zeigten weitere kleine Rutsche, dass auch hangparallele Bewegungen ohne druckgespanntes Wasser möglich

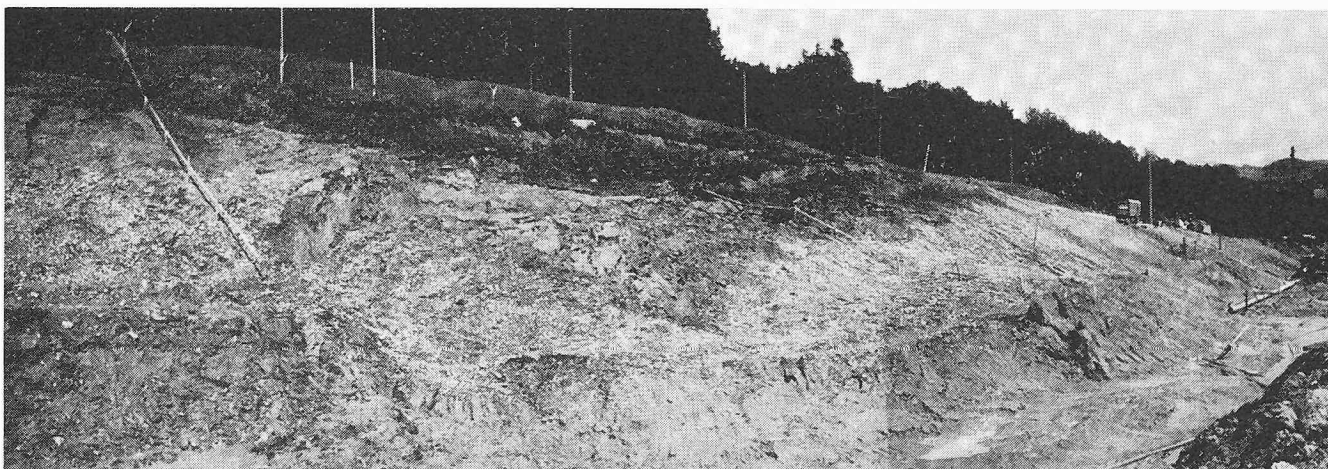
Bild 11b. Böschungsrutschung nach einer Woche

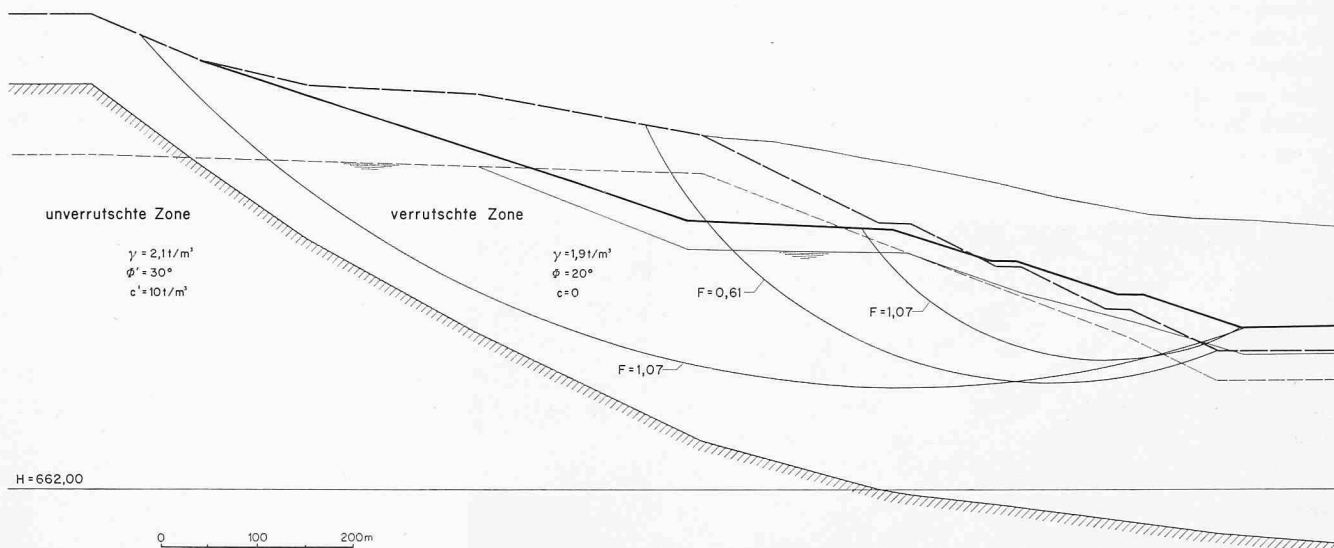
Bild 12. Massgebende Gleitkreise und abgeändertes Querprofil mit übergrosser Berme als Kopfentlastung

Durch eine übergrosse, rd. 20 m breite Berme in halber Höhe der Rutschung gelang es, die Gesamtstabilität wie auch die Stabilität der Teilböschungen so zu verbessern, dass eine Sicherheit von 1,07 erreicht wurde, wenn ein mittlerer Reibungswinkel Φ' von 20° im Rutschgebiet wirkte und kein druckgespanntes Wasser vorhanden war. Die Messungen zahlreicher Piezometer liessen das Vorhandensein druckgespannten Wassers in grösserer Tiefe nicht ganz ausschliessen. Die Massnah-

Die Bauleitung entschloss sich, die Kopffentlastung in Form der übergrossen Berme zusammen mit der Änderung der Linienführung durchzuführen, die Entwässerung aber auf die obersten 3 bis 4 m ab OKT mit Längsdrainagen zu beschränken. Man hoffte, dass nach Fertigstellung der untersten Drainagen eine genügende Entspannung auch der tieferen Wasserträger eintreten werde. Zwar ereignete sich noch kurz vor Beendigung des Aushubes nochmals eine Rutschung, die mit weitgehendem Ersatz der bewegten Massen durch durchlässigeren Kies und Geröllbeton saniert wurde. Danach hat sich nach den vorliegenden Messungen der Hang beruhigt und damit die Zweckmässigkeit der Massnahmen bestätigt.

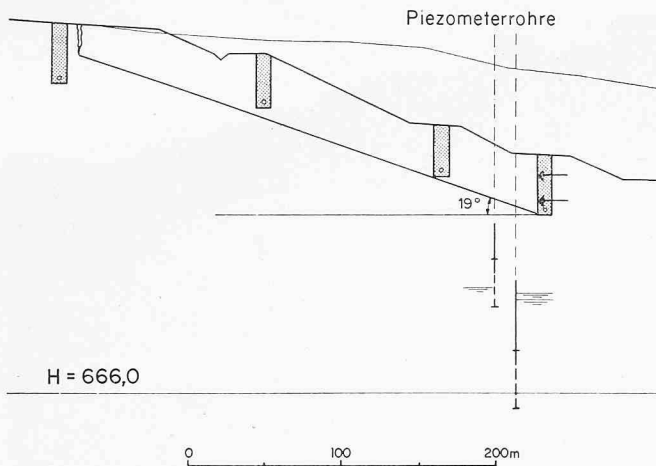
Bild 13. Schema einer weiteren, diesmal hangparallelen Rutschung, ohne messbaren Einfluss von Hangwasser

waren. Ihre rechnerische Analyse ergab für $\Phi' 19^\circ$. Bild 13 zeigt einen Fall, wo oben Risse entstanden und unten eine starke Grabenspreiung zerdrückt wurde. Die Piezometer zeigten Spiegel, die sehr tief lagen.

Auf Grund dieser Beobachtungen musste angenommen werden, dass die tonigen dünnen Schichten teils infolge der Sedimentation, teils infolge Rutschungen über grössere Strecken in ungünstiger Neigung vorkommen und zudem eine wirkungsvolle Entwässerung erschwerten (Bild 3). Während im unverrutschten westlichen Teil des Einschnittes die vorgesehene Böschungsgestaltung ohne Schwierigkeiten ausgeführt werden konnte, musste für den östlichen Teil kurzfristig nach neuen Möglichkeiten gesucht werden, die diesen ungünstigen Verhältnissen genügend Rechnung trugen.

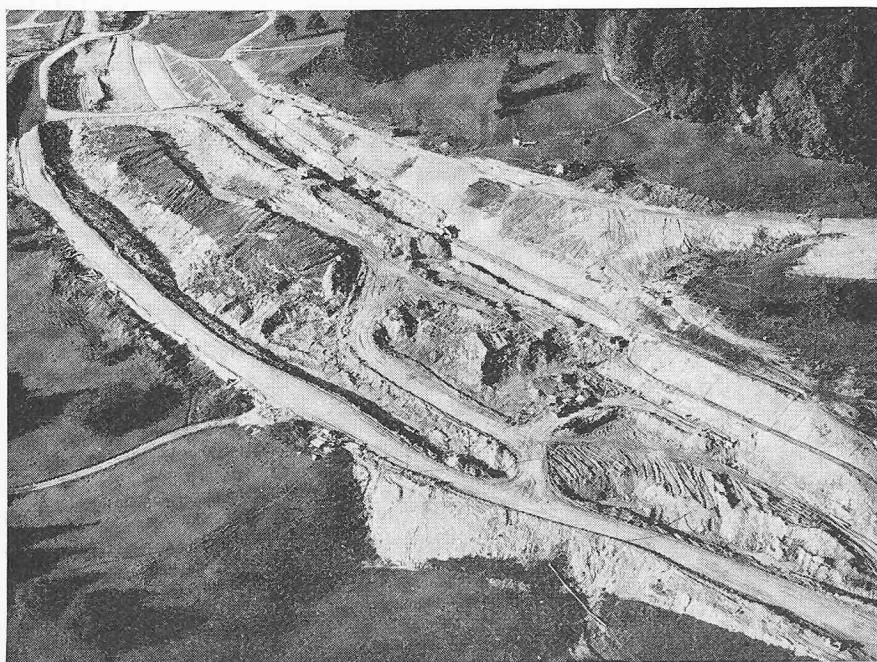
Das Bild 14 zeigt eine Flugaufnahme der Baustelle in der kritischen Zeit. Oben links ist der Abschnitt im unverrutschten Gebiet sichtbar, bei dem die Arbeiten ohne Schwierigkeiten gemäss Projekt ausgeführt werden konnten. Der Aushub ist dort beinahe vollendet. In Bildmitte ist der Aushub nur bis zur ersten Berme vorgenommen. Die helle Zone zwischen Berme und dem Flurweg am oberen Rand des Einschnittes zeigt die provisorisch sanierten ersten Rutsche. Die in Bild 12 beschriebene Rutschung fand am E-Ende des Einschnittes statt (unten rechts).

Bild 14. Flugaufnahme der Baustelle. Oben links ist der Abschnitt im unverrutschten Gebiet sichtbar, bei welchem die Arbeiten ohne Schwierigkeiten gemäss Projekt ausgeführt werden konnten. Der Aushub ist dort beinahe vollendet. In Bildmitte ist der Aushub nur bis zur ersten Berme vorgenommen. Die helle Zone zwischen der Berme und dem Flurweg am oberen Rand des Einschnittes zeigt die provisorisch sanierten ersten Rutsche
