Der Brand der Grenzwaldbrücke

Von H. Ackermann, Würzburg

Die Grenzwaldbrücke ist eine Autobahnbrücke ganz aus Stahl, Stahltragkonstruktion mit orthotroper Fahrbahnplatte. Sie ist $65 + 100 + 2 \times 120 + 125 + 2 \times 120 + 100 + 65 = 935$ m lang und war zur Zeit der Erbauung die grösste Stahlbrücke dieser Art in Bayern. Die Stahltragkonstruktion ohne Auflager, Fahrbahnübergänge und Geländer wiegt 8600 t. Das feste Auflager befindet sich auf den Pfeilern IV und V, siehe Bild. Ihren Namen hat die Brücke von einem in ihrer Nähe liegenden Waldstück an der hessisch-bayrischen Grenze.

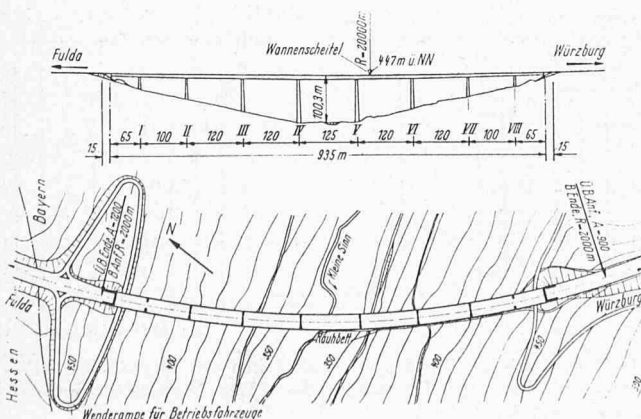
In der Nacht auf den 6. Oktober 1972 hat der rechte Hinterreifen der Zugmaschine eines mit Paraffin beladenen Lastzuges auf der Fahrt in Richtung Würzburg auf der Brücke Feuer gefangen und auch die Zugmaschine in Brand gesteckt. Der Fahrer des Lastzuges konnte den noch nicht brennenden Anhänger rechtzeitig abkuppeln, mit der Zugmaschine aber nicht mehr über das Würzburger Widerlager hinausfahren und musste die Zugmaschine etwa über Pfeiler VII stehen lassen, wo sie ausbrannte. Das brennende Paraffin ergoss sich zunächst auf den Fahrbahnbelag aus Asphaltfeinbeton, steckte diesen in Brand und floss, immer noch brennend, durch zwei Einfallroste in die Wasserabflussrinne in Brückenmitte auf ihren Querschnitt bezogen, wo es am Ende der Rinne zwischen den Pfeilern V und VI brennend – aber nicht rasch genug – in die Tiefe stürzen konnte. Das brennende Paraffin hat sich in der Rinne gestaut und hat zwischen den Pfeilern V und VI nächst dem Pfeiler VI die

Stahlkonstruktion der Brücke bis zu fast 800 °C zum Glühen gebracht. Dabei wurden die mittleren Teile von vier der 800 mm hohen Vollwandquerträger und bei zwei lastverteilenden Fachwerkklängsträgern je zwei Untergurtstücke ausgeglüht und verbogen; sie wurden bei Sperrung des Fahrbetriebes auf der Brücke ohne besondere Vorkehrungen ausgewechselt und hochfest mit den erhalten gebliebenen Teilen der Brücke verschraubt. Der Schaden an der Stahlkonstruktion der Brücke war nicht gross. Die Brücke konnte schon am 31. Oktober 1972, also nach nicht einmal vier Wochen, wieder für den Fahrbetrieb freigegeben werden.

1. Wie hätte die Tragkonstruktion einer Betonbrücke Temperaturen von etwa 800°C überstanden, und wäre es mit Rücksicht auf Unfälle der vorbeschriebenen Art nicht richtiger, bei Autobahnbrücken für jede Fahrbahn eine Brücke zu errichten, statt eine Gesamtbrücke für beide Fahrbahnen?
2. Mit Rücksicht auf Unfälle der vorbeschriebenen Art wäre es weiter doch wohl zweckmässig, die Abflussrohre unter jedem Einfallrost etwas zu verlängern und das Abflussgut unmittelbar ins Freie fallen zu lassen. Nur Strassen, Wege, Gebäude usw., die sich unter einer Brücke befinden, sollten innerhalb der Brücke so kurz wie möglich mit Längsrinnen überbaut werden.
