Artikel: Rückverankerte Baugrubenumschliessung im Grundwasser als bleibender Bestandteil des Bauwerkes mit permanenter Drainage
Autor: Schäfer, U.
DOI: <https://doi.org/10.5169/seals-72669>

Rückverankerte Baugrubenumschliessung im Grundwasser als bleibender Bestandteil des Bauwerkes mit permanenter Drainage

Von U. Schäfer, Riehen

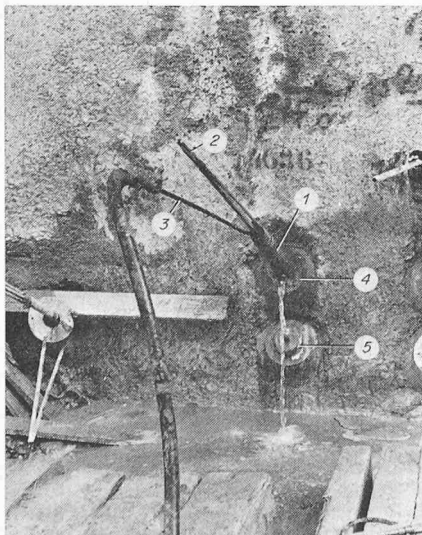
Bild 10. Nachinjektion an einem Bündelanker. Man beachte die Verwendung von gerippten Ankerstählen. 1 Bohrrohr, um die Verankerungslänge zurückgezogen; 2 Ankerstähle; 3 Nachinjektionsrohr, an Injektionsschlauch angeschlossen; 4 Stopfbüchse; 5 aufgegebener Anker (Ankerausfall), definitiv abgedichtet

Anhand einer Testankerserie wurde überprüft, wie sich die hochbeanspruchten Anker mit Gebrauchslasten bis zu 78 t im Mergel verhielten. Unsere Befürchtungen bestätigten sich zunächst dahingehend, dass die Anker zum Teil schon bei der halben Gebrauchslast ins Fließen kamen. Die Vermutung war naheliegend, dass an diesem Ergebnis nicht der anstehende Mergel, sondern der durch die Nassbohrung an der Bohrlochwand entstandene tonige Schmierfilm, der auch durch eine intensive Druckwasserspülung nicht entfernt werden konnte, verantwortlich war. Eine geringfügige Änderung des Ankersystems erbrachte den Beweis: Der Einbau eines Nachinjektionsrohres in das Ankerdrahtbündel erlaubte es, 24 h nach der erfolgten Primärinjektion sekundär unter hohem Druck zu injizieren, womit das Problem behoben war (Bild 10). Die Ankerausfälle im Mergel waren danach kleiner als im Kies.

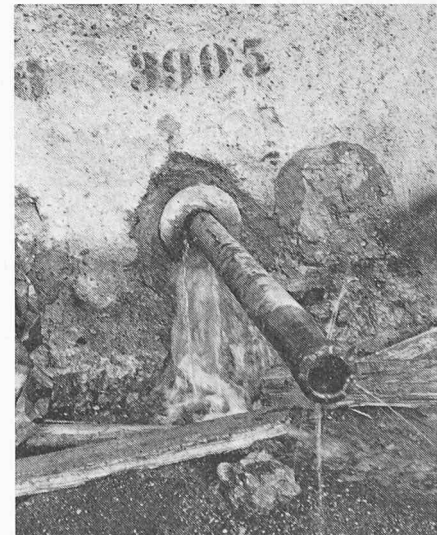
Bild 11. Ankerbohrung im Kies unterhalb des Grundwasserspiegels mit dem beim Bohren üblichen Wasseraustritt. Da sich hier das Bohrrohr verklemmte, wurde die Bohrmaschine vorübergehend entfernt

Jede Ankerbohrung im gut durchlässigen Grundwasserträger entsprach der Erschliessung eines Horizontalbrunnens

(Bild 11). Deshalb musste den Abdichtungsmassnahmen im Bauzustand und im definitiven Zustand (nach erfolgter Entspannung der Anker und Entfernung der Ankerköpfe) eine massgebende Rolle zugesprochen werden.

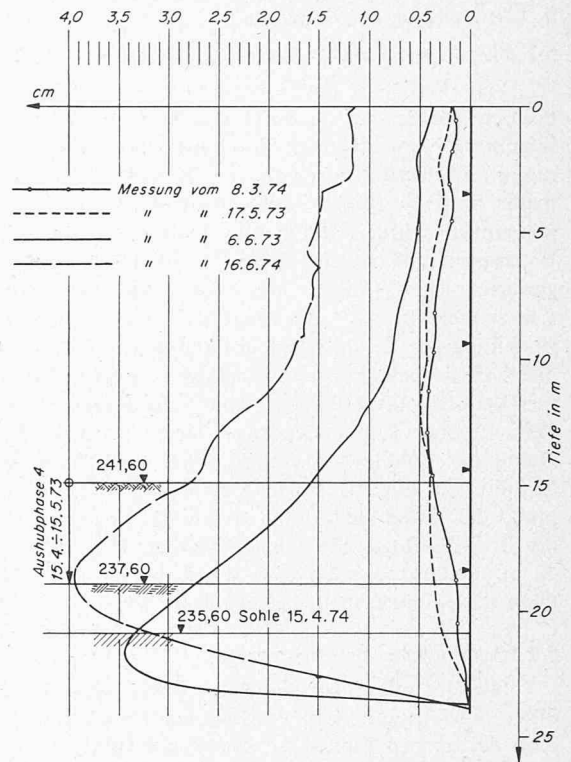
Bild 17. Ergebnisse der Klinometermessungen in Funktion der Aushubtiefe im Bereich des Klinometerrohres K 3. In der überbeanspruchten Wand bildet sich ein plastisches Gelenk aus

Das Verhalten der Schlitzwand bei zunehmender Aushubtiefe wurde optisch durch das Messen der Wandkopferschiebungen und elektrisch durch die Messung der Wandkrümmung und deren Auswertung zur Biegelinie mit einem Klinometer in 4 Vertikalschnitten kontrolliert. Die Klinometermessungen wurden durch das Institut für Grundbau und Bodenmechanik an der ETHZ (IGB) durchgeführt und ausgewertet. Dank diesen Messungen war es möglich, beim Klinometerrohr K3, nachdem das Aushubplanum für die Erstellung der 3. Ankerlage erreicht war, das Entstehen eines plastischen Gelenkes mitzuverfolgen, wobei die vorher im mm-Bereich stattfindenden Wandverformungen innert kurzer Zeit auf über 3 cm anwuchsen. Ursache der Überbeanspruchung der Schlitzwand waren lokal schlechtere Baugrundverhältnisse, die zur Folge hatten, dass sich der Einspannpunkt der Wand nach unten verlagerte. Nach dem Anbringen der 3. Ankerlage, die vorsichtshalber über eine Zone von 20 m verstärkt worden war, waren in der Folge keine weiteren Bewegungen mehr festzustellen (Bild 17).
