### Rückverankerte Baugrubenumschliessung im Grundwasser als bleibender Bestandteil des Bauwerkes mit permanenter Drainage

Von U. Schäfer, Riehen

Die Firma F. Hoffmann-La Roche & Co. AG in Basel erstellt auf ihrem Industrieareal ein Verwaltungsgebäude von nicht ganz alltäglichen Abmessungen. Zum Raumprogramm gehören neben dem Erdgeschoss fünf Ober- und sechs Untergeschosse. Daraus ergibt sich eine Gründungskote von rund 22 m unter Terrain und, je nach Grundwasserstand, von 10 bis 12 m unterhalb des Grundwasserspiegels. Die Grundfläche beträgt rund 142 × 74 m. Das Gebäude grenzt unmittelbar an befahrene Strassen und an mehrgeschossige Fabrikations- und Bürogebäude (Bild 1).

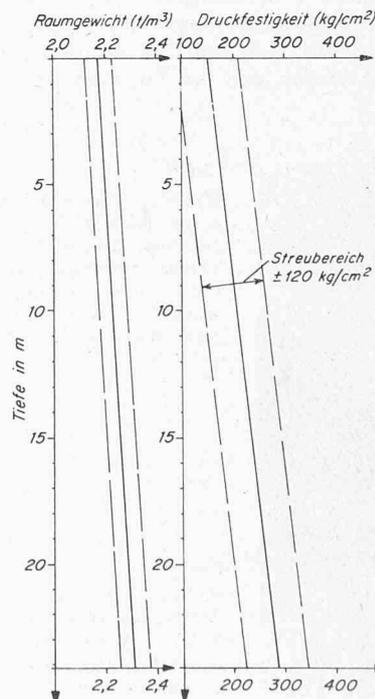
An Bohrkernen aus Rotationskernbohrungen wurden die Betondruckfestigkeiten nachgewiesen. Wie es für einen im Kontraktorverfahren hergestellten Unterwasserbeton zu erwarten ist, nehmen diese von oben nach unten zu (Bild 6).

Bild 6. Darstellung von Betondruckfestigkeit und Raumgewicht in Funktion der Wandtiefe. Auswertung von 40 Proben aus einer Kernbohrung mit einem Durchmesser der Bohrkerns von 10 cm. Die Höhe der Proben variierte zwischen 12,40 und 13,50 cm. Zum Einbau kam ein plastischer Fertigbeton BH PC 350 mit dem Zusatzmittel Plastrocrete N, 1,75 kg/m<sup>3</sup> Beton. Dosierung der Zuschlagstoffe (sandreiche Mischung):  
0 bis 3 mm 40%  
3 bis 8 mm 22%  
8 bis 30 mm 38%  
Die Ergebnisse sind dem Bericht der BBL Baulaboratorium AG, 4132 Muttenz, entnommen

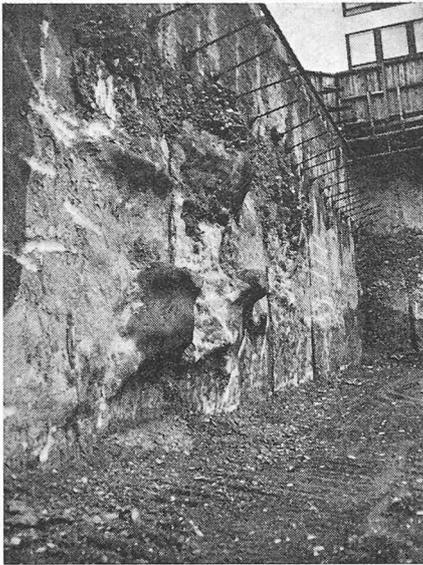
Die geforderten Wandtoleranzen von höchstens 1% Abweichung aus der theoretischen Vertikalebene, bezogen auf die jeweilige Wandhöhe, konnten überall eingehalten werden. Überprofile, bedingt durch lokale Einbrüche im Kies, beschränkten sich auf die obersten 5 bis 8 m der Wand und blieben, gesamthaft betrachtet, in einem bescheidenen Rahmen (Bild 7).

Bild 7. Überprofile, bedingt durch lokale Einstürze der Stützwand beim Schlitzaushub im Kies. Diese Überprofile wurden mit einem hydraulischen Krupp-Hammer abgespitzt

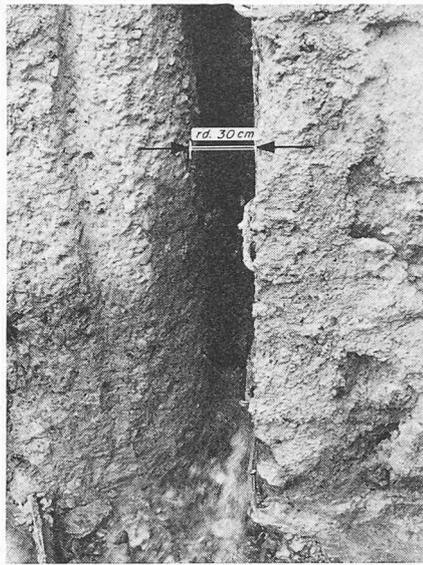
Im Zuge der Aushubarbeiten zeigten sich an einigen Elementen – bedingt durch die schwierigen geologischen Verhältnisse vor allem im Bereich der Elsässermolasse – klaffende Fugen, die im Grundwasserbereich stark wasserführend waren (Bild 8). Ihre Sanierung erfolgte mit fortschreitendem Aushub, indem das Wasser in Drains gefasst und eine armierte Schürze vorbetoniert wurde. War auf diese Art die Molasse einmal erreicht, konnte mit einer gezielten Injektion im Übergangsbereich Kies-Molasse der Wasserzutritt unter-

Bild 8. Klaffende Fuge zwischen zwei Wandelementen. Starker Wasseraustritt auf der Höhe des jeweiligen Aushubplanums

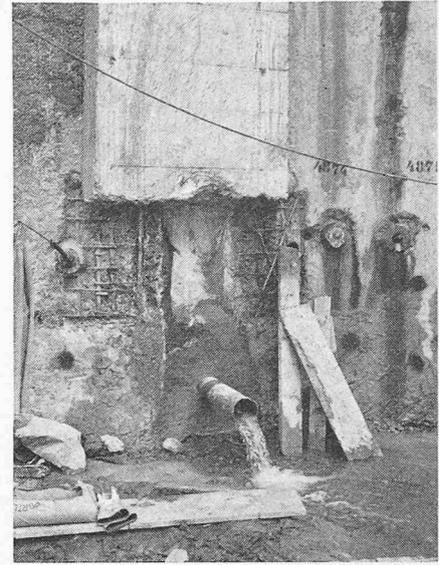
Bild 9. Sanierung von klaffenden Fugen. Oben: Abgeschlossene Sanierung mit vorbetonierter armierter Schürze. Unten: Lokalisieren des Wasseraustritts mit Drainrohr und gleichzeitige Applikation von Sika IVa. Später wird auch hier eine Schürze vorbetoniert

brochen und die Drains entfernt werden (Bild 9). Klaffende Fugen unterhalb der Baugrubensohle im Bereich der siltig-sandigen Elsässermolasse wurden im Vertrauen auf den sehr kleinen  $k$ -Wert nicht saniert, es wurde mit einer Betonaufkast lediglich dafür gesorgt, dass im Nahbereich der Fuge sich kein hydraulischer Grundbruch einstellen konnte.

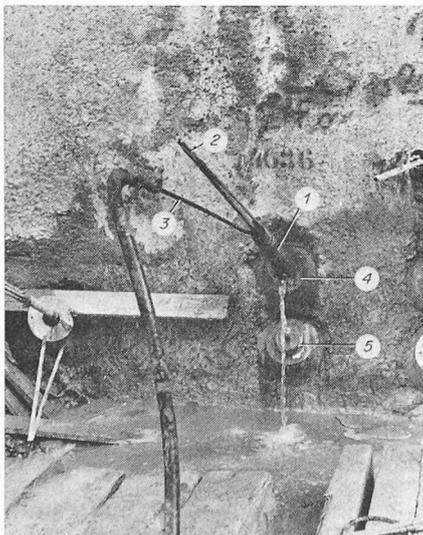
Bild 10. Nachinjektion an einem Bündelanker. Man beachte die Verwendung von gerippten Ankerstählen. 1 Bohrrohr, um die Verankerungslänge zurückgezogen; 2 Ankerstähle; 3 Nachinjektionsrohr, an Injektionsschlauch angeschlossen; 4 Stopfbüchse; 5 aufgegebener Anker (Ankerausfall), definitiv abgedichtet

Anhand einer Testankerserie wurde überprüft, wie sich die hochbeanspruchten Anker mit Gebrauchslasten bis zu 78 t im Mergel verhielten. Unsere Befürchtungen bestätigten sich zunächst dahingehend, dass die Anker zum Teil schon bei der halben Gebrauchslast ins Fließen kamen. Die Vermutung war naheliegend, dass an diesem Ergebnis nicht der anstehende Mergel, sondern der durch die Nassbohrung an der Bohrlochwand entstandene tonige Schmierfilm, der auch durch eine intensive Druckwasserspülung nicht entfernt werden konnte, verantwortlich war. Eine geringfügige Änderung des Ankersystems erbrachte den Beweis: Der Einbau eines Nachinjektionsrohres in das Ankerdrahtbündel erlaubte es, 24 h nach der erfolgten Primärinjektion sekundär unter hohem Druck zu injizieren, womit das Problem behoben war (Bild 10). Die Ankerausfälle im Mergel waren danach kleiner als im Kies.

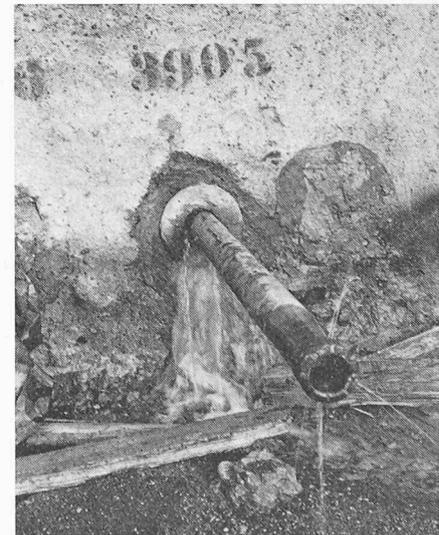
Bild 11. Ankerbohrung im Kies unterhalb des Grundwasserspiegels mit dem beim Bohren üblichen Wasseraustritt. Da sich hier das Bohrrohr verklemmte, wurde die Bohrmaschine vorübergehend entfernt

Jede Ankerbohrung im gut durchlässigen Grundwasserträger entsprach der Erschliessung eines Horizontalbrunnens

(Bild 11). Deshalb musste den Abdichtungsmassnahmen im Bauzustand und im definitiven Zustand (nach erfolgter Entspannung der Anker und Entfernung der Ankerköpfe) eine massgebende Rolle zugesprochen werden.

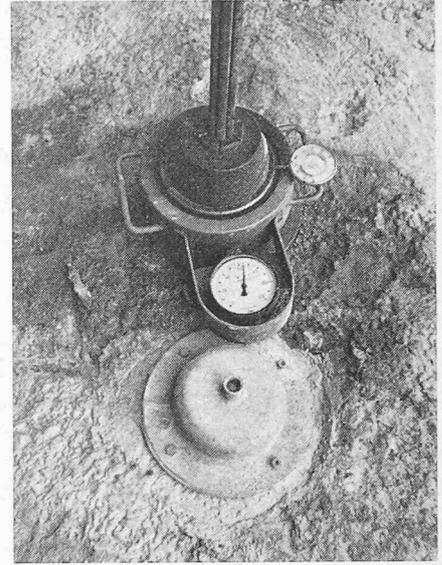
Bild 14. Bündelanker mit eingebauter Druckmessdose. Am Ankerkopf rechts ist ein Kontrollthermometer angebracht. Unter der Druckmessdose ein definitiv abgedichtetes Ankerbohrloch eines Ankers, der die Abnahmeprüfung nicht bestanden hatte

In Zusammenarbeit mit den Ankerunternehmern wurde eine Stopfbüchse entwickelt, wie sie Bild 15 zeigt, und die in der Lage war, beide Forderungen zu erfüllen. Sämtliche bis heute definitiv abgedichteten Ankerlöcher sind trocken (Bild 14).

Die Veränderungen der Ankerkräfte werden anhand von unter den Ankerköpfen eingebauten Druckmessdosen während der ganzen Einsatzzeit überwacht (Bild 14). Anfänglich war man durch die in Funktion der Wandtemperatur stark variablen Ankerkräfte beunruhigt, wurden doch je  $\pm 10^\circ$  Temperaturänderung Abweichungen an der Ankerkraftanzeige zwischen  $\pm 2,0$  und  $\pm 2,5$  t abgelesen. Eine vom IGB getestete Druckmessdose desselben Typs zeigte unter starren Einspannbedingungen eine temperaturbedingte Zunahme der Ankerkraftanzeige von 9,3% je  $10^\circ$  Temperaturänderung, bedingt durch die volumetrische Ausdehnung des Hydrauliköls von  $0,07\%/^\circ\text{C}$ . Temperaturbedingte Änderungen von Ankerkräften in Funktion der Wandtemperatur können deshalb mit diesen preisgünstigen hydraulischen Messdosen nicht gemessen werden, und es wäre falsch, daraus irgendwelche

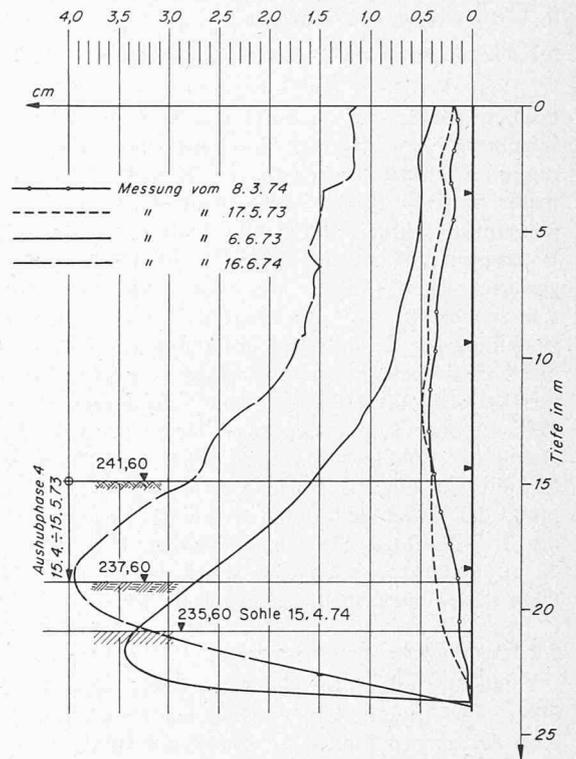
Bild 17. Ergebnisse der Klinometermessungen in Funktion der Aushubtiefe im Bereich des Klinometerrohres K 3. In der überbeanspruchten Wand bildet sich ein plastisches Gelenk aus

Das Verhalten der Schlitzwand bei zunehmender Aushubtiefe wurde optisch durch das Messen der Wandkopferschiebungen und elektrisch durch die Messung der Wandkrümmung und deren Auswertung zur Biegelinie mit einem Klinometer in 4 Vertikalschnitten kontrolliert. Die Klinometermessungen wurden durch das Institut für Grundbau und Bodenmechanik an der ETHZ (IGB) durchgeführt und ausgewertet. Dank diesen Messungen war es möglich, beim Klinometerrohr K3, nachdem das Aushubplanum für die Erstellung der 3. Ankerlage erreicht war, das Entstehen eines plastischen Gelenkes mitzuverfolgen, wobei die vorher im mm-Bereich stattfindenden Wandverformungen innert kurzer Zeit auf über 3 cm anwuchsen. Ursache der Überbeanspruchung der Schlitzwand waren lokal schlechtere Baugrundverhältnisse, die zur Folge hatten, dass sich der Einspannpunkt der Wand nach unten verlagerte. Nach dem Anbringen der 3. Ankerlage, die vorsichtshalber über eine Zone von 20 m verstärkt worden war, waren in der Folge keine weiteren Bewegungen mehr festzustellen (Bild 17).
