**Zeitschrift:** Schweizerische Bauzeitung  
**Herausgeber:** Verlags-AG der akademischen technischen Vereine  
**Band:** 94 (1976)  
**Heft:** 14: Flachdachprobleme

**Artikel:** Typische Schädenfälle  
**Autor:** Preisig, H.  
**DOI:** <https://doi.org/10.5169/seals-73076>

## Typische Schadenfälle

Von H. Preisig, Dübendorf

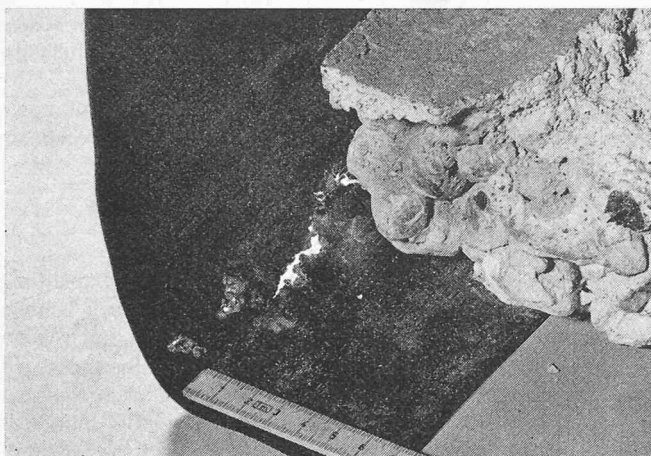
Schnitt durch Aufbahrung und Geröllbeton; Geröllbeton in direktem Kontakt mit hochgezogener Kunststoffolie, Perforation in der Folie im Bereich der Hohlkehle

Die Kunststoffolie (Dachhaut) weist bei den seitlichen Aufbahrungen Perforationen auf, vorwiegend bei den Schmalseiten der Terrassenfläche. Die Perforationen liegen in der Hohlkehle der Folie. In diesem Bereich liegt die Folie hohl und ist in direktem Kontakt mit dem Sickerbeton. Sickerbeton und Zementsteine stossen allseitig an die hochgezogene Folie und die Deckstreifen an. Der Sickerbeton ist auf der ganzen Terrassenfläche (198 m<sup>2</sup>) fugenlos.

Die Perforationen in der hochgezogenen Folie wurden durch die spitzen Gesteinsanteile des Sickerbetons verursacht. Der Sickerbeton ändert seine Abmessungen bei Temperatur- und Feuchtigkeitswechsel. Da der Beton in der Fläche fugenlos und allseitig mit der Folie in Kontakt war, wurden die aus den Dimensionsänderungen resultierenden Kräfte direkt auf die Folie übertragen und einzelne Steine durchgedrückt. Deshalb wurden Perforationen vorwiegend bei den Schmalseiten der Terrassenfläche festgestellt, dort, wo die Ausdehnung der 22 m langen Sickerbetonplatte am grössten war.

Zur Behebung der Schäden mussten bei allen seitlichen Anschlüssen die Zementformsteine und der Sickerbeton entfernt und die hochgezogene Kunststoffolie ersetzt werden. Um erneute Perforationen zu vermeiden, wurden Sickerbeton und Zementformsteine allseitig von der Aufbahrung durch Fugen abgetrennt.

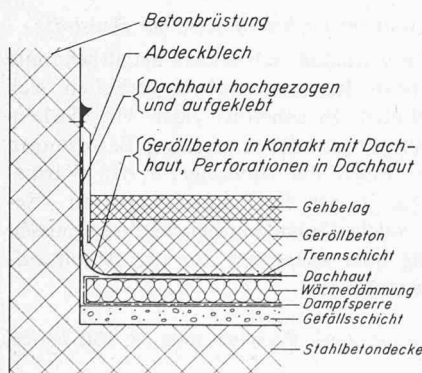
Detailschnitt, Dachhautaufbahrung an Brüstung; ausgeführte Konstruktion, die zum Schaden führte

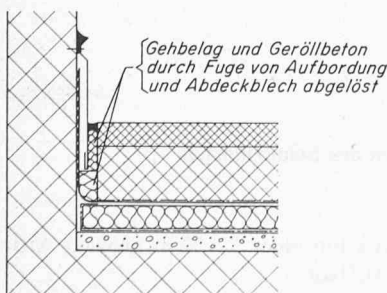
Konstruktion, durch die Kräfteübertragungen auf die Dachhautaufbahrung durch Bewegungen des Geröllbetons und des Gehbelages vermieden werden können

Um bei seitlich hochgezogenen Kunststoff- und Bitumen-Dichtungsbahnen mechanische Beschädigungen zu vermeiden, sind harte Beläge, durch eine mindestens 2 cm breite, bis auf die Dachhaut durchgehende Fuge von der Aufbahrung abzutrennen. Bei grösseren Dachflächen ist eine Unterteilung der Beläge in kleinere Felder erforderlich.

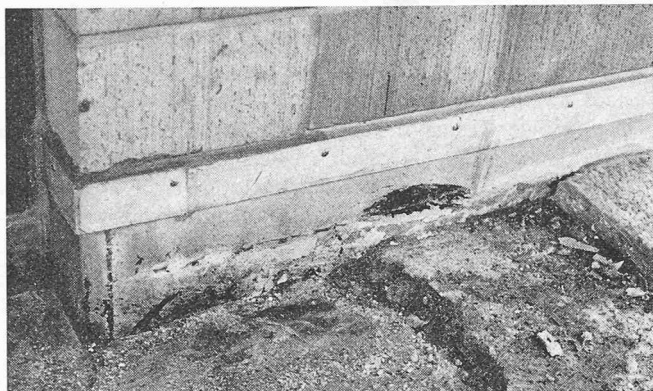
Winkelblechanschluss an das Gebäude, Zementschrittplatten und Zementüberzug teilweise entfernt; Zementüberzug in direktem Kontakt mit dem Winkelblech, dieses ist auf der Vorderseite nicht geschützt

Die Winkelbleche weisen im Bereich des Zementüberzugs und der Zementschrittplatten starke Korrosionserscheinungen auf; an einigen Stellen ist das Blech durchkorrodiert. Das Winkelblech ist auf der Vorderseite nicht geschützt und mit dem stark alkalisch reagierenden, nassen Zementüberzug in direktem Kontakt. Auf der Rückseite, gegen das Mauerwerk, ist das Winkelblech mit einem bituminösen Schutzanstrich versehen.

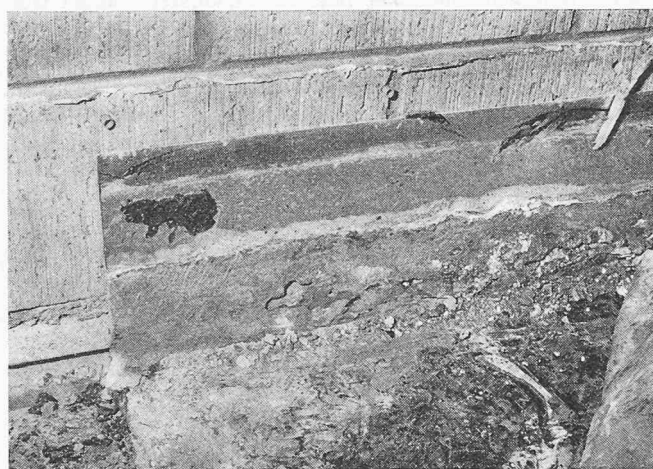
Sondierstelle, Zementüberzug und Zementschrittplatten entfernt; starke Korrosion bis zur Perforation beim vertikalen Teil des Winkelbleches

Die Korrosionen bei den Winkelblechen wurden durch Alkalien aus dem dauernd nassen Zementüberzug und aus den in Mörtel verlegten Zementschrittplatten verursacht.

Die korrodierten Winkelbleche mussten ausgebaut und ersetzt werden. Die neuen Bleche wurden, diesmal auch auf der Vorderseite, mit einem Voranstrich und einer kunststoffmodifizierten Bitumen-Dichtungsbahn gegen alkalische Feuchtigkeit geschützt. Der Zementüberzug und die Zementformsteine wurden seitlich durch Fugen von den Winkelblechen abgetrennt.

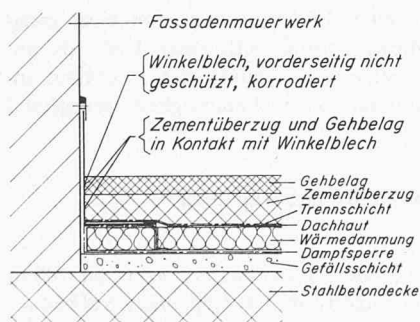
Detailschnitt, Dachhautaufbaurung an Brüstung; ausgeführte Konstruktion, die zum Schaden führte

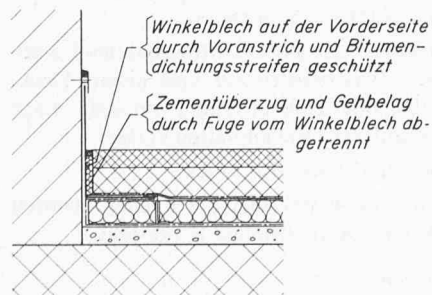
Ausführung und Konstruktion, durch die Korrosionen beim Winkelblech vermieden werden können

Winkelbleche, die mit alkalischen Stoffen, beispielsweise aus Zementüberzügen oder Zementformsteinen in Kontakt kommen, müssen zur Vermeidung von Korrosionsschäden geschützt werden, z.B. durch einen porenfreien Anstrich und eine Beschichtung. Dies gilt für die meisten heute im Bauwesen üblichen Bleche wie verzinktes Stahlblech, Kupfer-Titan-Zink-Blech, Kupferblech usw. Bleche aus Aluminiumwerkstoffen sollten wegen der grossen Korrosionsgefahr bei Belägen mit alkalischen Stoffen nur mit einwandfreiem Schutz verwendet werden.

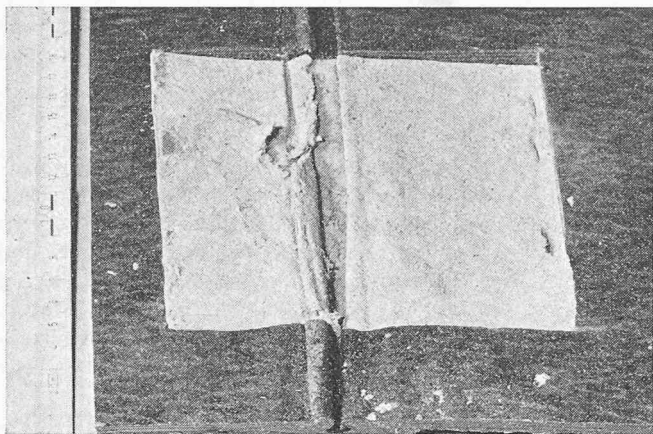
Dachunterseite, Probe mit Wulstbildung und bitumenfrei extrahiertem Ausschnitt, entnommen aus der Dachhaut über einer Fuge zweier Wärmedämmplatten; Trägermaterialien (Rohfilzplatte) der Bitumen-Dichtungsbahnen im Bereich des Wulstes, d. h. über der Plattenfuge, gerissen, verrottet und brüchig

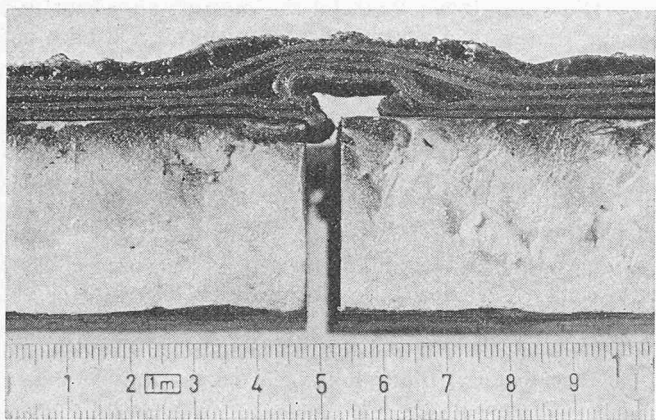
Querschnitt durch Dachhaut und Wärmedämmplatte; Wulstbildung in der Dachhaut über der Fuge zweier Wärmedämmplatten, Fuge mehrere Millimeter offen

Wärmedämmplatten aus Polystyrolschaumstoff bewegen sich reversibel bei Temperaturänderungen und irreversibel durch Ausdiffundieren der Treibmittel. Die festgestellten Wülste und Risse in der Dachhaut wurden vorwiegend durch

die reversiblen, temperaturbedingten Bewegungen der Polystyrolschaumstoffplatten verursacht. Durch die Verbackung der Dachhaut mit den Wärmedämmplatten wurden die Kräfte aus den Bewegungen direkt auf die Dachhaut übertragen. Die ständige Beanspruchung durch Druck- und Zugkräfte führte dann in der Dachhaut zu den festgestellten Schäden. Die im Fugenbereich an der Dachhautunterseite auskondensierte Feuchtigkeit bewirkte bei den nicht verrottungsbeständigen Bitumen-Dichtungsbahnen eine zusätzliche Schwächung. Da die extrudierten Polystyrolschaumstoffplatten durch Sorption praktisch kein Wasser aufnehmen, führten schon geringe Feuchtigkeitsmengen in der Konstruktion an der Dachhautunterseite zu dem festgestellten Oberflächenkondensat.

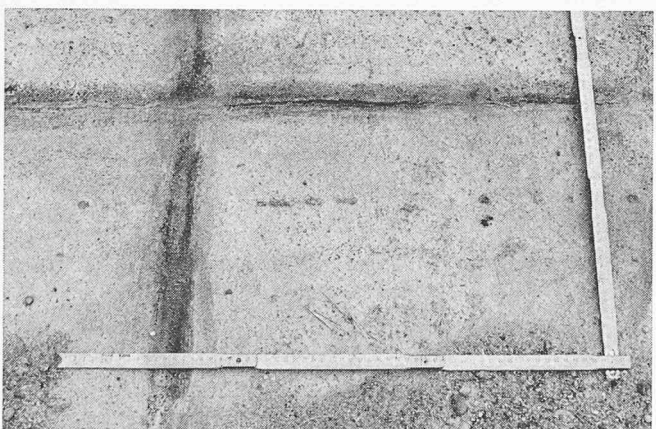
In der bituminösen Dachhaut sind die Umrisse der darunterliegenden Wärmedämmplatten deutlich abgezeichnet. Sichtbar sind Wülste, Anrisse und vereinzelt auch durchgehende Risse in der Dachhaut, die über den teilweise

Dachhautoberseite, Schutzschicht Sand und Kies entfernt. Geradlinig verlaufende Wülste und Risse in der Dachhaut über den Fugen der Wärmedämmplatten

Die beschädigte Dachhaut wurde entfernt, die lose verlegten Platten ausgebaut und getrocknet. Die Dampfsperre musste nicht ersetzt werden und diente während der Sanierung als Regenschutz. Die noch verwendbaren Platten wurden vollflächig auf die Dampfsperre aufgeklebt. Nach Aufbringen einer Trennlage aus einseitig korkbestreuten Glasvlies-Dichtungsbahnen wurde eine neue, dreilagige Dachhaut, bestehend aus Bitumen-Dichtungsbahnen der Sorten V60, J2 und F3 mit zwei Zwischenstrichen und einem Deckstrich aus Heissbitumen, eingebaut.

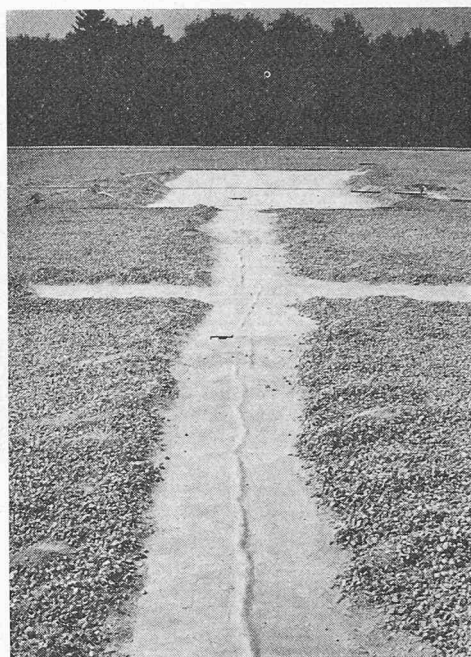
(rechts) Dachaufsicht, Schutzschicht Sand und Kies örtlich entfernt; geradlinig verlaufender Wulst in der Dachhaut

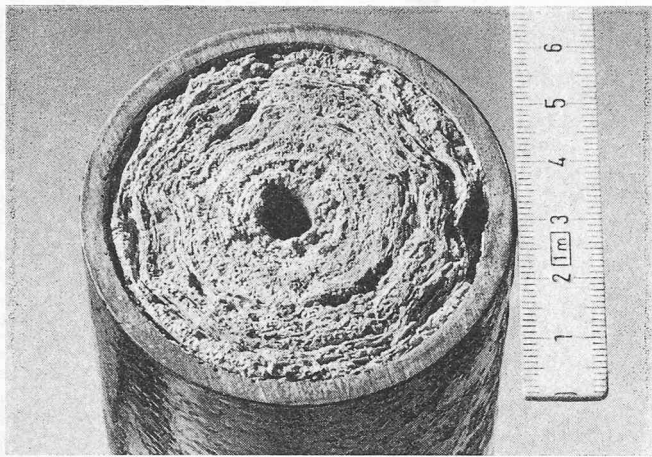
Querschnitt durch Ablaufleitung; Stahlrohr, Innendurchmesser 60 mm, gefüllt mit starken Kalksinterkrusten

Die Dachwasserablaufleitungen sind teilweise so verkrustet und verstopft, dass kein Wasser mehr abfließen kann. Beim abgelagerten Material handelt es sich vorwiegend um Calciumcarbonat, das sich in den Ablaufrohren krustenartig angelagert hat. Da Notüberläufe fehlen, wurden die Winkelbleche örtlich überstaut, und das Wasser konnte in das Gebäude eindringen.

Ablagerungen der festgestellten Art entstehen durch Calciumhydroxid, das durch Regenwasser aus dem Zementüberzug ausgelaugt wird und sich bei Zutritt von Luftkohlenensäure als schwerlösliches Calciumcarbonat, vorwiegend bei den Abläufen und bei den vertikal und auch horizontal verlaufenden Leitungen anlagert. Die Ablagerungen wurden durch die unterseitig sehr porösen Zementüberzüge intensiviert.

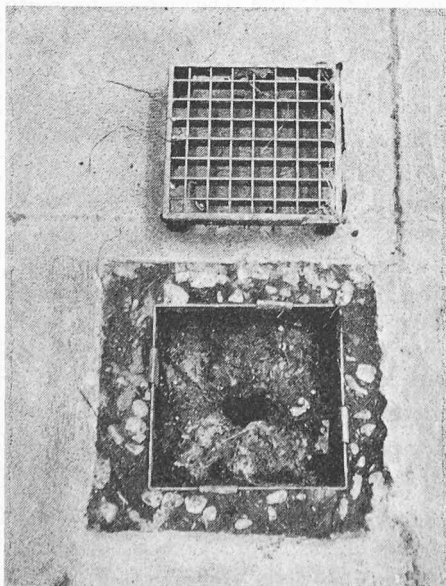
Dachwasserablauf, Gitterrost entfernt; Einlauftrichter stark verkrustet und verstopft

Reinigung nicht in Frage. Zur Sanierung wurde deshalb ausserhalb des Gebäudes ein neues, unabhängiges Entwässerungssystem erstellt.
