**Artikel:** Das Erdbeben im Friaul vom 6. Mai 1976 - Beanspruchung und Beschädigung von Bauwerken  
**Autor:** Glauser, E. / Gugerli, H. / Heimgartner, E. / [s.n.] / [s.n.]  
**DOI:** <https://doi.org/10.5169/seals-73166>

# Das Erdbeben im Friaul vom 6. Mai 1976 — Beanspruchung und Beschädigung von Bauwerken

Von E. Glauser, H. Gugerli, E. Heimgartner, B. Rast und R. Säggerer, Zürich

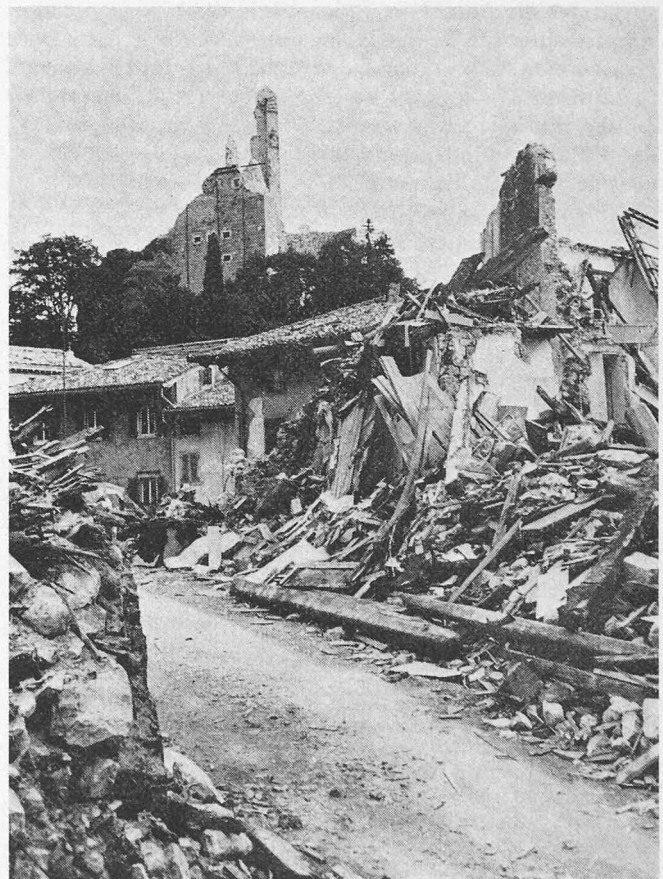
Die *alten Dorfkerne* im Epizentralgebiet bieten über weite Bereiche ein Bild totaler Zerstörung. Die vorwiegend aus runden Bollensteinen und Holz erstellten Häuser schwerer Bauart waren den grossen Horizontalbeschleunigungen nicht gewachsen. Auch die enge Verschachtelung der Bauten dürfte ihren Anteil an den grossen Zerstörungen haben («Dominoeffekt»). Allerdings waren beträchtliche Unterschiede feststellbar. So blieb neben einem eingestürzten Haus ein beinahe unbeschädigtes Gebäude stehen (Bild 14). Solche Bauten waren dann in Backstein oder Beton erstellt oder auch jüngst renoviert

Bild 13. Ansicht des zerstörten mittelalterlichen Städtchens Gemona. Eingestürzte und beschädigte Häuser an der geräumten Strasse, im Hintergrund die Ruine des Burgturms

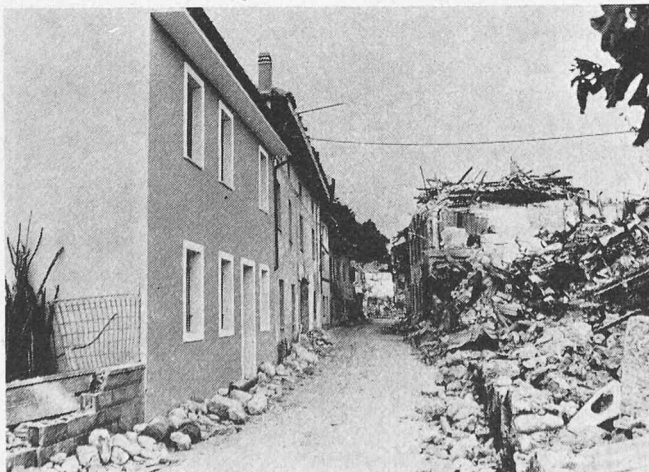
Bild 14. Unten: Unmittelbar gegenüber liegen sich beinahe unbeschädigte und vollständig eingestürzte Häuser im stark zerstörten Dorf Osoppo

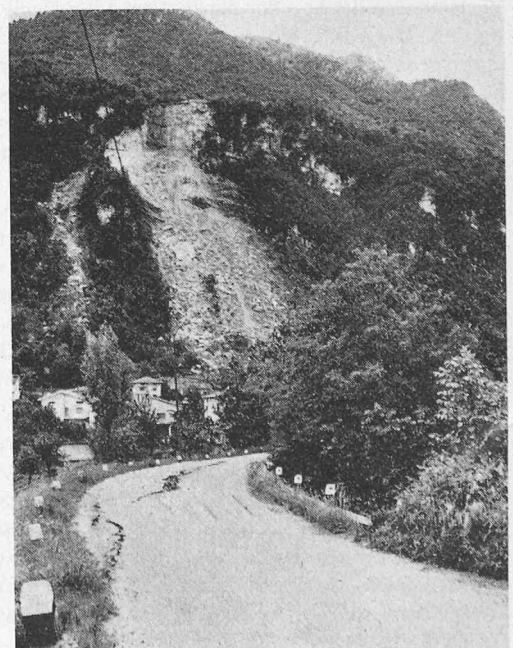
Die Schäden am *Strassennetz* hielten sich in verhältnismässig geringem Rahmen. An direkten Einwirkungen konnten nur einige wenige Risse und Rutschungen an Strassenkörpern beobachtet werden (Bild 15), die auf die *Verdichtung des Bodens* durch die Erdstösse zurückzuführen sein dürften. Grösseres Ausmass nahmen die Strassenunterbrechungen durch vom Erdbeben ausgelöste *Felsstürze* an, vor allem im Bereich der vielen steilen Talflanken.

Bild 15. Rechts: Felssturz in oberflächlich angewittertem Gestein am Rand des Dorfes Braulins zwischen Gemona und Trasaghis. Im Vordergrund breite Risse in der auf einem Damm verlaufenden Strasse

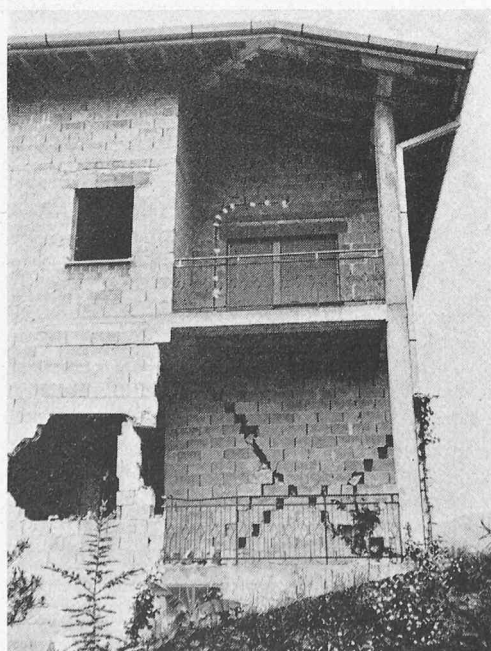
Während Keller- und Obergeschoss nur geringfügige Beschädigungen aufweisen, wurde das Werkstattgeschoss stärker zerstört. In der durch den Eingang unterbrochenen Querwand öffneten sich ungefähr 10 cm breite Diagonalrisse in typischer Kreuzform (Bild 16). Im Bereich des Fensterbandes und der Tore wurden die Mauerpfosten stark beschädigt, weil Teile

Bild 16 Wohnhaus mit Werkstatt bei Arterga mit Kellergeschoss in Stahlbeton und zwei Stockwerken in Betonhohlsteinen. Kreuzförmig verlaufende klaffende Diagonalrisse und herausgebrochene Mauerstücke infolge hoher Schubbeanspruchung an einer Stirnseite

Das meistverbreitete Schadenbild waren *Diagonalrisse*, die wegen des oszillierenden Beschleunigungsverlaufes *kreuzförmig* auftraten (Bild 16). Besonders häufig traten diese X-Risse bei horizontalen, vereinzelt aber auch bei vertikalen Fensterbändern auf. Bei geringerer Festigkeit der Mörtelfuge konnten jedoch auch Horizontalrisse beobachtet werden. Solche Schäden waren nicht nur an Fensterpfosten anzutreffen (Bild 21), sondern es wurden auch ganze Obergeschosse leicht verschoben. Anderen Ursprungs sind die nur einseitig verlaufenden Diagonalrisse, die auf differentielle Setzungen in nichthomogenem Untergrund zurückzuführen sind.

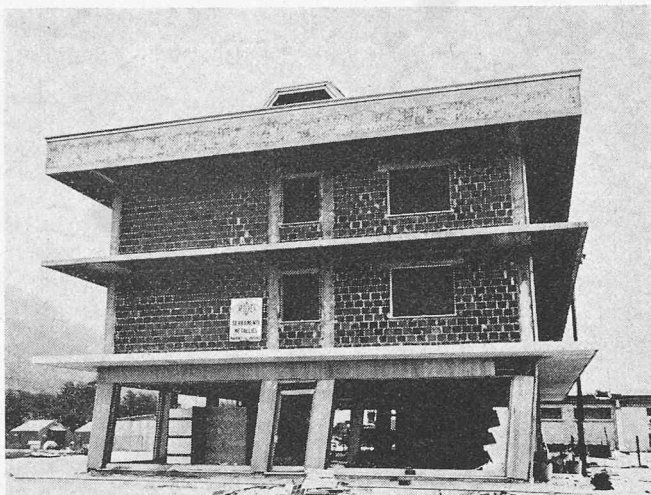
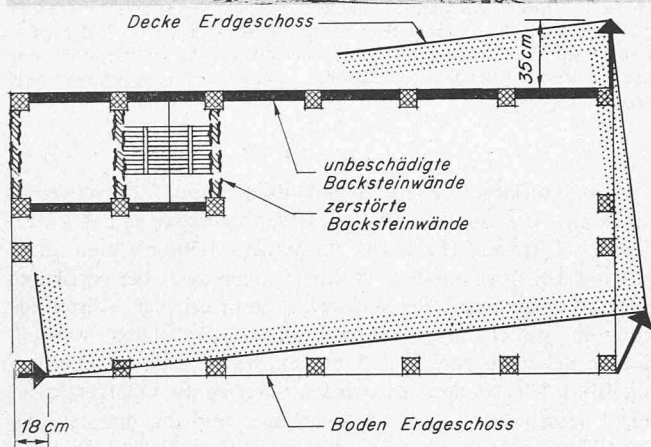
Die Beschädigungen beschränkten sich auch hier ausschliesslich auf das Erdgeschoss. Die Stahlbetonstützen standen stark schief (Maximalauslenkung aus der Vertikalen bis 10 Prozent der Stützhöhe) und bei den Einspannstellen an den Stützenenden konnten Biegeelenke beobachtet werden verbunden mit Betonabplatzungen, ausgeknickter Längsarmierung und Bruchzustand des Betons. Die Backsteinwände des Treppenhauses, das als kleiner Kern wirkte, wurden weitgehend zerstört, die Ausfachungen der hinteren Längsfassade blieben jedoch intakt.

Die Bewegungen, die zwischen Boden und Decke des Erdgeschosses stattgefunden haben, sind eine Folge der *Anordnung der Backsteinwände*. Das Treppenhaus bildete das *kinematische Drehzentrum*, da die ausgesteifte Längswand und der Kern, trotz seiner weitgehenden Zerstörung keine Verschiebungen zulies. Zusätzlich zum ungenügenden Translationswiderstand des unausgesteiften Bereichs des Erdgeschosses führten die stark exzentrisch angeordneten Ausfachungen noch zu einer beträchtlichen Torsionserregung, der die Konstruktion ebenfalls nur ungenügenden Widerstand entgegensetzen konnte.

Bild 18. Wohnhaus mit Verkaufslokal bei Artergna. Stahlbetonskelettbau mit Backsteinfüllwänden in den Obergeschossen, im vorne offenen Erdgeschoss ist nur die hintere Längswand und das Treppenhaus ausgefacht. Die Drehbewegung des Gebäudes wurde durch die versteifende Wirkung der Treppenhauswände verursacht

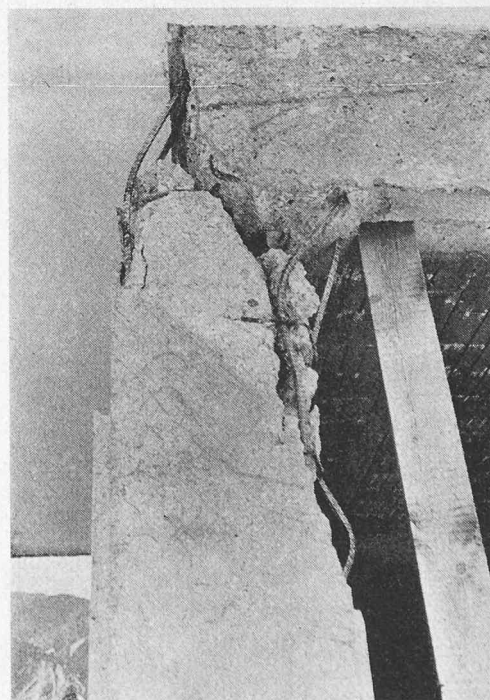
Bild 19. Abscheren einer Stütze bei der Verbindung mit dem Riegel infolge ungenügender Verbügelung

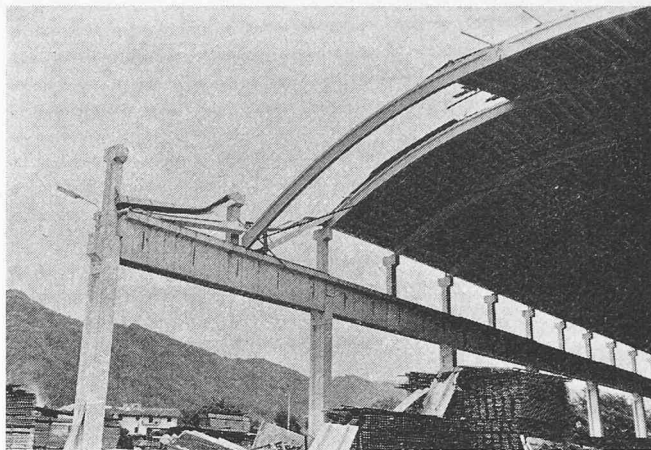
Die doppelschiffige offene Halle (Bild 20) bestand aus Stützen, die durch Längsträger zusammengehalten waren, den auf den Längsträgern angeordneten kurzen Stützen mit den Dachbindern und Betondachplatten. Den Horizontalschub der Dreigelenkbogenbinder übernahmen Zugbänder.

Im einen Schiff stürzten insgesamt drei Abschnitte der Dachhaut zusammen. Mehrere Stützenköpfe im Auflagerbereich der Dreigelenkbogen wurden zerstört und die Stützenfüsse zeigten Risse. Die Schadenursache liegt in der allgemein sehr leichten Ausführung der Tragkonstruktion, die mit ihren Zugbändern und Reibungsverbindungen nicht für die Aufnahme grösserer Horizontalkräfte geeignet war. Zudem waren auch die Auflagerbereiche mit den Verankerungen der Zugbänder nicht genügend bemessen.

Bild 20. Offene Halle aus vorfabrizierten Stahlbetonelementen südlich Magnano. Dachbinder als Dreigelenkbogen mit Zugband auf Stützen aufgelegt. Einsturz eines Dachsegments und Beschädigung eines weiteren Segments infolge Abgleiten des Binders ab dem Auflager

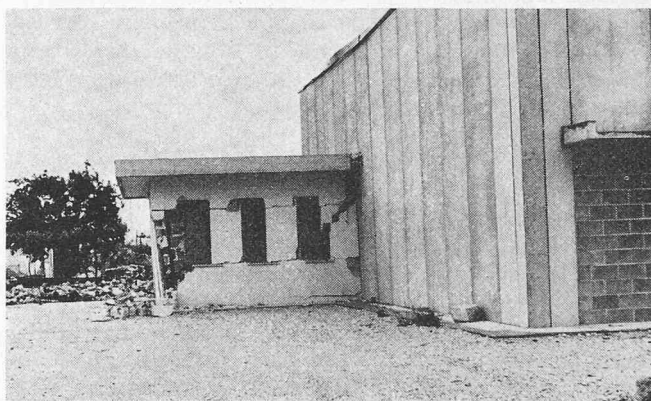
Das Tragskelett der Halle weist nur unbedeutende Beschädigungen auf und an den Fassadenelementen waren vereinzelt feine Diagonallinien erkennbar. Die Scherlippen in der Fugenmasse lassen jedoch auf grosse Schubverformungen zwischen den Fassadenelementen schliessen. Im Bereich des Anbaus war die Fassade zudem leicht eingedrückt. Der Anbau selbst wurde im Bereich der Fensterpfosten abgesichert und das Dach rund 20 Zentimeter weggeschoben.

Bild 21. Vorfabrizierte Lagerhalle mit Backsteinanbau in Gemona. Tragskelett der Halle unbeschädigt. Steinwand bei Aufprall an steifen Anbau leicht eingedrückt. Dach des Anbaus durch die Impulsbelastung infolge ungenügender Fugenbreite abgesichert und weggeschoben

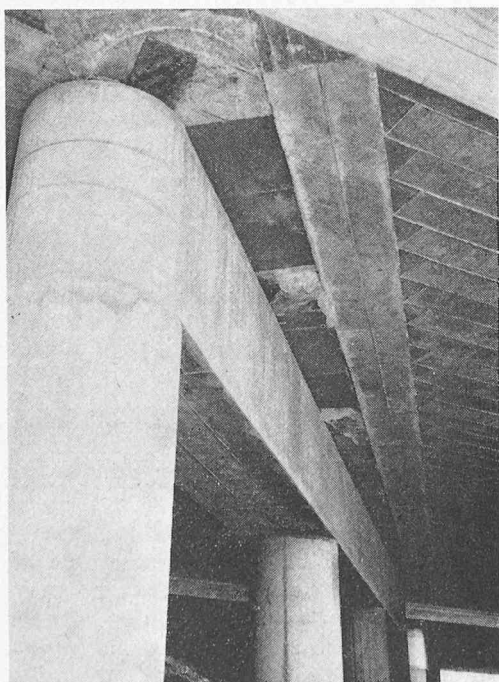
Bild 22. Dreifeldrige Autobahnbrücke über die Strasse Buia-Maiano. Brückenträger infolge starken seitlichen Verschiebungen von den Neoprenelagern auf die Stützenjochs heruntergefallen

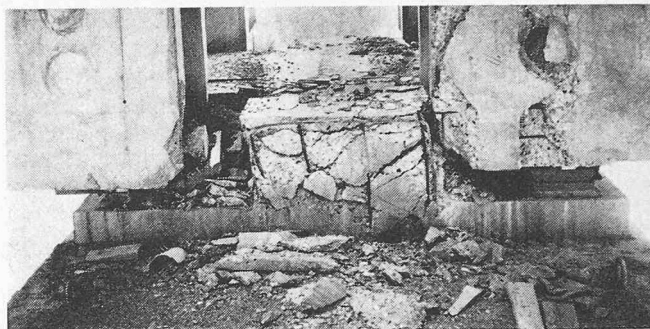
Bild 23. Autobahnbrücke mit 32 Feldern über den Tagliamento. Auflager der vorfabrizierten Träger auf massiven Pfeilerscheiben. Betonabplatzungen an den Trägern und vollständig zerstörte Auflagerkonsole infolge Anpralls des durch das Beben beschleunigten Trägers. Linker Brückenträger vom Auflager abgerutscht

Auch hier konzentrierte sich die Erdbebenbeschädigung auf die *Auflagerbereiche*, die sehr stark in Mitleidenschaft gezogen wurden (Bild 23). Die grossen Verschiebungen der einzelnen Brückenfelder in Längsrichtung führten zu Betonabplatzungen an den Längsträgern und zerstörten Lagerkörper und Anprallkonsolen. Die hohen Widerlagermauern wurden durch den Anprall der Endfelder stark zerrissen.

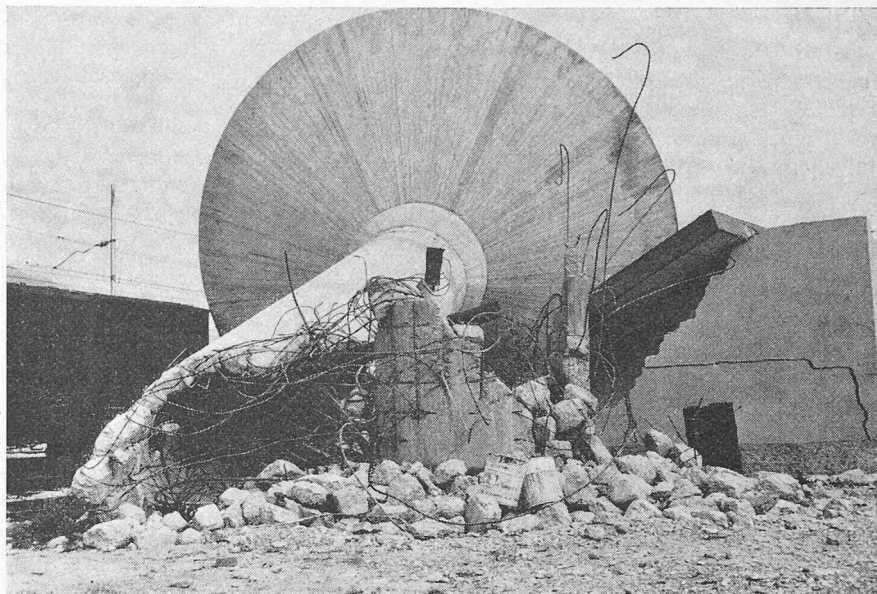
Bild 24. Umgekippter Wasserturm der italienischen Staatsbahnen im Bahnhof Gemona. Schafftuss auf eine Länge von 2 bis 3 Meter vollständig zerstört und Beton ausgebröckelt
