## Die Erdbeben im Friaul zwischen dem 6. Mai und dem 15. September 1976

### Charakterisierung der Erschütterungen, Verhalten von bebengeschädigten Bauwerken bei erneuten Erdstößen

Von E. Heimgartner und E. Glauser, Zürich

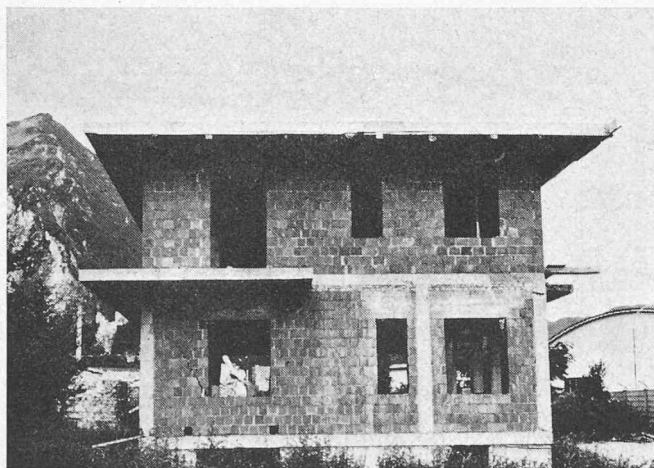
Bild 6 (nach dem 6. Mai). Links: Rohbau in Gemona mit auf drei Seiten offenem Erdgeschoss und darüberliegendem Wohngeschoss. Das Traggerüst des Erdgeschosses besteht aus Stahlbetonstützen, die auf einer Schmalseite mit Backsteinwänden ausgefacht sind. Das Obergeschoss wurde ausschliesslich in Backstein aufgemauert. Infolge der Erdbebenbelastung verdrehte sich das Gebäude im Erdgeschoss um die ausgefachte Stirnwand. Die Einspannstellen der Stahlbetonstützen in die Keller- und Erdgeschossdecke wurden stark beschädigt. Die Backsteinwände auf der Stirnseite im Erdgeschoss wurden leicht durchgerissen, das Obergeschoss blieb unbeschädigt.

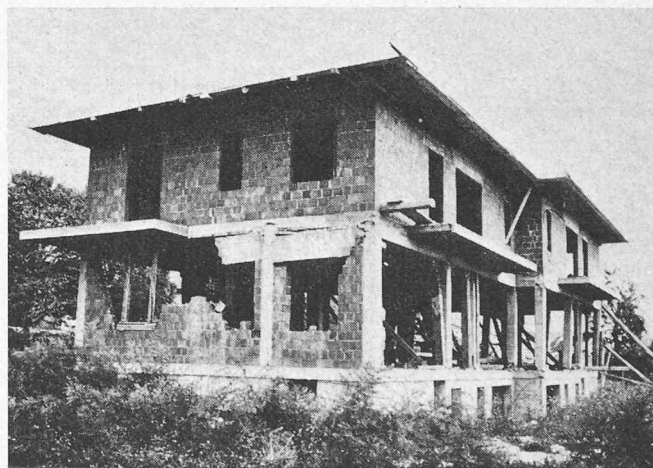
Bild 7 (nach dem 15. Sept.). Rechts: Rohbau in Gemona nach erneuter Bebenbeanspruchung. Die Stahlbetonstützen des Erdgeschosses wurden an ihren Einspannstellen vollständig zerstört, und die Verbindung wird nur noch durch die Armierung hergestellt. Die massive Abstützung im Erdgeschoss aus Holzbalken hat das Gebäude vor dem Einsturz während des zweiten Starkbebens bewahrt. Die bereits beschädigte Backsteinwand des Erdgeschosses wurde infolge Verstärkung des offenen Erdgeschossbereiches vermehrt beansprucht. Der breite Backsteinfensterpfosten ist herausgebrochen, und die Stahlbetonfensterstützen wurden von ihren Lagern heruntergerüttelt.

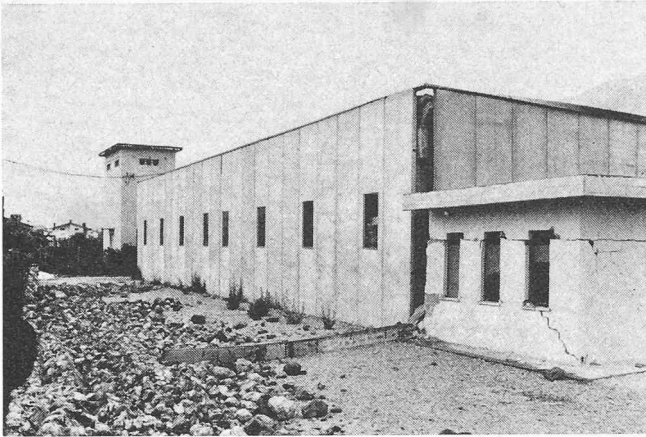
Bild 8 (nach dem 6. Mai). Links: Vorfabrizierte Halle mit Backsteinanbau in Gemona. Das Tragskelett der Halle ist unbeschädigt, dagegen wurden die Betonelemente der Seitenwand beim Aufprall an den steifen Anbau leicht eingedrückt. Die Kunststoffmasse der Wandfugen wurde infolge der grossen Verformungen zerrissen. Das Dach des Anbaues ist durch die Impulsbelastung des Anpralls infolge ungenügenden Bauwerkabstandes auf Fensterhöhe abgesichert und weggeschoben worden

durch die Zerstörung energieabsorbierender Bauteile wie Kittfugen (Bild 8, 9) erheblich verschlechtert, wodurch das Bauwerk eine kleinere Dämpfung erfuhr und unter der erneuten Bebenbeanspruchung daher grössere Verformungen erlitt. Die Gebäude mit schwer zerstörten Backsteinwänden oder Schäden an der Tragstruktur zeigten eine stark verminderte Tragfähigkeit unter erneuter Erdbebenbelastung. Die Gebäude erfuhren weitergehende Verschiebungen der zerstörten Bauteile, die oft zu lokalen Einbrüchen führten (Bild 10, 11), oder es stürzte sogar das ganze Gebäude ein (Bild 12, 13).

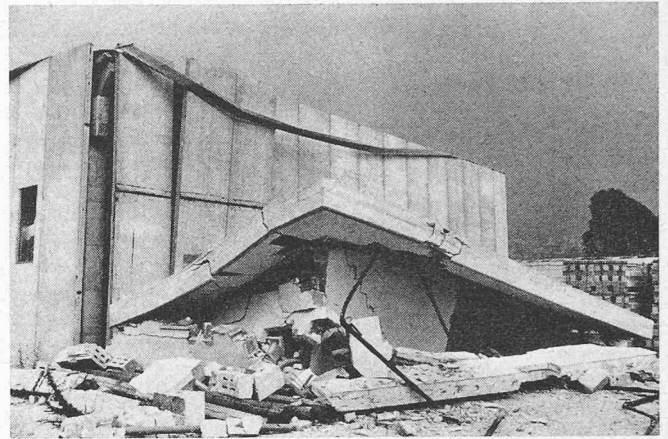
Bild 9 (nach dem 15. Sept.). Rechts: Vorfabrizierte Halle mit eingestürztem Anbau. Das Tragskelett der Halle erfuhr infolge der erneuten Bebenbelastung Schäden an den Einspannstellen der Stützen und den Auflagern der Riegel. Die Fassadenplatten der Seitenwand wurden durch den erneuten Anprall stark eingedrückt, der Anbau selber stürzte ein. Die gegenüber dem ersten Beben grösseren Verschiebungen sind auf die verminderte Struktursteifigkeit infolge der Zerstörung einer Betonhohlsteinwand und der Fassadenfugen zurückzuführen

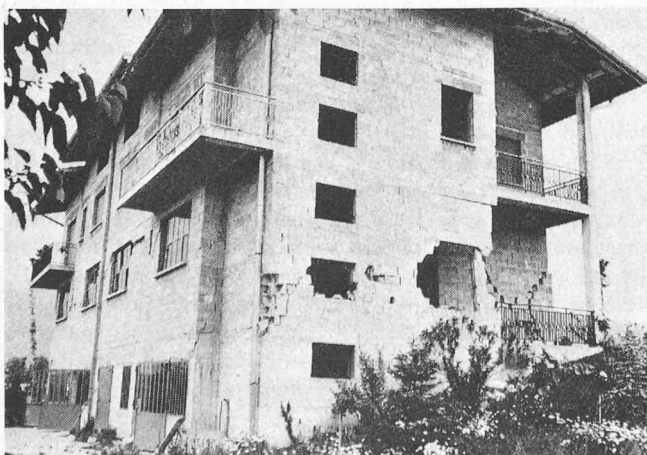
Bild 10 (nach dem 6. Mai). Links: Wohnhaus mit Werkstatt bei Arterga mit Kellergeschoss in Stahlbeton und zwei Stockwerken in Betonhohlsteinen. Die Stirnwände der Eingangsseite erlitten infolge der hohen Schubbeanspruchung kreuzförmig verlaufende klaffende Diagonalarisse, die teilweise zu Mauerwerkeinbrüchen führten. Die hochbeanspruchten Fensterpfosten der Längsfassade wurden stark durchgerissen

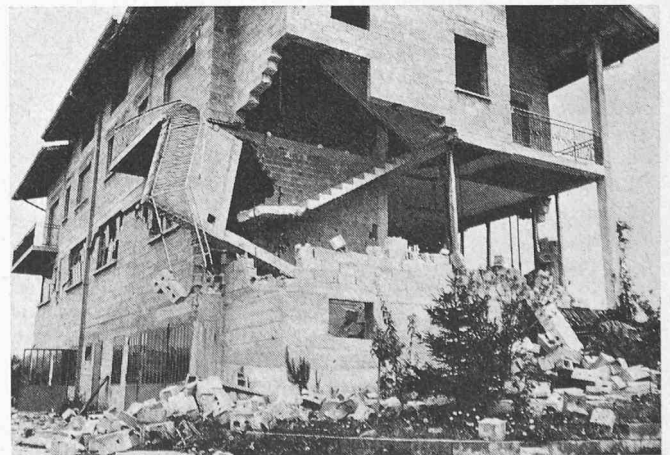
Bild 11 (nach dem 15. Sept.). Rechts: Wohnhaus mit Werkstatt bei Arterga nach erneuter Bebenbeanspruchung. Infolge der weiteren Bebenbelastung stürzte die Stirnwand im Mittelgeschoss ein. Die Tür- und Fensterpfosten der Längswände wurden zermalmt und brachen teilweise ein. Die Schubfestigkeit dieser Betonhohlsteinwände war gering, da der Mörtel in den Lagerfugen keine Verzahnung der übereinanderliegenden Schichten bewirkte

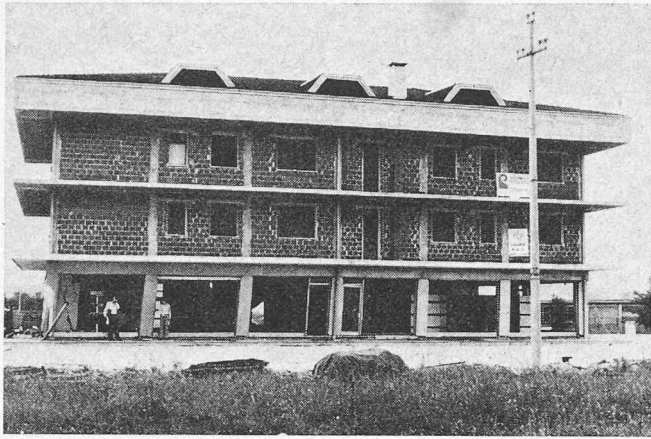
Bild 12 (nach dem 6. Mai). Links: Wohnhaus mit Verkaufslokal bei Artegna. Stahlbetonskelettbau mit Backsteinfüllwänden in den zwei Obergeschossen, im dreiseitig offenen Erdgeschoss sind nur die hintere Längswand und das Treppenhaus ausgefacht. Die Zerstörungen sind auf das Erdgeschoss konzentriert, in dem eine Drehbewegung um den Treppenhauskern mit rund 40 cm Maximalverschiebung auftrat. Die Backsteinwände des Treppenhauses wurden stark zerstört, diejenigen des Obergeschosses blieben unbeschädigt

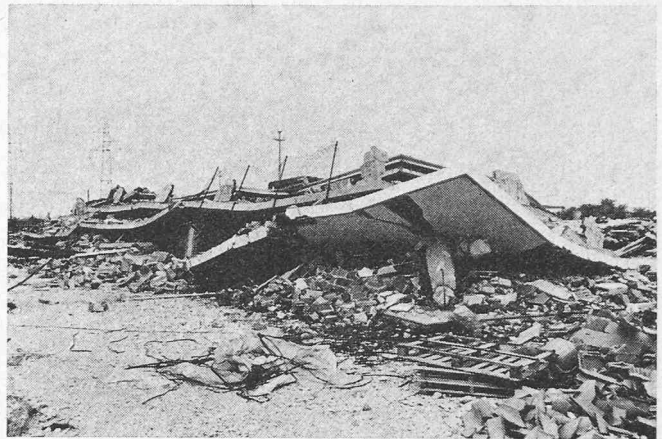
Bild 13 (nach dem 15. Sept.) Rechts: Trümmer des Wohn- und Geschäftshauses bei Artegna. Das Gebäude ist während des Bebens vom 11. Sept. 1976 im beschädigten Erdgeschoss zusammengebrochen. Durch den Aufprall stürzten auch die unbeschädigten Wohngeschosse in sich zusammen. Die zerstörten Einspannstellen der Stahlbetonstützen im Erdgeschoss sowie die durchrissenen Backsteinwände des Treppenhauses genügten nicht, die erneute starke Bebenbeanspruchung zu übernehmen. Die Fachleute hofften, das Gebäude trotz der Bedenken des Besitzers noch reparieren zu können

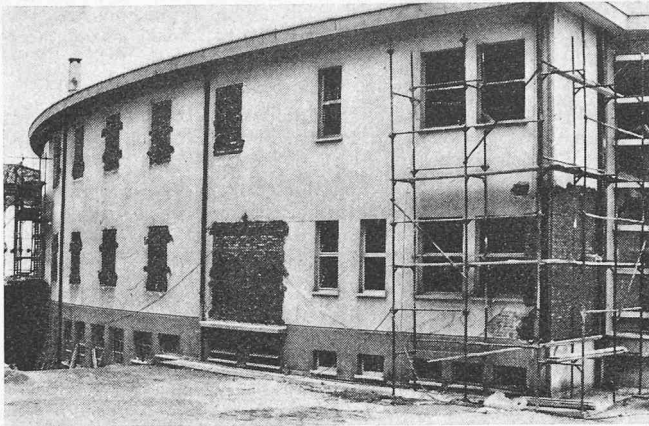
Bild 15 (nach dem 15. Sept.). Geschäftshaus SBUELZ in Tricesimo. Zur Verstärkung des Tragverhaltens wurden die Tür- und Fensteröffnungen ausgemauert. Das Schwingungsverhalten des Gebäudes wurde derart verbessert, dass bei der erneuten Bebenbeanspruchung, im Gegensatz zu den Zerstörungen während des Bebens vom 6. Mai 1976, kaum weitere Schäden auftraten

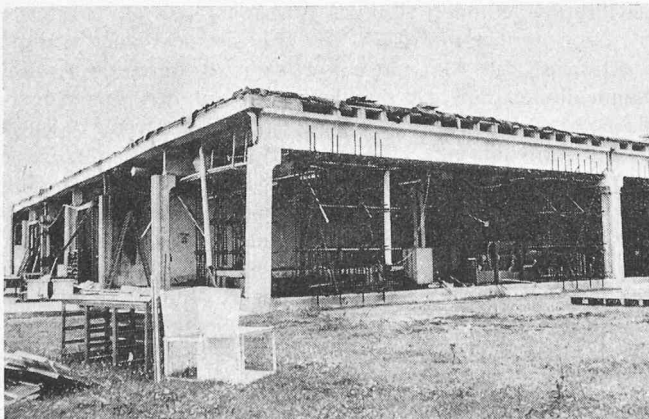
Bild 16 (nach dem 6. Mai). Links: Fabrikationshalle bei Artegna. Starke Verschiebungen des vorfabrizierten Stahlbetonskelettes verbunden mit Fundamentverdrehung und Schiefstellung einer Eckstütze. Eine Grosszahl der nur leicht befestigten Fassadenelemente aus armiertem Beton wurden abgeworfen

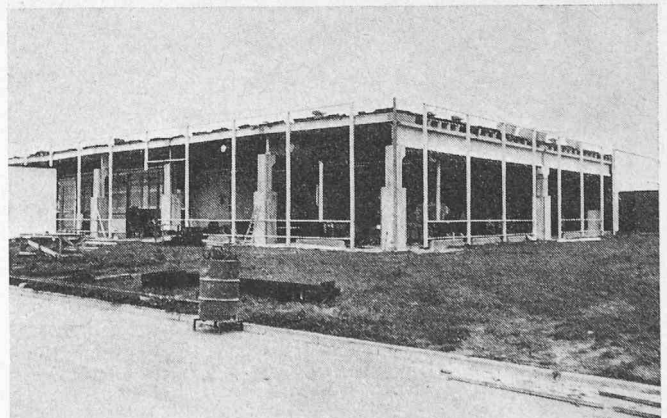
Bild 17 (nach dem 15. Sept.). Rechts: Fabrikationshalle bei Artegna, nach Reparatur ohne erneute Erdbebenschäden. Zur Verstärkung des Tragverhaltens wurden die Betonstützen mit einem 15 cm starken Betonmantel umgeben. Die Bebenbelastung wird reduziert, indem die schweren Betonfassadenelemente durch eine leichte Metallfassade ersetzt wird
