**Zeitschrift:** Schweizerische Bauzeitung  
**Herausgeber:** Verlags-AG der akademischen technischen Vereine  
**Band:** 95 (1977)  
**Heft:** 7

## Risse bei der Mischbauweise

Von H. R. Preisig, Abteilung für Bauschäden, EMPA, Dübendorf

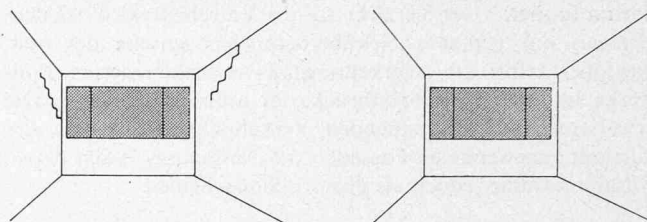
Innenraum Büro 2 (links). Kalksandsteinwände an Backsteinpfeiler angrenzend. Risse in Kalksandsteinwänden. – Innenraum Büro 1 (rechts). Kalksandsteinwände an Betonpfeiler angrenzend. Kalksandsteinwände rissfrei

Etwa 1 Jahr nach der Fertigstellung des Gebäudes wurden in den tragenden Kalksandsteinwänden Risse festgestellt. Die Risse sind beidseitig der Wände sichtbar, treppenförmig und gegen das Fassadenmauerwerk hin abfallend. Die Risse treten nur in denjenigen Kalksandsteinwänden auf, die an das Fassadenmauerwerk aus Backsteinen anschliessen. Die an die betonierte Fassadenpfeiler angrenzenden Kalksandsteinwände sind rissfrei. Diese treppenförmigen Risse wurden vorwiegend in den Kalksandsteinwänden des obersten Geschosses festgestellt. In den an das Backsteinfassadenmauerwerk anschliessenden Kalksandsteinwänden der darunterliegenden Geschosse traten nur noch vereinzelt Risse auf.

Ähnliche Schadenfälle zeigen, dass sich die temperatur- und feuchtigkeitsbedingten Bewegungen der verschiedenen Bauteile nun auf die vorhandenen Risse in den Kalksandsteinwänden konzentrieren. Im Bereich der Risse ist deshalb, vor allem im obersten Geschoss, mit reversiblen Bewegungen zu rechnen. Eine sichere Sanierung ist darum nur durch eine Verkleidung der Risse möglich, da mit starrem Material ausgespachtelte Risse in den Wänden des obersten Geschosses in der Regel wieder auftreten.

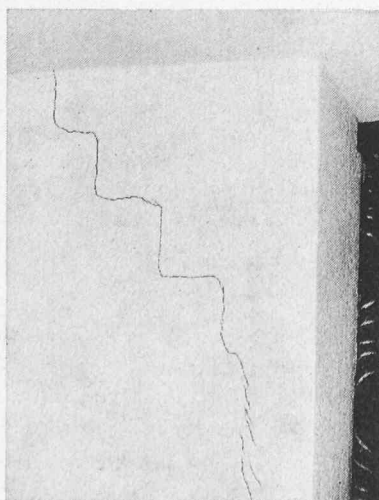
Treppenförmiger Riss in Kalksandsteinwand (links). Die Kalksandsteinwand grenzt an aussenliegendes Backsteinmauerwerk

Die Geschossdecken sind innen auf den Kalksandsteinwänden und aussen auf den Backsteinwänden und Betonpfeilern aufgelagert, d. h. auf Wänden und Stützen mit unterschiedlichem Verformungsverhalten. Unterschiedliche Verformungen ergeben sich aus:

So schwindet und kriecht beispielsweise das Kalksandsteinmauerwerk und die Betonpfeiler infolge Austrocknung und Belastung, während das Backsteinmauerwerk eher eine gegenläufige Tendenz zu Quellverformungen aufweist. Die Schwind- und Kriechverformungen der Kalksandsteinwände sowie die Quellverformungen der Backsteinwände addieren sich über die einzelnen Geschosse, wodurch die Innenwände vor allem in den obersten Geschossen durch Schubkräfte beansprucht werden. Den unterschiedlichen Bewegungen der Aussen- und Innenwände können die Betondecken nicht überall und nicht gleichmässig folgen. Dies gilt vor allem für die Zonen im Bereich zweier Materialien mit ungleichem Verformungsverhalten. Dadurch lagern sich die Betondecken vorwiegend auf dem Backsteinmauerwerk auf und entlasten örtlich das Kalksandsteinmauerwerk, wodurch beispielsweise ein freieres Schwinden der Kalksandsteinwände ermöglicht wird. Das Schwinden der Wände im obersten Geschoss wird zudem durch die geringere Auflast weniger behindert.

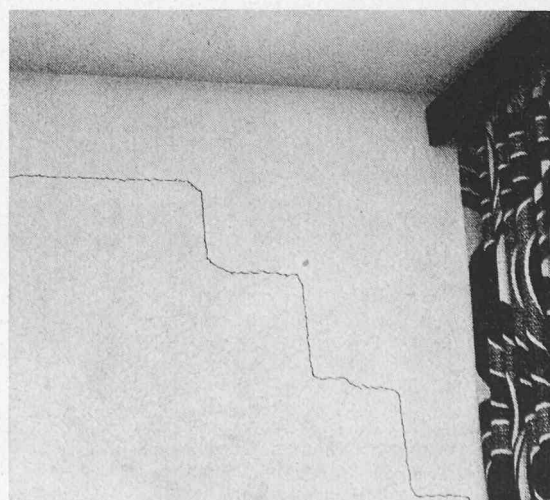
Treppenförmiger Riss in Kalksandsteinwand (rechts). Kalksandsteinwand angrenzend an aussenliegendes Backsteinpfeiler
