Zeitschrift: Schweizer Ingenieur und Architekt
Herausgeber: Verlags-AG der akademischen technischen Vereine
Band: 98 (1980)
Heft: 8

Wetterbeanspruchte Holzbauteile

Von Ulrich A. Meierhofer, Dübendorf*)

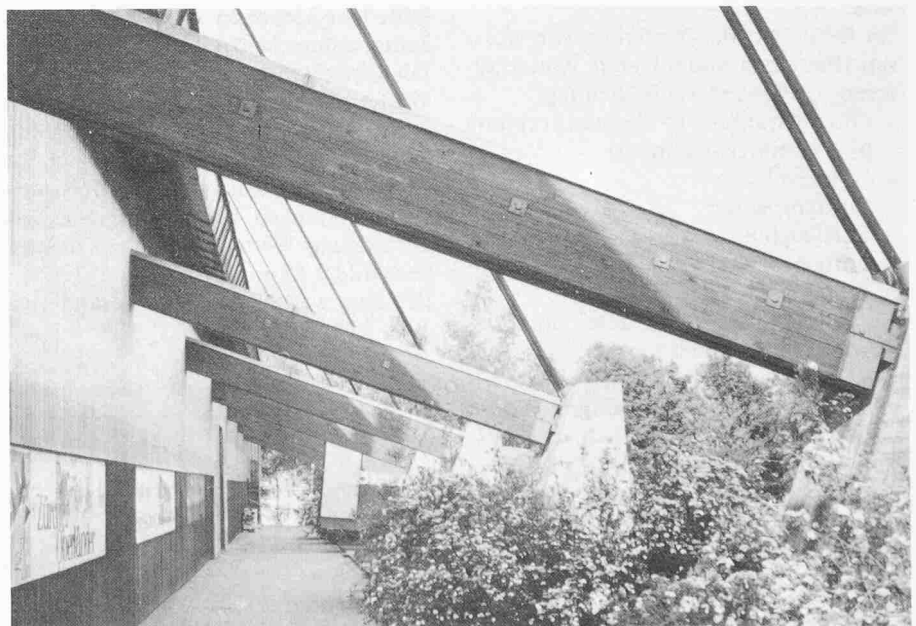
Bild 2. Die direkt bewitterten Trägerenden erhalten durch die schmale Blechabdeckung auf der Oberseite nur einen ungenügenden Schutz.

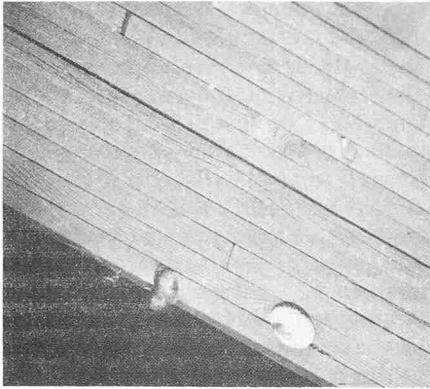
Bild 3. Detail aus Bild 2. Nach wenigen Jahren Standzeit weisen die Brettschichtträger einige Zentimeter tiefe Risse und geöffnete Leimfugen auf.

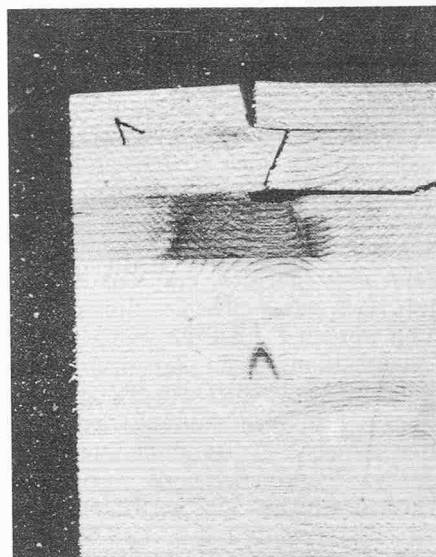
Beim Aufschneiden des Versuchsträgers nach gut einjähriger Freibewitterung wurden Stellen mit weitgehender Delamination, d.h. Zerstörung der Leimfuge beobachtet. Hierzu ist allerdings zu bemerken, dass aus Disponibilitätsgründen Trägerabschnitte mit Harnstoffharz-Verleimung verwendet wurden, d.h. mit einer Verleimung, deren Feuchteempfindlichkeit bekannt ist. In einer Zone, wo Niederschlagswasser durch einen Oberflächenriss eingedrungen war, wurde sogar eine lokale Vermorschung festgestellt (Bild 13).

Bild 13. Lokale Fäulnis im Innern des Messbalkens, im Verlaufe eines Jahres verursacht durch Lentizes-Befall nach Durchfeuchtung im Bereich eines Risses auf der Oberseite
