**Artikel:** Mangelhafte Sanierung eines gerissenen Aussenwärmedämmsystems  
**Autor:** Preisig, H.R.  
**DOI:** <https://doi.org/10.5169/seals-74137>

# Mangelhafte Sanierung eines gerissenen Aussenwärmedämmsystems

Von H. R. Preisig, Dübendorf

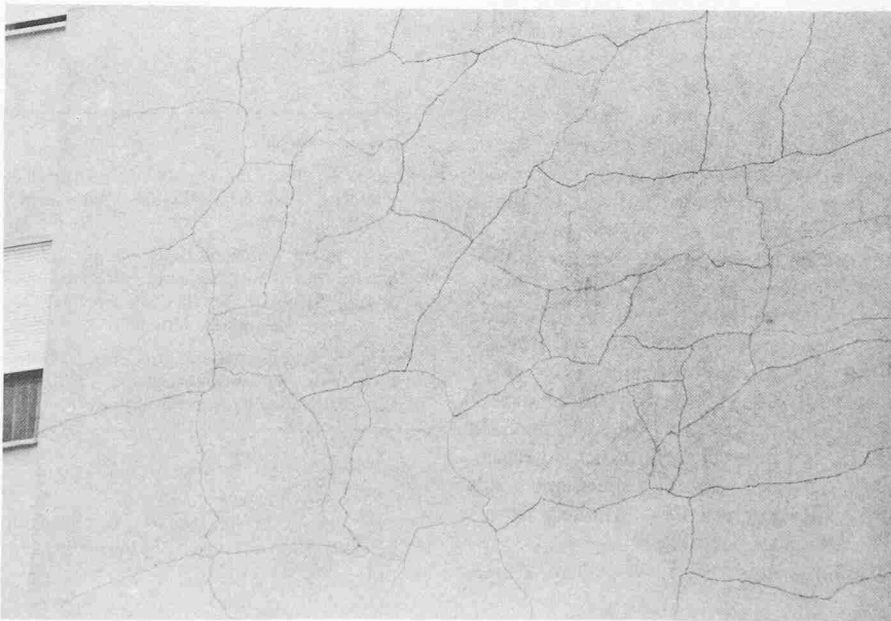
Bereits 1970, d. h. ein Jahr nach dem Bezug, wurden im Verputz die ersten Risse festgestellt. Die Risse verliefen vorwiegend netzartig und befanden sich nicht über den Fugen der darunterliegenden PS-Schaumstoffplatten. Ursache dieser Risse waren Schwindverformungen des offensichtlich zu hoch dosierten Verputzes.

Bild 1. Nichtsaniertes Hochhaus. Fassadenausschnitt: netzartige Schwindrisse im zu hoch dosierten Verputz

Die beim Mehrfamilienhaus gewählte Sanierungsart mit einer zusätzlichen Beschichtung hat sich nicht bewährt. Sie hat sich blasenartig abgelöst und zu einer Durchnässung der Wärmedämmschicht infolge Kondenswasserbildung geführt. Aufgrund dieser Erfahrungen wurde das Hochhaus mit einer hinterlüfteten Verkleidung aus Asbestzementplatten versehen. Das Aussenwärmedämmsystem des Mehrfamilienhauses muss entfernt werden, da der durchnässte PS-Schaum nicht mehr austrocknen wird. Es ist vorgesehen, das Mauerwerk aussenseitig mit einer neuen Wärmedämmschicht und einem hinterlüfteten Witterungsschutz zu verkleiden.

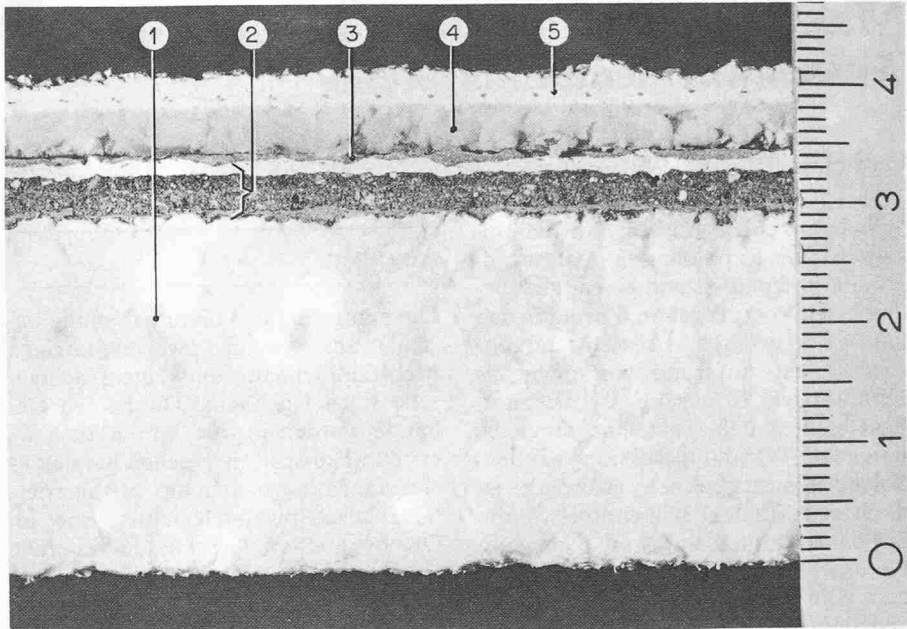
Bild 3. Querschnitt durch das Aussenwärmedämmsystem.

Schicht 1: Wärmedämmschicht  
 Schicht 2: Ursprünglicher Verputz  
 Schicht 3: Klebemasse  
 Schicht 4: Deformationsschicht  
 Schicht 5: Verputz

} zusätzliche Beschichtung
