Zeitschrift: Schweizer Ingenieur und Architekt
Herausgeber: Verlags-AG der akademischen technischen Vereine
Band: 98 (1980)
Heft: 36: Der Gotthard-Strassentunnel

Artikel: Der Einsturz der Berliner Kongresshalle: erste Untersuchungsergebnisse
Autor: [s.n.]
DOI: <https://doi.org/10.5169/seals-74198>

Der Einsturz der Berliner Kongresshalle

Erste Untersuchungsergebnisse

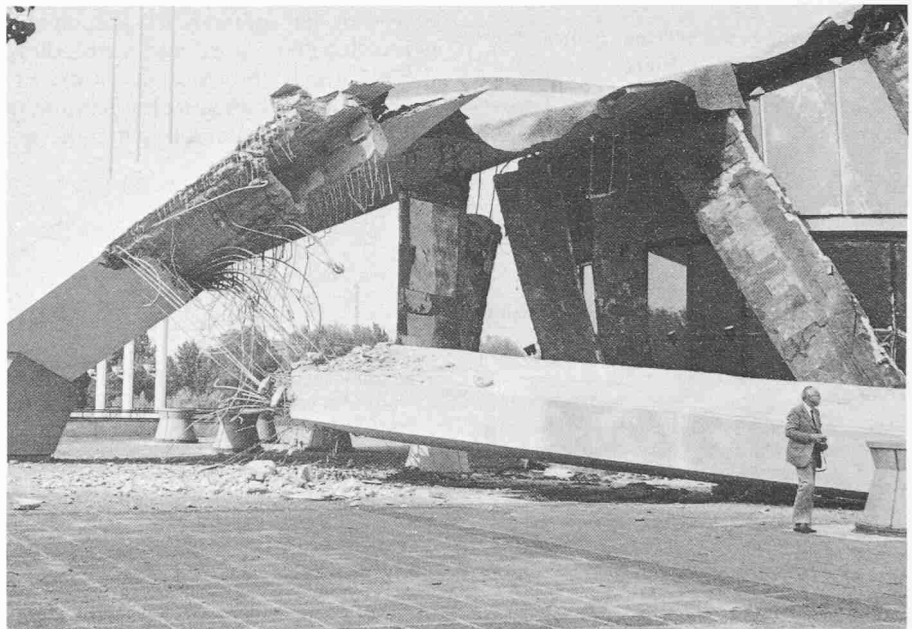
Eingestürzter Bogen, Westseite

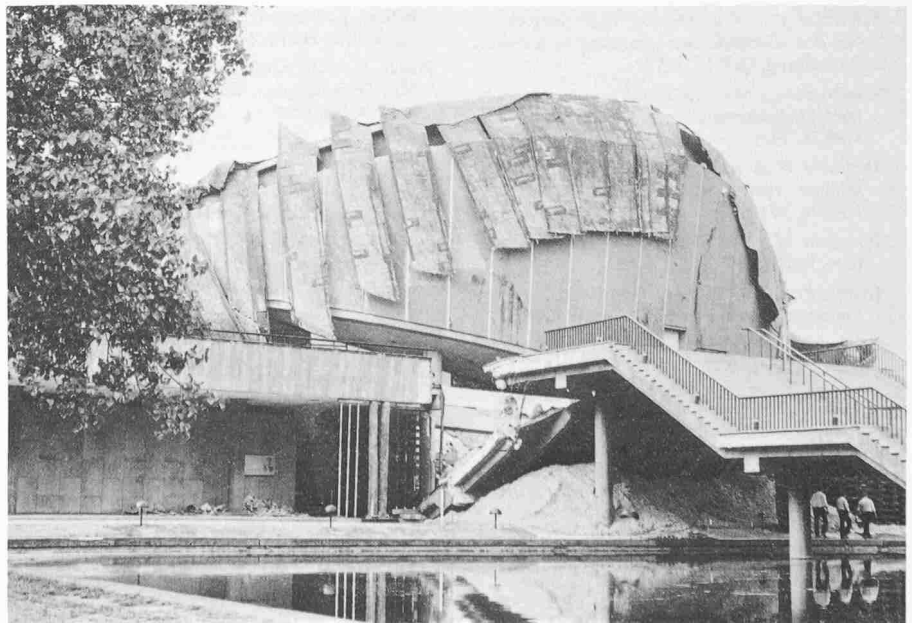
Ansicht von Südwesten
