Artikel: Risse bei der Mischbauweise
Autor: Preisig, H.R.
DOI: <https://doi.org/10.5169/seals-74039>

Risse bei der Mischbauweise

Von H. R. Preisig, Dübendorf*)

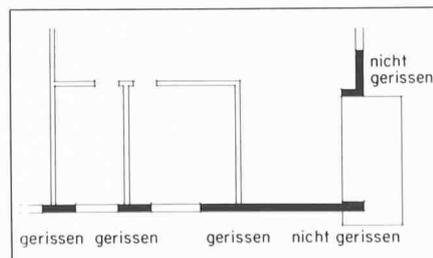
Grundrissausschnitt: Holzspanbetonsteinwände / Holzspanbetonpfeiler mit angrenzender Backsteinwand gerissen, ohne angrenzende Backsteinwand rissfrei

se festgestellt. Dabei handelte es sich um Horizontalrisse vorwiegend zwischen der 3. und 4. bzw. 6. und 7. Steinlage. Die Horizontalrisse sind beidseitig der Wand sichtbar. Gerissen sind vor allem Aussenwände und Fensterpfeiler, die an eine innere tragende Backsteinwand angrenzen. Nicht gerissen sind die sog. freien Aussenwandpartien ohne angrenzende Backsteinwand. Rissfrei sind auch alle tragenden Backsteininnenwände.

Die sogenannten freien Aussenwandpartien sind nicht gerissen, weil ihre Schwindverformungen nicht durch eine angrenzende Backsteinwand behindert werden und die darüberliegende biege-weiche Betondecke sich mitverformt.

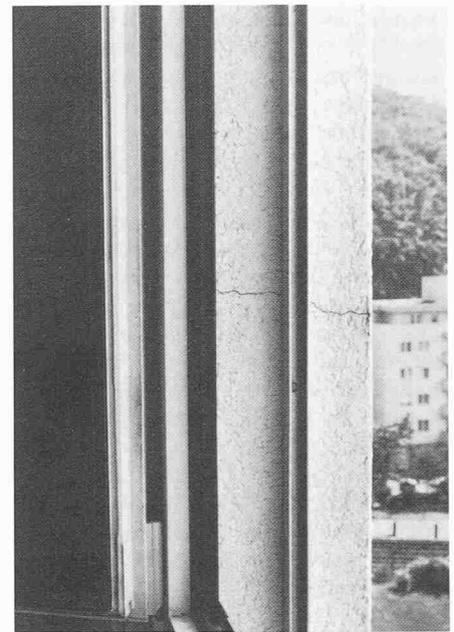
Fensterleibung: Horizontalrisse auch in der Fensterleibung sichtbar, Holzspanbetonsteinwand durchgegriffen

Die Risse treten bei Schwachstellen auf, verlaufen horizontal und durchtrennen die Wand in ihrer ganzen Breite. Dies deckt sich auch mit dem festgestellten Schadenbild, nämlich beidseitig der Wand sichtbare Horizontalrisse im Bereich der Betonieretappen zwischen 3. und 4. oder 6. und 7. Steinlage.

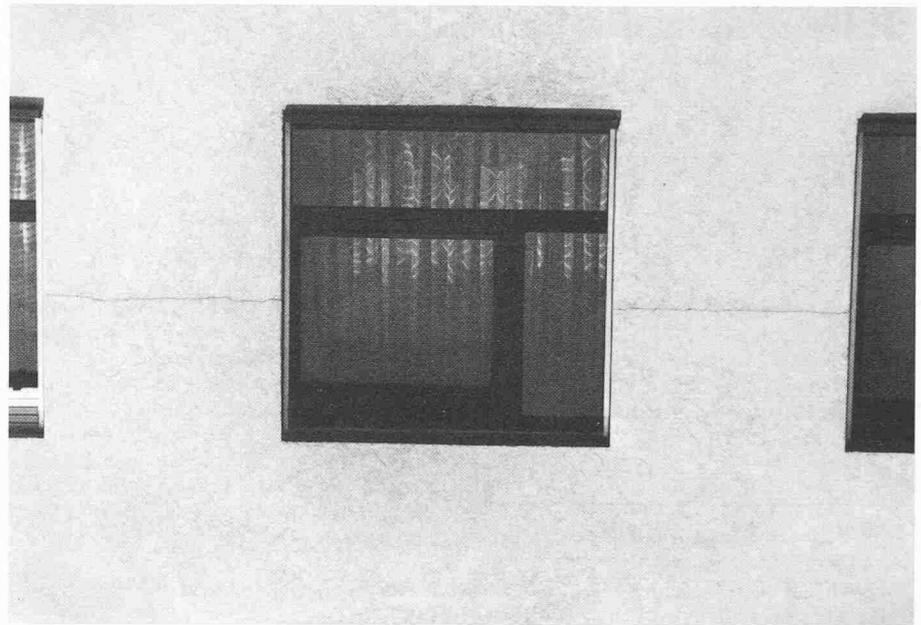
Ursache der horizontalen Risse in den Holzspanbetonsteinwänden sind Zugspannungen infolge behinderter, unterschiedlicher Formänderungen der aus ungleichen Materialien bestehenden Aussen- und Innenwände. Unterschiedlich sind

Die Risse wurden letztlich durch die unterschiedlichen Schwindverformungen verursacht. Dies ergibt sich aufgrund der folgenden Modellvorstellung bei einem Fensterpfeiler mit angrenzender Innenwand:

Fassadenausschnitt: Horizontalrisse in Fensterpfeilern aus Holzspanbetonsteinen, Fensterpfeiler mit angrenzender Backsteinwand

Eine Sanierung der Risse ist notwendig, vor allem zur Vermeidung von weiteren Feuchtigkeitsschäden im Gebäudeinnern und Verputzablösungen auf der Wandaussenseite. Dazu können die Risse örtlich ausgeflickt oder überdeckt werden.

Ein örtliches Ausflicken der Risse ist aufgrund ihrer Häufigkeit jedoch eher ungeeignet. Auch müssten sie als eigentliche Bewegungsfugen ausgebildet werden, da im Bereich dieser Schwachstellen nun vor allem mit temperaturbedingten Bewegungen zu rechnen ist. Ein Überdecken der Risse ist durch eine

Beschichtung oder eine Verkleidung möglich. Beschichtungen bestehen vielfach aus einer in eine Masse eingebetteten Gewebeamierung und einem Deckputz. Langjährige Erfahrungen mit dieser Sanierungsart fehlen jedoch. Auch kann eine solche Beschichtung wie eine Dampfsperre wirken und zu Kondenswasserbildung innerhalb der Konstruktion führen. Verkleidungen bestehen in der Regel aus einer wasserdichten Aussenhaut und einem belüfteten Hohlraum. Ein Verkleiden der Aussenwände mit einer hinterlüfteten Schicht ist die technisch vorteilhafteste und risikoärmste, aber auch aufwendigste Sanierungsart.
