# Die Sanierung der Gizenenbrücke über die Muota

## Bericht des Bauingenieurs

Von Alphons Fässler und Peter Derendinger, Schwyz

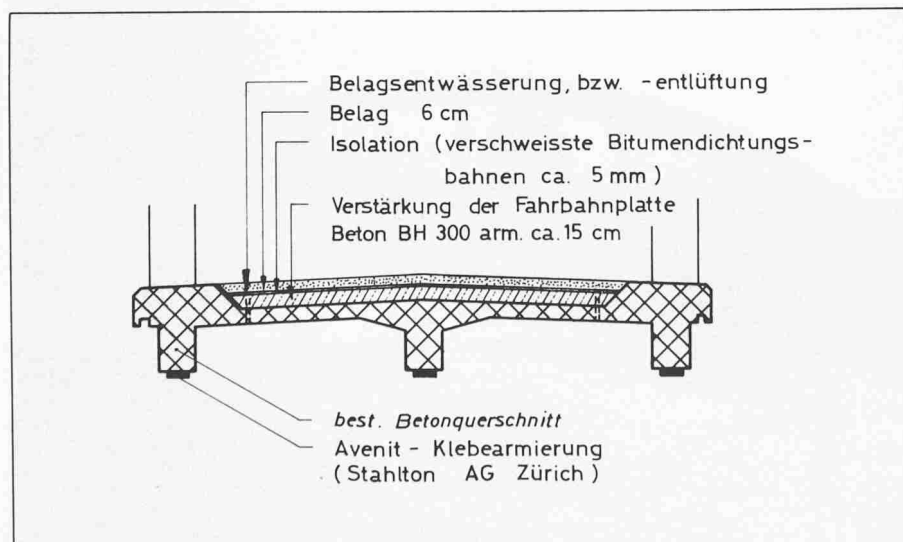
Bild 3. Querschnitt. Sanierung der Fahrbahnträger und der -platte

- *Fahrbahnplatte, Fahrbahnträger* (Bild 3). Erstellen eines Arbeitsgerüsts für die Bearbeitung der Brückenunterseite. Ausspitzen von schadhaften Stellen bis auf die Armierung.

Sandstrahlen des Betons und der ausgespitzten Armierung. Rostschutzanstrich der Armierung. Ausfüllen der ausgespitzten Stellen mit Stopfmörtel. Aufbringen der Klebarmierung (Bild 4). Dreifacher Rostschutzanstrich der Klebarmierung. Imprägnierung des Betons gegen die Karbonatisierung. Aufreissen und Entfernen des bestehenden Fahrbahnbelages. Verstärkung der Fahrbahnplatte durch Aufbringen von etwa 15 cm armiertem Beton BH 300. Isolieren der Fahrbahnplatte durch Verschweissen von Bitumendichtungsbahnen mit der Betonoberfläche. Aufbringen eines bituminösen Belages, Stärke 6 cm.
