**Zeitschrift:** Schweizer Ingenieur und Architekt  
**Herausgeber:** Verlags-AG der akademischen technischen Vereine  
**Band:** 98 (1980)  
**Heft:** 50: Zur Eröffnung des Seelisberg-Strassentunnels

# Die Hangsanierung im Bereich des Lehnenviaduktes Beckenried

Von Bruno Boffo, Stans

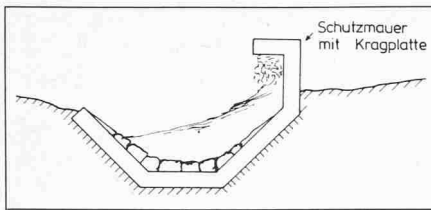
Bild 2. Senkrechte Anprallwand mit Kragplatte bei Trapezgerinnen

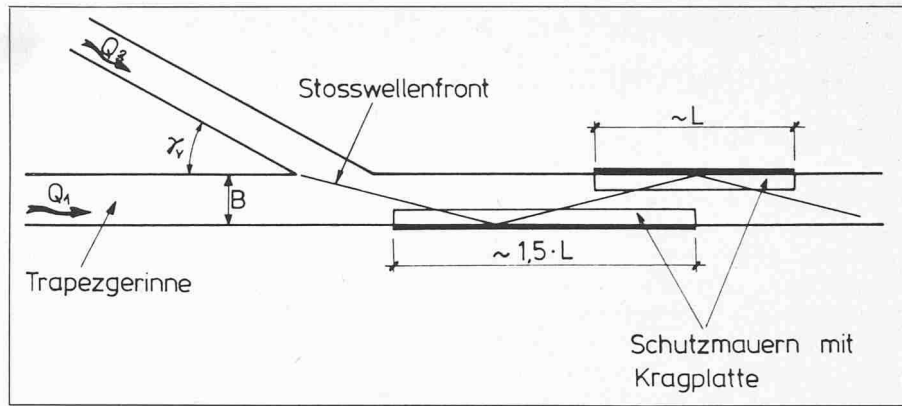
Bild 3. Anordnung der Schutzmauern bei Trapezgerinnen

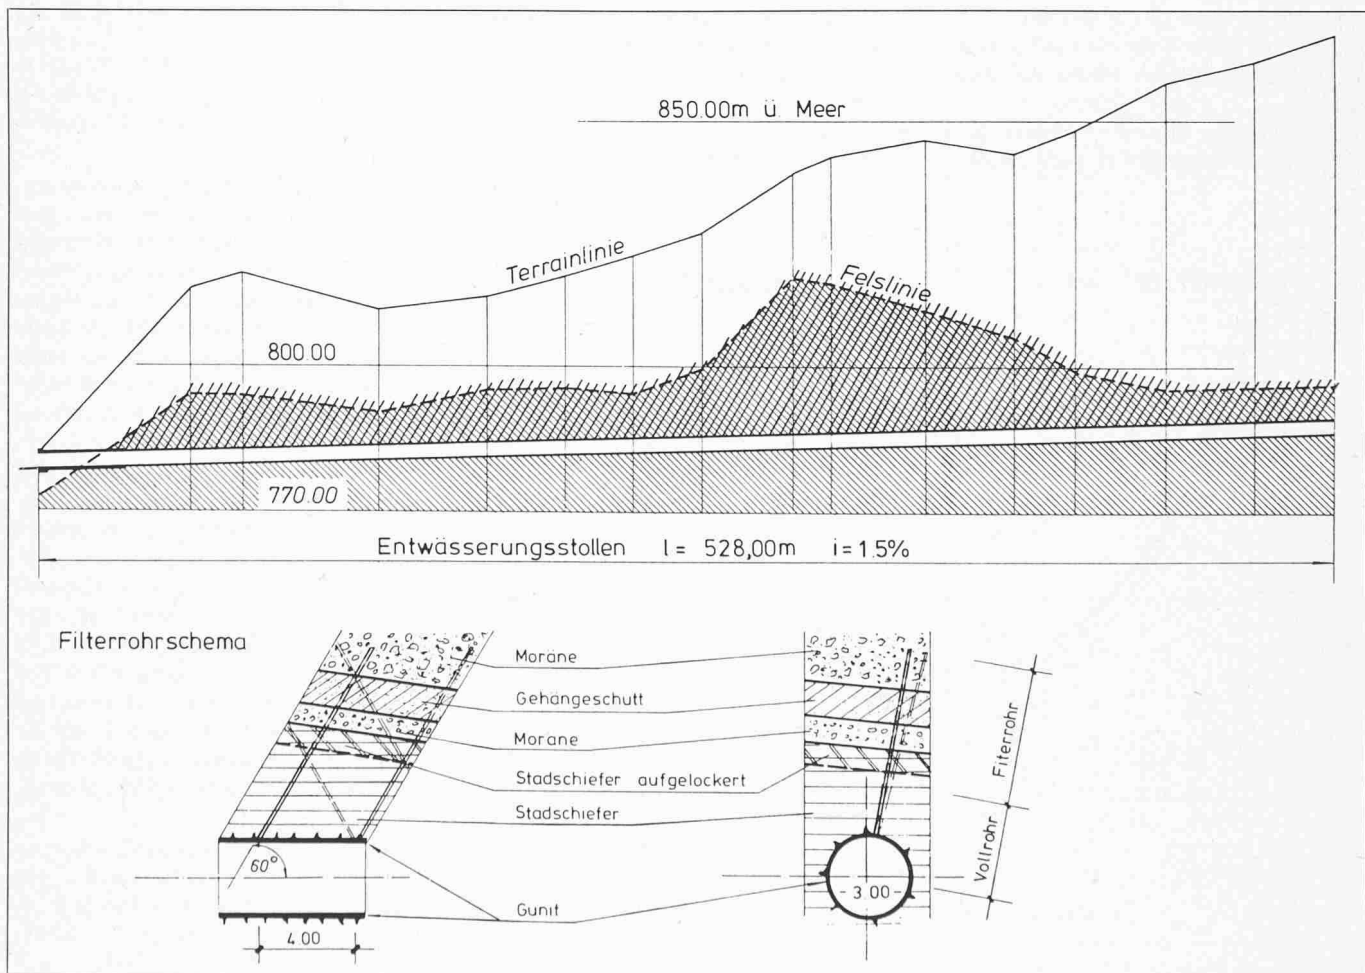
Bild 6. Entwässerungsstollen Ischenwald. Längsschnitt

Ein Problem ganz besonderer Art musste für die Sicherung einer rund 250 000 m<sup>3</sup> umfassenden, in ständiger Bewegung sich befindenden, völlig durchnässten Hangrutschmasse oberhalb des Bachlaufes H/Erlisbach im Ischenwald bewältigt werden. Die Bedrohung durch diese gewaltige Rutschmasse für die Nationalstrasse (Schachtfundationen des Lehnenviaduktes) ist enorm. Der Vorschlag des Geologen, im Fels unter dieser Masse einen Stollen zu bohren und aus diesem heraus einen Schirm vertikaler, leicht geneigter Fil-

terrohrbohrungen auszuführen, musste man wohl als teure, aber einzige Möglichkeit ernsthaft in Betracht ziehen. Auf Grund verschiedener Varianten entschied man sich für einen rund 500 m langen Stollen mit  $\varnothing$  300 cm (Bilder 6 und 7).

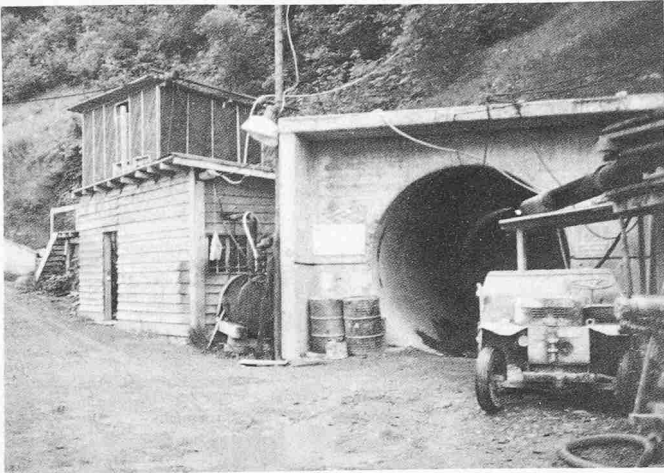
Bild 7. Ischenstollen. Portal

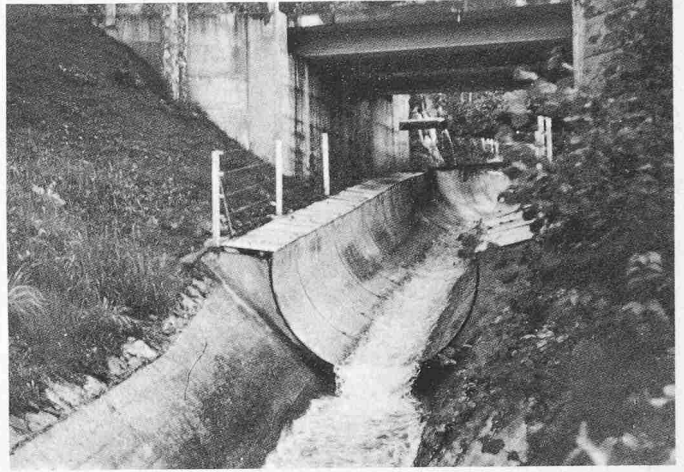
Bild 8. Mühlebach. Übergang Ortbetonschale zu Wellblechschale mit Werkstrassenbrücke

Es ist eine Tatsache, dass mit dem Fassen und Abdichten der Bäche noch lange nicht alle unterirdischen Wasserlein erfasst werden. Es müssen deshalb in den Wald- und Weideflächen zwischen den Bächen alle aufstossenden Wässer gefasst und/oder es muss mit entsprechend verlegten Sickerleitungen der Hang zusätzlich entwässert werden (Bild 8). Diese Arbeiten sollten bis Ende 1981 abgeschlossen sein.

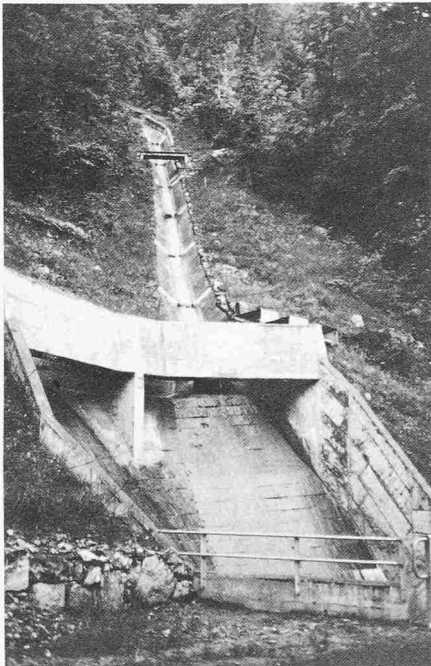
Bild 9. Chellbach. Ortbetongerinne mit hundertprozentigem Gefälle und Kiessammler
