Zeitschrift: Schweizer Ingenieur und Architekt
Herausgeber: Verlags-AG der akademischen technischen Vereine
Band: 99 (1981)
Heft: 1-2

Zentrales Ersatzteillager der Ford-Werke AG in Köln-Merkenich

Der Grossbrand vom 20. Oktober 1977

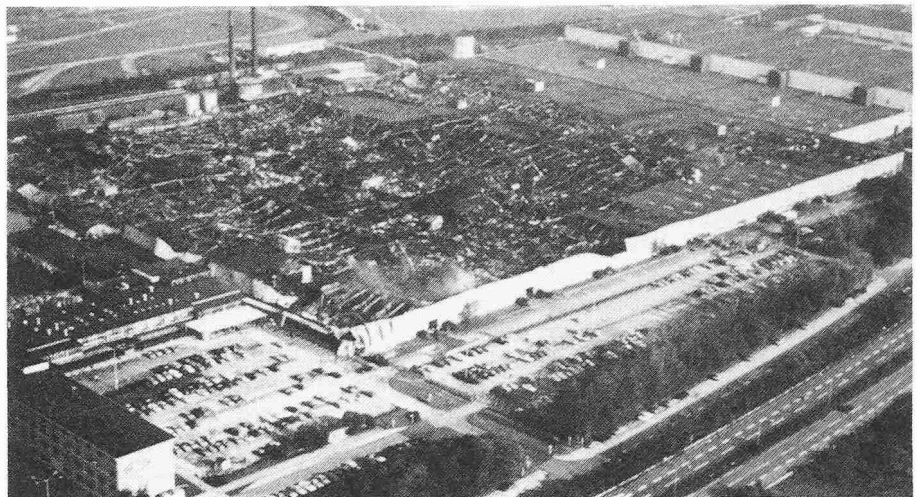
Das vollständig zerstörte Ersatzteillager

- Hohe Brandbelastung und dichte Anordnung der Gitterboxpaletten und Regale zu blockähnlichen Stapeln im Brandausbruchsbereich. Dadurch konnte der Brandherd im Inneren des Lagerbereiches weder durch das Löschwasser aus den Strahlrohren der Feuerwehr noch durch das Löschwasser aus den im Deckenbereich installierten Sprinklern wirksam bekämpft werden.

- Ausdehnung heisser Brandgase über den eigentlichen Brandbereich hinaus durch die über die Sprinkleranlage automatisch eingeschaltete Zwangsentlüftungsanlage. Möglicherweise wurde hierdurch die Wirkfläche der Sprinkleranlage in kurzer Zeit durch das frühzeitige Öffnen von ausserhalb des Brandbereichs gelegenen Sprinklern überschritten.

- Ausfall und zeitweiser Stillstand der Sprinklerpumpen, die in der Anfangsphase des Brandes für eine Stunde nicht überwacht wurden.
- Frühzeitige Zerstörung von Sprinklerrohren durch einstürzende Dachteile in der Anfangsphase des Brandes.

- Gegen Brandeinwirkung ungeschützt verlegte Energie- und Steuerkabel für Sicherheitseinrichtungen wie Sprinklerpumpen und Zwangsentlüftungsanlage.
- Brandausbreitung über das Dach, begünstigt durch den Südostwind, Stärke 4 bis 5.
- Fehlende Unterteilung des 75 000 m² grossen Abschnittes durch Brandwände. Abgebrannte Fläche: gesamt = etwa 73 000 m²; Grundfläche (Rasterfläche): = etwa 76 500 m²; Geschossfläche (brutto): Halle = etwa 81 000 m²; umbauter Raum: Halle = etwa 667 000 m³.
