Artikel: Brückenfahrbahn - Schäden und Sanierung
Autor: Kilcher, Friedrich
DOI: <https://doi.org/10.5169/seals-74894>

Brückenfahrbahn - Schäden und Sanierung

Von Friedrich Kilcher, Solothurn

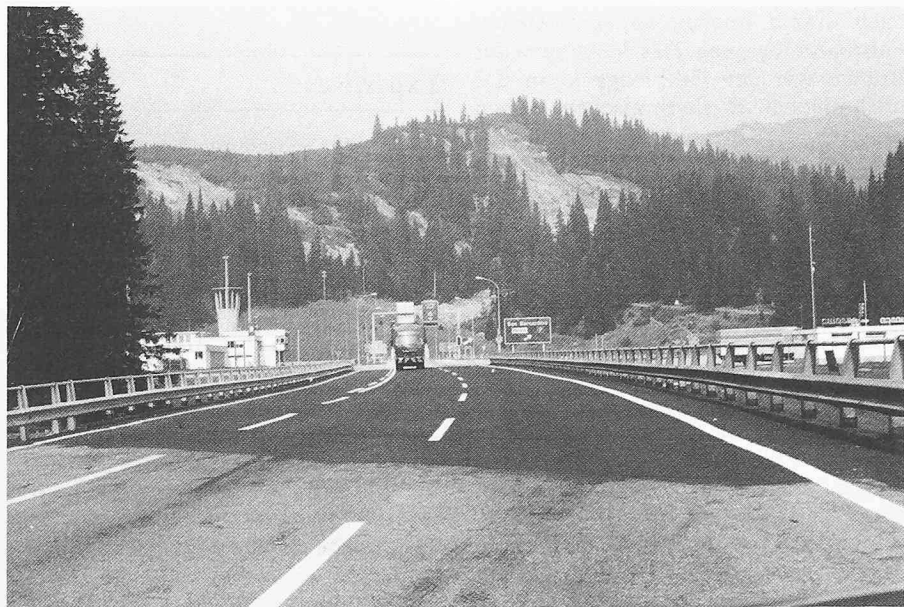
Bild 1. Sanierte Brücke in intakter Strasse

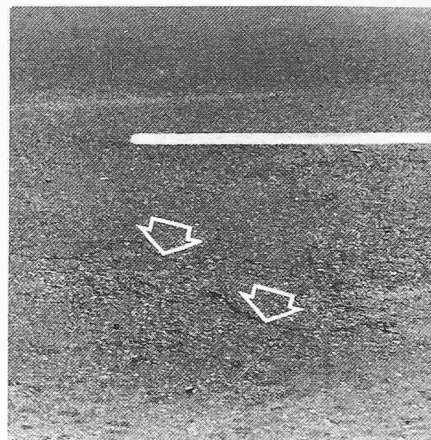
Bild 2. Erste Risse im Brückenbelag

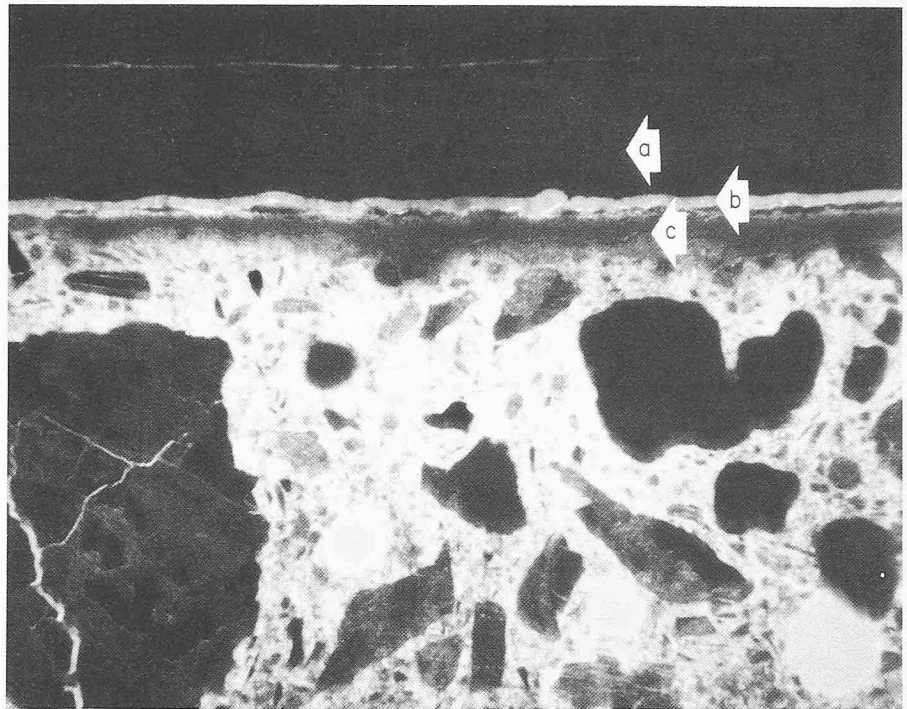
Bild 7. Dünnschliffprobe (50:1). a) Flüssigkunststoffabdichtung; b) Zwischenschicht; c) Primer in oberster Betonzone. Foto: LPM-Labor, Beinwil

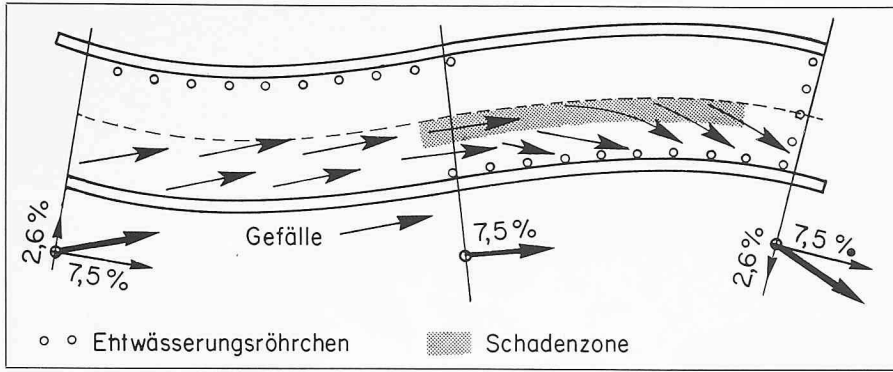
Bild A1. Schema-Skizze mit Entwässerungsröhrchen und Fließrichtung des Wassers im Belag

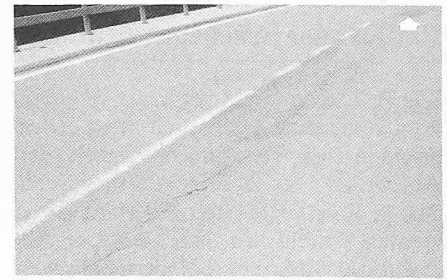
Bild A2. Belagsschäden mit Schieberissen im WA. Die beschädigte Seite hatte folgende Hohlraumwerte: Ausgleichsschicht 5,1-7,5 Vol.-%. Verschleisschicht 4,0-7,4 Vol.-%. (Pfeil: Probeentnahme, vgl. Bild A3)

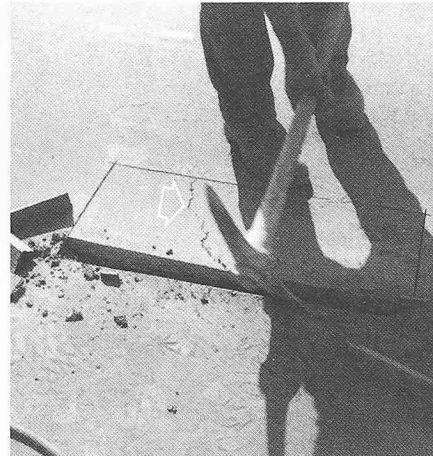
oder an allen zusammen. Schaden kann auch aus der mangelhaften Verbindung im Belag zwischen Tragschicht und Verschleisschicht entstehen (Schieben der oberen auf der unteren Belagschicht; Bilder A4 und A5).

Bild A4. Belagsentnahme bei Querriss; Sichtbarer Riss in der Verschleisschicht

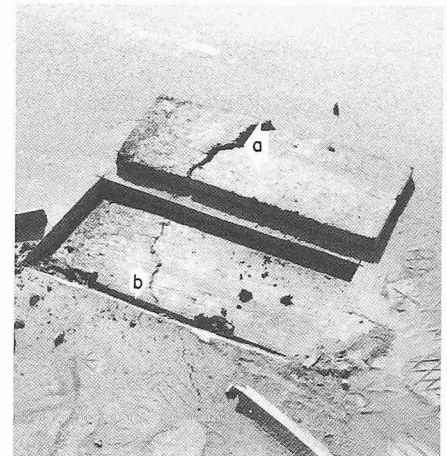
Bild A5. Die Verschleisschicht hat auf der Ausgleichsschicht geschoben (a) und ist gerissen. Unter dem Riss (b) steht ein «Schmutzkamm» auf der Ausgleichsschicht; sie liess sich nur brockenweise entfernen. Bei näherer Prüfung zeigten sich Ablösungen der Abdichtung in der Oberflächenzone des Betons

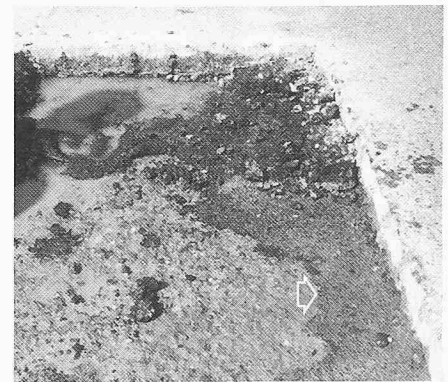
Bild B4. Probe 1: Der Belag ist entfernt. Die Abdichtung ist mit einer anhaftenden Betonschicht von bis zu 8 mm herauslösbar. Der linke und der rechte Rand der Abdichtung haften wieder fest an und mit dem Beton (Pfeil). Am tiefsten Punkt stehendes Wasser

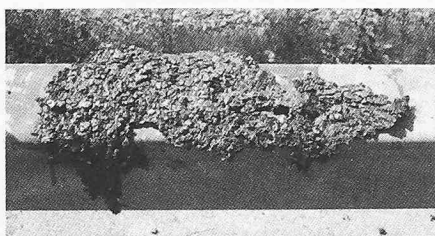
Probe 3: etwa in der Mitte der Brücke in der gleichen Spur wie 1 + 2. Belag unbeschädigt, 13 cm stark, von unten gesehen kaum ausgewaschen, optisch beurteilt fetter als Proben 1 + 2.

Bild B6. Probe 3: Der Belag kann praktisch «en bloc» unbeschädigt herausgehoben werden (Belagsstärke 13 cm). Darunter ist die Abdichtung intakt. Sie ist auch noch fest mit dem Beton verbunden. Ein Haftanstrich zwischen Abdichtung und Belag ist nicht feststellbar

Bild B5. Probe 1: Die entfernte Abdichtung mit anhaftendem Beton (umgekehrt)

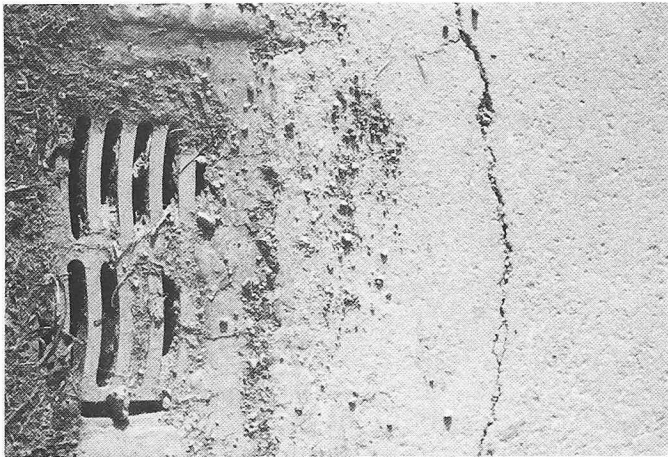
Bild E1. Sichtbar: gerissener Walzasphalt
