# Sanierung der beiden Rheinfalfelsen

Von René Härri, Zürich

Die kürzlich abgeschlossene Sanierung der markanten Felsen im Rheinfall bietet dauerhaften Schutz gegen die drohende Erosion. Die Arbeiten zur Trockenlegung und die Spritzbeton-Applikation mussten bei niederem Wasserstand erfolgen, wobei das kalte Winterwetter besondere Massnahmen auf der Baustelle erforderte (vgl. Exkursionsbericht, H. 7/85, S. 134).

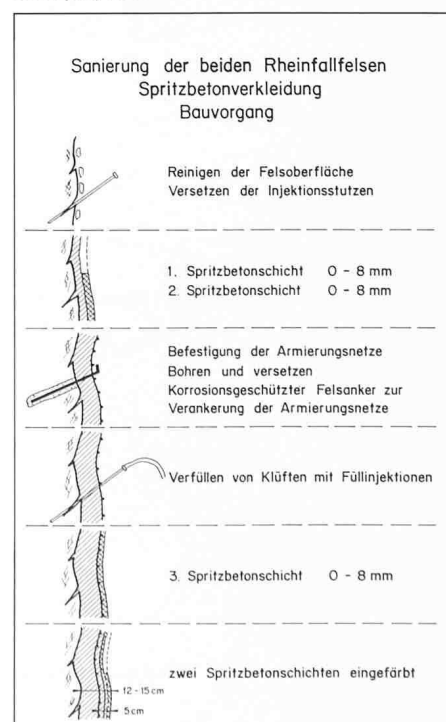
Bild 2. Spritzbetonverkleidung an den beiden Rheinfalfelsen

Das Ingenieurbüro Locher & Cie AG, Zürich, schlug vor, mit einer widerstandsfähigen, 12-15 cm starken Spritzbetonschicht die der Erosion ausgesetzten Felspartien zu verkleiden (Bild 2). Beim grossen Felsen sind dies die untergeschnittene Partie gegenüber dem klei-

nen Felszahn sowie die untersten drei bis vier Meter der bergseitigen, dem Wasseranprall ausgesetzten Felswand.

Beim kleinen Felsen ist die wasserseitige Anprallfläche durch die früheren Vormauerungen geschützt, dagegen zeigte bei näherem Betrachten die Innenseite des Durchlasses starke Verwitterungserosionen. Zu deren Schutz wurde deshalb eine leicht armierte Spritzbetonauskleidung des Innenraumes vorgesehen.

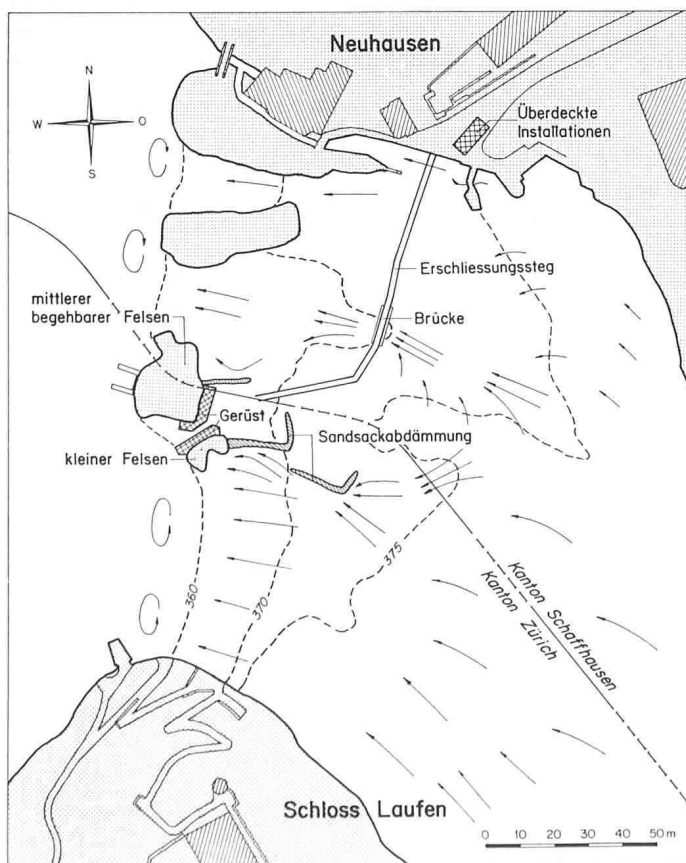
Bild 1 (links). Übersicht des Rheinfalls mit Installationen

Der grosse Felsen ist mit dem Boot erreichbar, und über eine schmale Treppe haben schon unzählige Touristen die winzige Aussichtskanzel auf der Felspitze erklommen. Die Kantonsgrenze Zürich/Schaffhausen verläuft mitten durch den Felsen (Bild 1). Seine 15 m breite Stirnfläche steht quer zur Fliessrichtung, allerdings etwas ausserhalb des Hauptstromes. Der sichtbare Felsenteil (von Unterwasser bis zur Kanzel) ist 24 m hoch. Für diesen Felsen bestand Verdacht auf Vibrationen und auf Instabilität bei hohen Abflüssen; aber auch Erosionen mussten festgestellt werden.

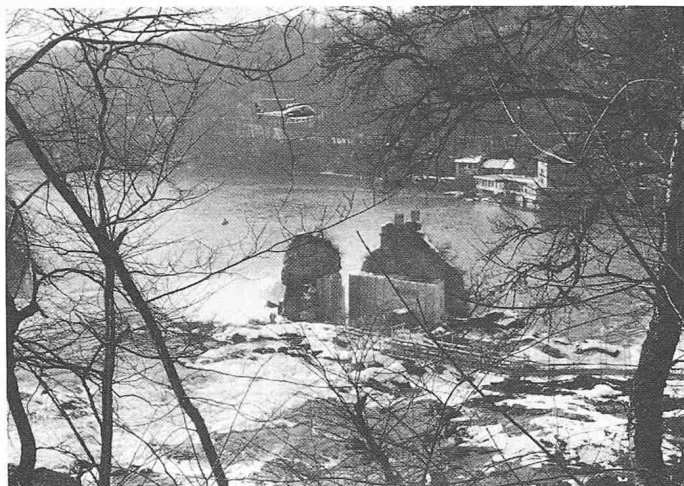
Bild 4. Gesamtübersicht der Baustelle (Foto Gsell)

Eine Verschiebung der Sanierungsarbeiten um ein Jahr bot die Möglichkeit, das Verhalten des Rheinflalles bei verschiedenen Wasserführungen genauer zu beobachten. Es zeigte sich, dass ohne grösseres Risiko mit dem Stegbau bei höherer Wasserführung als angenommen begonnen werden konnte (Bild 4).

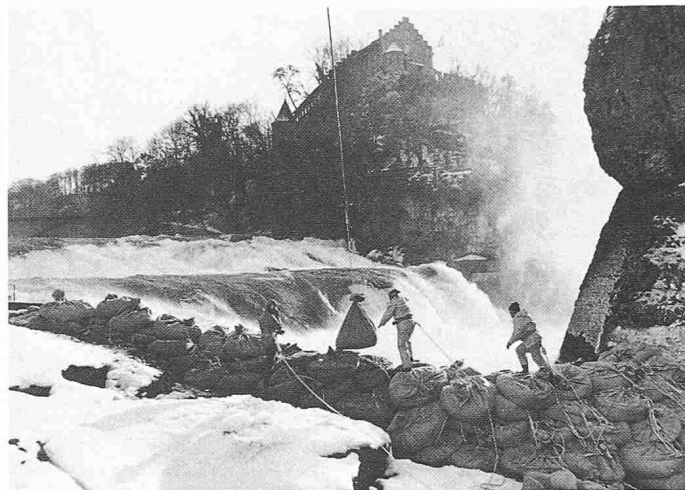
Bild 5. Nachabdämmung oberhalb des kleinen Felsens (Foto Max Baumann, Schaffhausen)

Nachdem der Felsrücken in Fallmitte erschlossen war, begannen am 13. Dezember 1984 die Abdämmungsarbeiten bei einer Wassermenge von 221 m<sup>3</sup>/s. Zuerst wurde auf einem oberen Plateau ein Sandsackdamm als Abweiser des Hauptstromes erstellt. Dies reduzierte

die auf den kleinen Felsen zuschliessende Wassermenge erheblich (Bild 5). Der kleine Felsen wurde als Widerlager für einen zweiten Damm in Flussrichtung benutzt. Diese erste Etappe dauerte 1½ Tage; der Helikopter setzte in 432 Flugminuten 220 Säcke à 800 kg, 500 Säcke à 40 kg und Gerüstmaterial ab. Da die Rheinwasserführung wieder zunahm, wurden am 19. Dezember 1984 die Dämme mit 80 grossen Säcken verstärkt. Eine weitere Verstärkung mit 70 grossen und 350 kleinen Säcken wurde am 25. Januar 1985 notwendig, nachdem etliche Säcke ausgespült oder weggerissen worden waren. Oberhalb des unteren Dammes wurde als zusätzlicher Schutz ein Wellenbrecher aus horizontalen Kanaldielen errichtet.
